Brettevilles gate 18, 0481 OSLO

**Flott 2-romsleilighet sentralt  
beliggende på Torshov/Sandaker  
med nærhet til grøntarealer og  
offentlig transport**

# Tilstandsrapport

## 2-ROMS LLILIGHET I 1.ETASJE

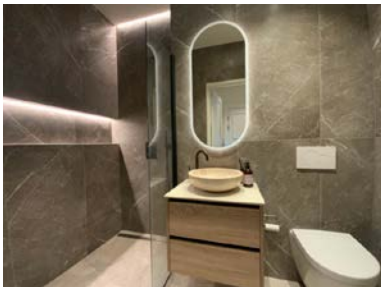
## 1. ETASJE > BAD

### 1 TG 1 Overflater vegger og himling

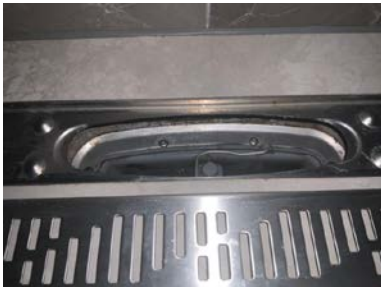
## 1. ETASJE > BAD

### 1 TG 1 Sanitærutstyr og innredning

Veggmontert klosett. Eier opplyser at det er benyttet klosett og sisterner innebygd lekkasjesikring (poseløsning).

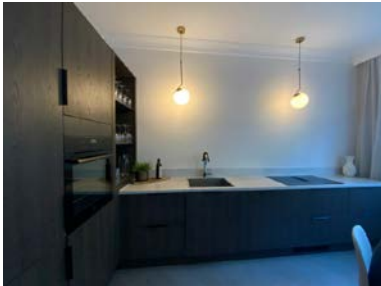
## 1. ETASJE > STUE/KJØKKEN

### TG 2 Avtrekk

Løsningen avviker fra opprinnelig utførelse og kan avvike fra dagens anbefalte ventilasjonsløsninger for kjøkken.

Avviket kan medføre redusert luftutskifting og økt risiko for lukt, fukt- og fettbelastning i rommet over tid.

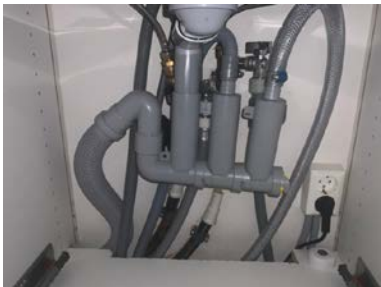
## TG 1 Avløpsrør

Interne og synlig avløpsrør i plast ført til felles rørføringer.
