Kvalvåg 4, 4105 JØRPELAND

**Kjekk hytte 40 meter fra sjøen |  
Godkjent offentlig avløp | Tinglyst  
båtfeste | Nydelig utsikt i herlige  
omgivelser.**

## Tilstandsrapport Eierskifte

Boligtype: Fritidsbolig  
Byggeår: 1965  
BRA: 44 m²  
BRA-i: 44 m²

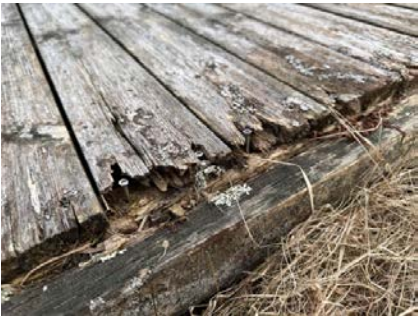
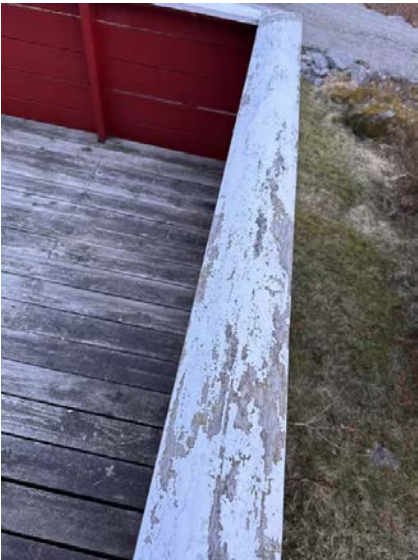
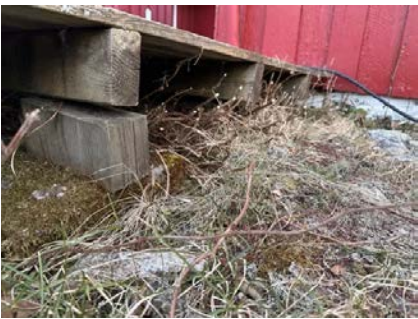
## 6.4 Balkong, terrasse, platting

| Er det tegn på sopp/råteskader i treverk eller skader i betong? | Ja |
| Er det avvik på rekkverkshøyde og åpninger i rekkverket i forhold til gjeldene byggteknisk forskrift på befaringsstidspunktet? | Ja |

| Oppsummering av balkong, terrasse, platting | TG-3 |
|---|---|
| Det registreres stedvis skjevheter i konstruksjonen, søyler, fundament, slitte overflater og råteskader.<br><br>Rekkverket blir målt til lavest punkt 54 cm. og er lavere enn forskriftskravet på 100 cm. | |

| Oppsummering av balkong, terrasse, platting | TG-3 |
|---|---|
| Anbefaler å rette opp skjevheter, male slitte overflater, skifte råteskadet trevirke og etablere høyere rekkverk. | |

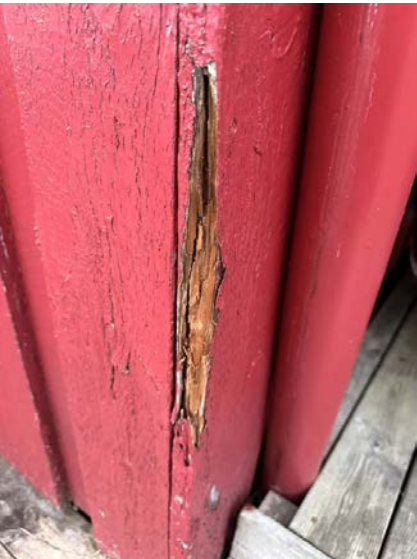
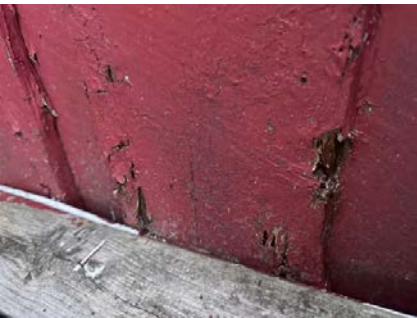
## 6.6 Yttervegger

| Er det påvist skjevheter/riss/sprekker/setninger? | Ja |
| Er det påvist fuktskade/sopp/råte eller slitt overflate? | Ja |

| Oppsummering av yttervegger | TG-3 |
|---|---|
| Det registreres råteskader i kledningen, vegger har synlig skjevhet / helling og det er ikke registrert bruk av musetetting mellom kledning og veggkonstruksjon. | |

| Oppsummering av yttervegger | TG-3 |
|---|---|
| Anbefaler å skifte kledning med råteskader, rette opp skjevheter, etablere musetetting mellom kledning og veggkonstruksjon. . | |
| Utbedringskostnader | 50 000 - 150 000 |

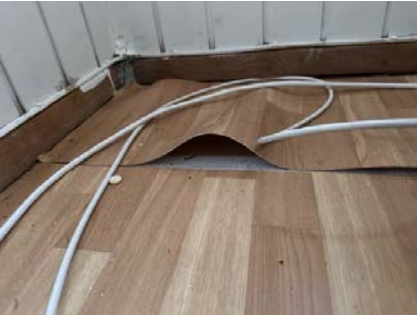
### 6.10 Etasjeskille og gulv på grunn

| Er det påvist nedbøy, skjevheter eller svikt i etasjeskille/gulv? | Ja |
| Med bruk av nivelleringslaser ble det registrert totalt avvik på 50mm. I stue, målt fra peis til kjøkken. i tillegg til lokale skjevheter. | |

| Det anbefales at det gjøres ytterligere undersøkelser for å avdekke årsak og skadeomfang som grunnlag for et mer detaljert og riktig kostnadsoverslag. | |
