Meget pen enebolig med  
attraktiv beliggenhet

Brynjulfsrud 3 /  
3650 Tinn  
austbygd

Befaringsdato: 09.12.2022

Rapportdato: 09.01.2023

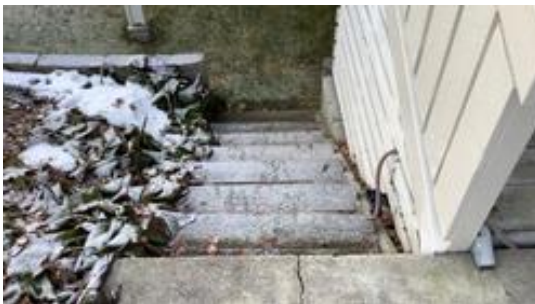
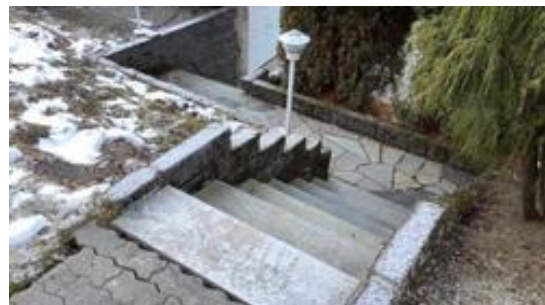
## Utvendige trapper

TG 3

- Betongtrapp har mindre sprekker/skader
- Det er ikke montert rekkverk.

- Rekkverk må monteres for å lukke avviket.

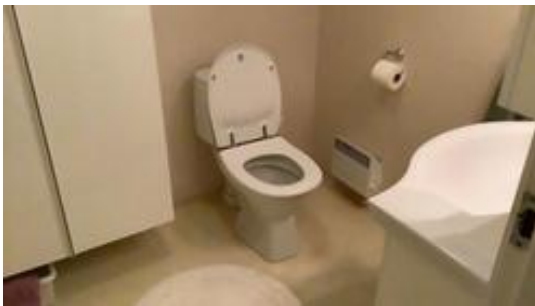
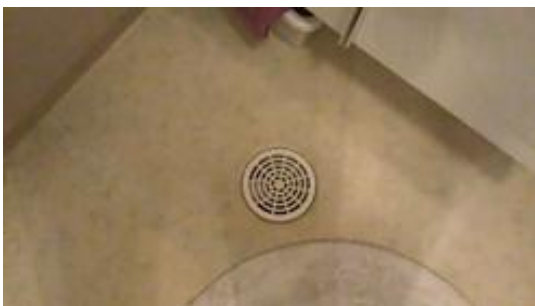
Aktuell byggeforskrift er byggeforskrifter fra før 1997.  
Dokumentasjon: ingen dokumentasjon.  
Baderomsinnredning med servant på skap, ett greps blandebeholder.  
Gulvmontert toalett.  
Sluk: Sluk i gulv  
Oppvarming: Panelovn på vegg.  
Ventilasjon: Luke i vegg.  
Himling: Malte plater.  
Vegger: Baderomsplater  
Gulv: Gulvbelegg.

**Vurdering av avvik:**  
• Våtrommet må oppgraderes for å tåle normal bruk etter dagens krav.  
**Tiltak**  
• Våtrommet må totalrenoveres. Alle forhold med tettesjikt, våtsone, sluk m.m. må dokumenteres.

**Kostnadsestimat: 50 000 - 100 000**

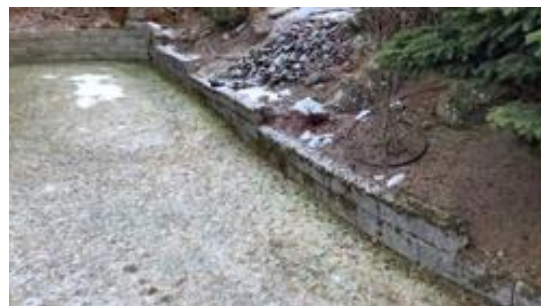
Overflatevann og takvann blir drenert i stedlig grunn.  
Det er fuktsikring med klemlist rundt grunnmuren.

- Det er påvist større sprekker og/eller skjevheter i muren.
