# Tilstandsrapport

Halvpart av tomannsbolig

Fiskekroken 12 B, 2821 GJØVIK

Befaringsdato: 08.05.2024

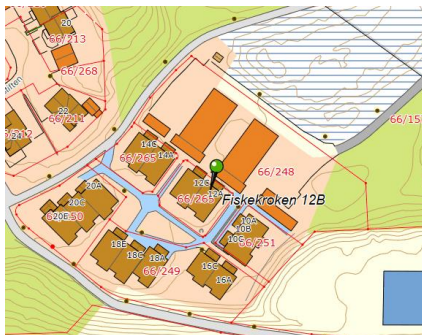
Opplyst på befaringsdagen. Bildet viser situasjonskart av eiendommen på befaringen.

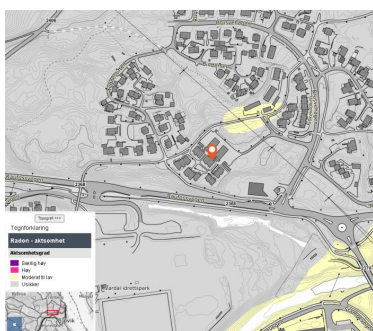
### Vurdering av avvik:

- Det bør gjennomføres radonmålinger.

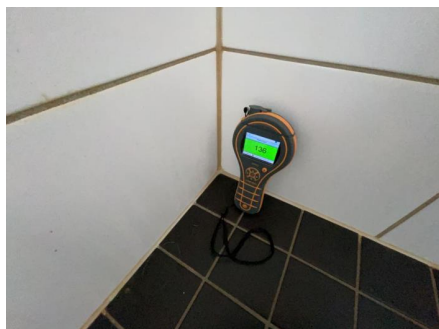
På vegg er: Fliser.  
I himling er: Himlingsplater.  
Det dusjes direkte på gulv/vegg, noe som gir økt belastning på konstruksjonene. Ved enkle fuktsøk registrerte jeg ingen unormale verdier.

Slitte/misfargede fuger er registrert. Rommet har mer enn halvparten av forventet brukstid oppnådd. Rommet må brukes med forsiktighet og det må følges med på konstruksjonene da risikoen for skader er stor. Slitte/misfargede fuger er registrert.

Det er ikke registrert avvik utover elde og normal bruksslitasje. Siden våtrommet fungerer i dag er det ikke behov for strakstiltak. Men ut fra alder kan plutselig skader oppstå, det anbefales å følge med og bruke rommet med forsiktighet. Oppgraderinger bør etter hvert påregnes. Rommet kan ha mange bruksår igjen, dette avhenger av bruken.

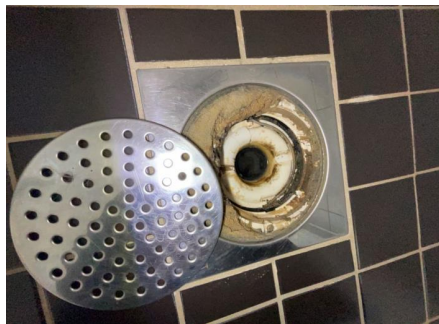
### ! TG 2 Overflater Gulv

Rommet har mer enn halvparten av forventet brukstid oppnådd. Rommet må brukes med forsiktighet og det må følges med på konstruksjonene da risikoen for skader er stor.

Rommet fungerer med dagens tilstand. Det er ikke behov for utbedringstiltak siden våtrommet fungerer i dag, men ut ifra alder kan skader plutselig oppstå på eldre våtrom.

- Overvåk tilstanden jevnlig. For å få tilstandsgrad 0 eller 1 må tettesjiktet skiftes ut, men tidspunktet for når dette er nødvendig er vanskelig å si noe om. Ved renovering, påse at alle forhold med tettesjiktet, våtsone, sluk, røranlegg mv. dokumenteres.

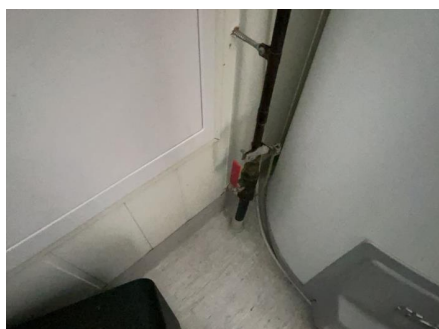
Synlige vannrør i: Plast, rør-i-rør. Innvendig hovedstoppekran er plassert i teknisk rom/bod. Anlegget er ikke teknisk vurdert. Jeg er ikke VVS fagmann, kontakt rørlegger for evt. nærmere kontroll av anlegget. Bunnledningene og utvendige ledninger er nedgravd og ikke tilgjengelig for inspeksjon.

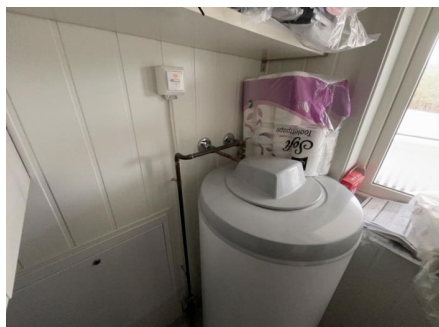
Varmtvannsbereder på ca. 200 liter. Bereder er plassert på teknisk rom/bod.
