Fiskekroken 12B, 2821 GJØVIK

**Lys og fin selveierleilighet i 2.  
etasje - 2 sov - veranda - kort veg  
til sentrumsfasiliteter, samt NTNU  
og Fagskolen.**

# Tilstandsrapport

## HALVPART AV TOMANNSBOLIG

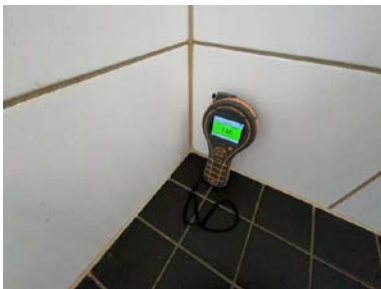
## 2. ETASJE > BAD

### TG 2 Overflater Gulv

Rommet har mer enn halvparten av forventet brukstid oppnådd. Rommet må brukes med forsiktighet og det må følges med på konstruksjonene da risikoen for skader er stor.

Rommet fungerer med dagens tilstand. Det er ikke behov for utbedringstiltak siden våtrommet fungerer i dag, men ut ifra alder kan skader plutselig oppstå på eldre våtrom.

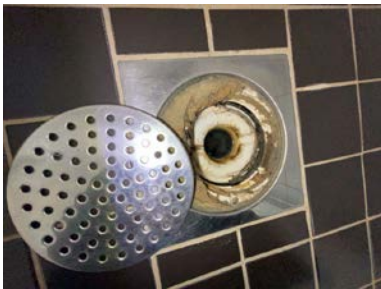
## 2. ETASJE > BAD

### Sanitærutstyr og innredning

Hulltaking er foretatt og det er ikke påvist unormale forhold.

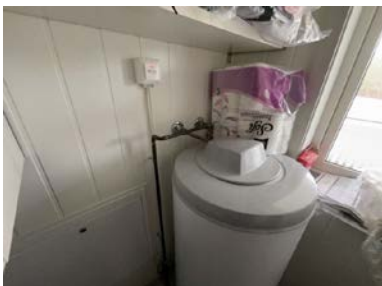
### TG 1 Varmtvannstank

Varmtvannsbereder på ca. 200 liter. Bereder er plassert på teknisk rom/bod.
