Nøkkelinformasjon

Salgsobjekt: Enebolig
Eierform: Eiet
Byggeår: 1998
BRA-i/BRA Total 156/250 kvm
Tomtstr.: 2113.9 kvm
Soverom: 3
Antall rom: 5
Gnr./bnr. Gnr. 92, bnr. 83
Oppdragsnr.: 1411260061

Tilstandsrapport

Befaringsdato: 26.02.2026

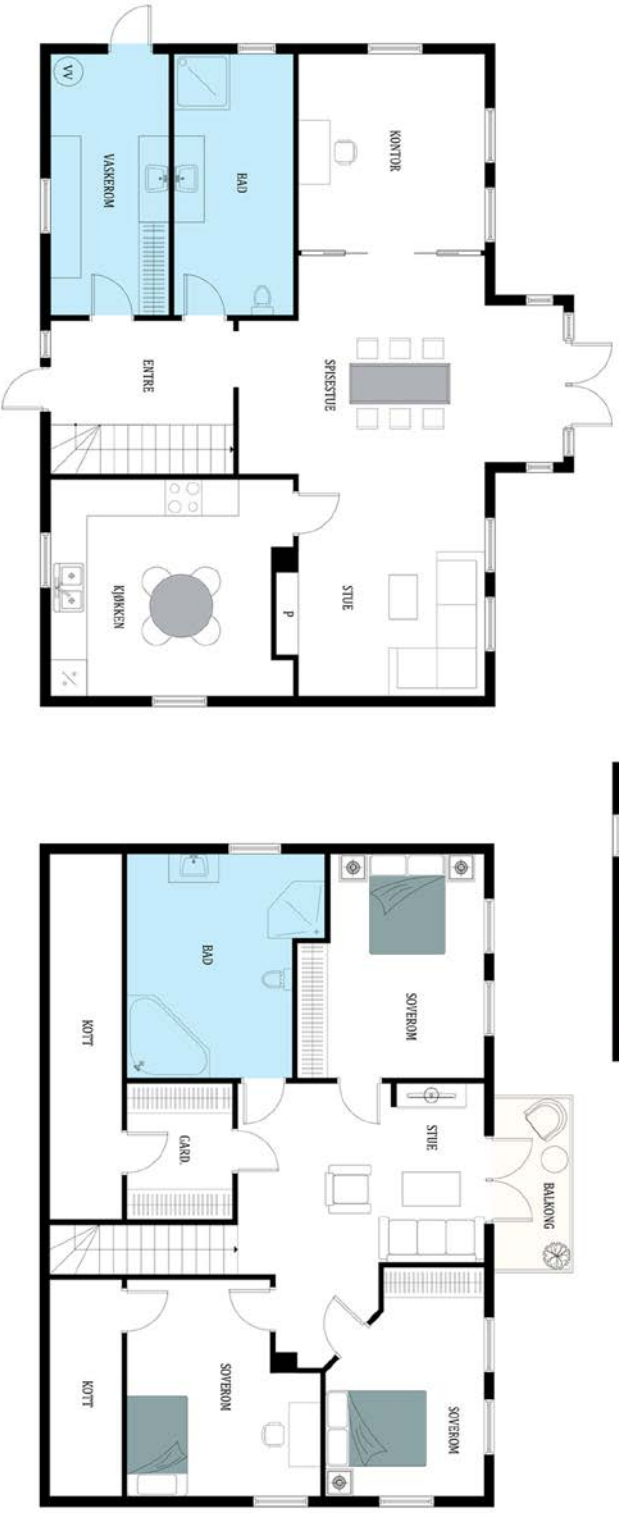
Plantegningen er ikke målbar noe avvik kan forekomme. Megler/Selger tar ikke ansvar for evt:feil

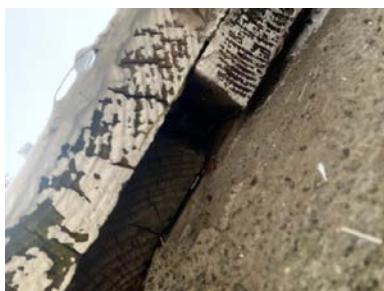
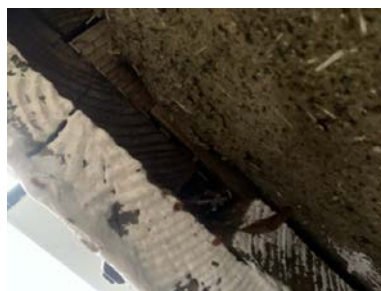
Selv om det ikke er avdekket skader under befaringen, betyr ikke dette at det ikke foreligger skader som en besiktigelse på taket kan avdekke. Vær oppmerksom på denne risikoen. En undersøkelse på taket kan utføres av en fagperson under tilstrekkelige sikkerhetsforhold.

Det er ikke avdekket synlige skader fra tilgjengelig inspeksjonspunkt. Dette utelukker imidlertid ikke at det kan foreligge skader eller mangler som kun kan avdekkes ved besiktigelse direkte på takflaten.

- Tidspunkt for utskiftning av undertak nærmer seg.
- Når takteking og undertak begynner å bli gamle, øker risikoen for lekkasjer, noe som kan føre til omfattende og kostbare reparasjoner av underliggende konstruksjoner dersom en ikke foretar tiltak på konstruksjonene før dette oppstår.
- Tidspunkt for utskiftning av takteking nærmer seg.

Det er fuktmerker i undertaket. Fuktmerker er normalt på eldre bygg, det er ikke unormalt at det ved mye nedbør eller snø kommer vann inn på undertaket.

Bytte takstein ved behov da det ved knekte stein er fare for vann på undertaket og fukt/råte i underliggende konstruksjoner.

Eldre takteking og undertak krever jevnlig kontroll og vedlikehold. Det bør påregnes utskiftning av undertak og takteking på sikt som følge av alder og naturlig slitasje. Systematisk vedlikehold og utbedring av skader ved behov kan forlenge takets gjenværende levetid.

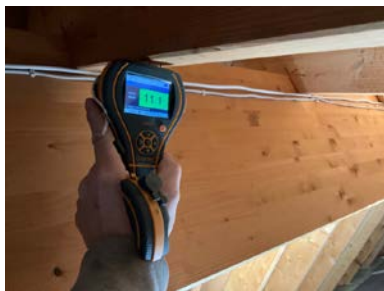
TG 2 Takkonstruksjon/Loft

Eier opplyser: fuktskjolder rundt pipen er fra før beslaget ble byttet.

Ingen unormale funn ved måling i undertaket eller taksperrer.

Konstruksjonen bør holdes under oppsikt, da spesielt ved mye nedbør og/eller snø, og ytterligere undersøkelser anbefales dersom nye fuktmerker oppstår.

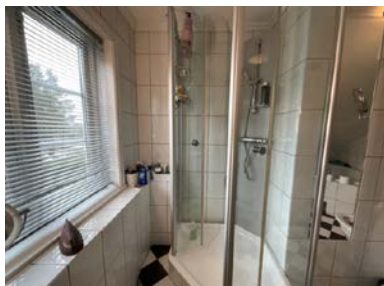
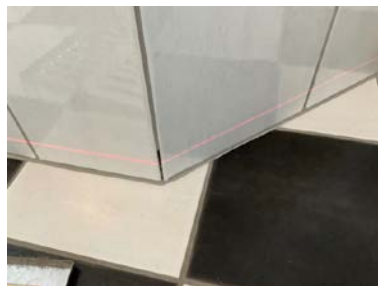
2. ETASJE > BAD

TG 3 Overflater Gulv

Gulvet på badet har stedvis motfall, det vil si at lekkasjevann vil bli liggende på gulvet. Det benyttes i dag tett kabinett og badekar, avviket har derfor ingen konsekvens ved dagens bruk.

For å lukke avviket må gulvet bygges om med riktig fall til sluken.

Kostnad er kun for nye gulvflater.

Kostnadsestimat: 20 000 - 100 000

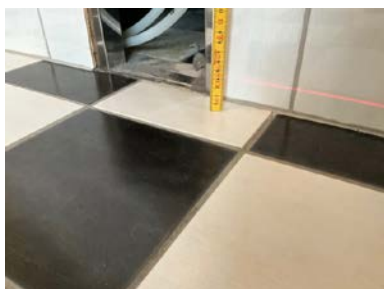
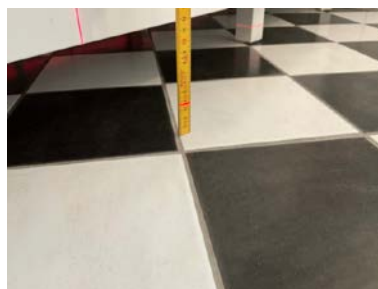
2. ETASJE > BAD

TG 2 Sluk, membran og tettesjikt

Det er ikke registrert synlige tegn til lekkasje eller fuktskade ved befaring. Hulltaking og fuktmåling i tilstøtende konstruksjon viste normale verdier. Manglende dokumentasjon på utførelse medfører redusert forutsigbarhet knyttet til membranens utførelse, detaljer rundt slukt og forventet levetid. Smøremembran er erfaringsmessig mer utsatt for utførelsesfeil enn prefabrikerte membransystemer, særlig i overgang mot sluk. Tilstandsgrad 2 settes på bakgrunn av manglende dokumentasjon og alder, samt behov for økt oppfølging i videre brukstid.

Sprekker i membran oppstår typisk i overgang mellom sluk og gulv, deler av dette området er dekket av fliselim og fugemasse og er ikke tilgjengelig for kontroll. Hull i dette område vil kunne føre til skader i konstruksjonen.

Det anbefales jevnlig visuell kontroll av fuger, slukovergang og gjennomføringer. Ved fremtidig oppussing bør full utskifting av membran og sluk vurderes.

Kostnadsestimat: 20 000 - 100 000

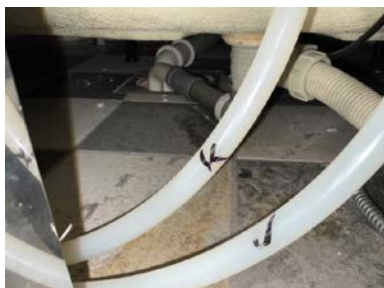
2. ETASJE > BAD

Sluk plassert langt inn under badekaret.

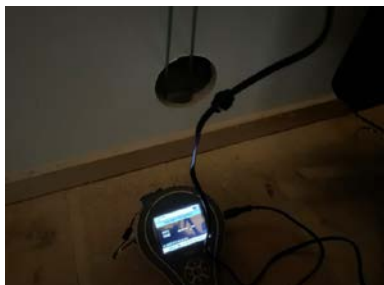
1. ETASJE > BAD

Hulltaking er foretatt uten å påvise unormale forhold. Hulltaking er foretatt ved/i boden bak våtsone for badekaret. Fuktkvotemåling (vekt%) i konstruksjonen ble målt til under 6.

Hulltaking gir begrenset adgang til visuell kontroll/måling av et lokalt område på badet, og det kan dermed ikke med sikkerhet utelukkes at det foreligger skjulte avvik eller skader i øvrige deler av konstruksjonen.

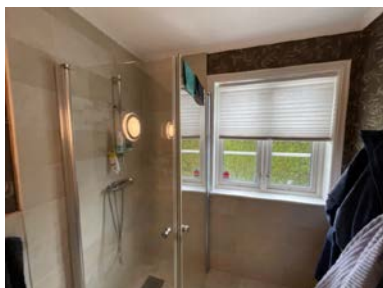
1. ETASJE > BAD

- Det er vindu/dør med ikke fuktbestandige materialer i våtsonen (ved vask, dusj, badekar, osv.), løsningen eller byggematerialet er uegnet.

- Uegnede materialer må fuktbeskyttes/utskiftes.

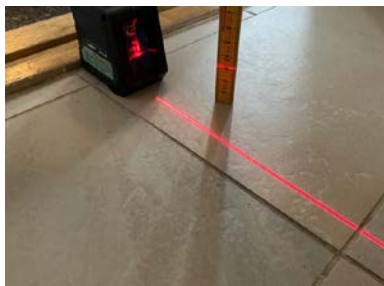
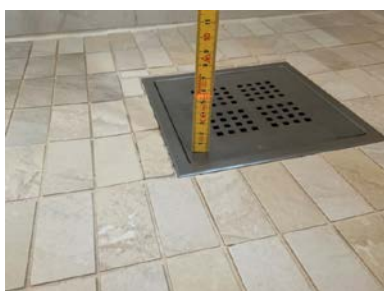
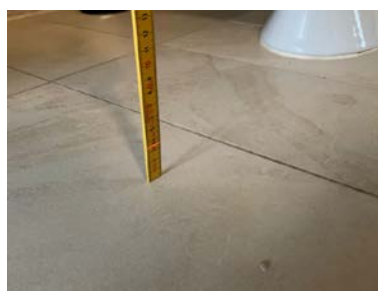
1. ETASJE > BAD

Sluk, membran og tettesjikt

Det er ikke registrert synlige tegn til lekkasje eller fuktskade ved befaring. Hulltaking og fuktmåling i tilstøtende konstruksjon viste normale verdier. Manglende dokumentasjon på utførelse medfører redusert forutsigbarhet knyttet til membranens utførelse, detaljer rundt slukt og forventet levetid. Smøremembran er erfaringsmessig mer utsatt for utførelsesfeil enn prefabrikkerte membransystemer, særlig i overgang mot sluk. Tilstandsgrad 2 settes på bakgrunn av manglende dokumentasjon og alder, samt behov for økt oppfølging i videre brukstid.

Sprekker i membran oppstår typisk i overgang mellom sluk og gulv, deler av dette området er dekket av fliselim og fugemasse og er ikke tilgjengelig for kontroll. Hull i dette område vil kunne føre til skader i konstruksjonen.

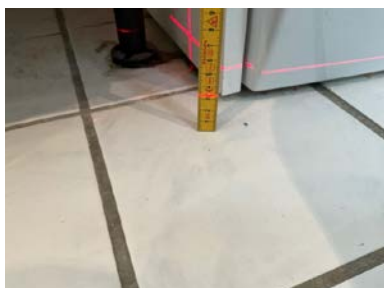
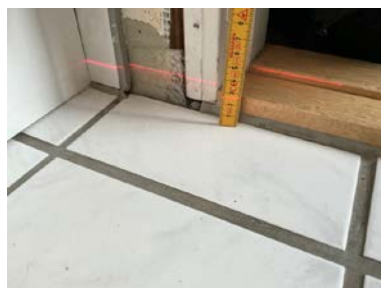
1. ETASJE > VASKEROM

- Hovedkonsekvensen av utilstrekkelig høydeforskjell er økt risiko for at vann kan trenge ut av våtrommet og inn i tilstøtende rom. Dette kan føre til fuktskader i tilliggende konstruksjoner.

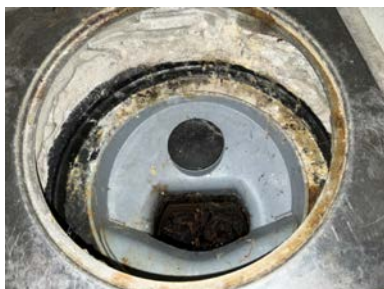
1. ETASJE > VASKEROM

Det er ikke registrert synlige tegn til lekkasje eller fuktskade ved befaring. Hulltaking og fuktmåling i tilstøtende konstruksjon viste normale verdier. Manglende dokumentasjon på utførelse medfører redusert forutsigbarhet knyttet til membranens utførelse, detaljer rundt sluk og forventet levetid. Smøremembran er erfaringsmessig mer utsatt for utførelsesfeil enn prefabrikkerte membransystemer, særlig i overgang mot sluk. Tilstandsgrad 2 settes på bakgrunn av manglende dokumentasjon og alder, samt behov for økt oppfølging i videre brukstid.

- Sluket må sjekkes og rengjøres jevnlig.
- Det er viktig å merke seg at levetiden til en membran varierer basert på kvalitet, installasjon og bruk. Eldre membraner kan bli sprø og sprekke opp, noe som fører til at de mister sin vanntettende funksjon. Dette kan resultere i vannlekkasjer gjennom vegger og gulv og fuktskader. Sprekker i membran oppstår typisk i overgang mellom sluk og gulv, deler av dette området er dekket av fiiselim og fugemasse og er ikke tilgjengelig for kontroll. Hull i dette område vil kunne føre til skader i konstruksjonen.

Det anbefales jevnlig visuell kontroll av fuger, slukovergang og gjennomføringer. Ved fremtidig oppussing bør full utskifting av membran og sluk vurderes.

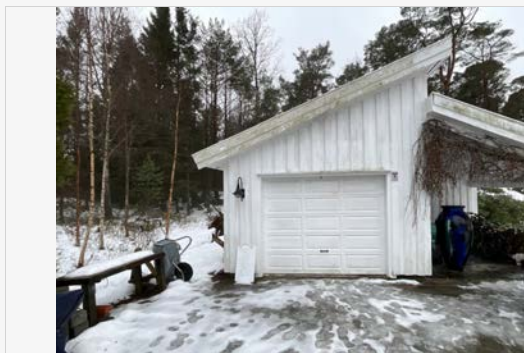
Garasje eldre

Garasje og oppholdsrom

Bygget er ikke tilstandsvurdert ihht Forskrift til avhendingslova og NS3600. Dette er kun en enkel beskrivelse.
