Storgata 25, 3303 HOKKSUND

## Leilighet ved elva nær sentrum - behov for rehabilitering

# Tilstandsrapport

## BOLIGBYGG MED FLERE BOENHETER

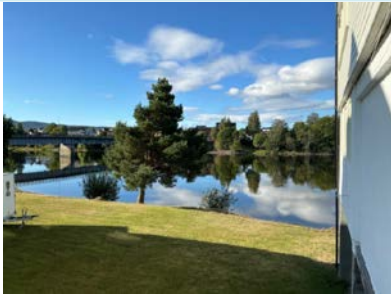
Konsekvensen er at vinduer har en alder som tilsier at tid for utskifting begynner å nærme seg.

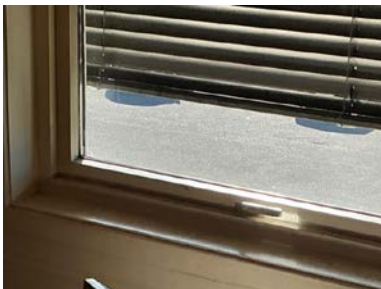
### **Dører**

Leiligheten har lakkert hovedytterdør og malt balkongdør i tre.

Ytterdør, foringer og listverk har skader etter en vannlekkasje. Terrassedør har slitasje på overflater, pakninger og hengsler må påregnes.

**Kostnadsestimat: 10 000 - 50 000**

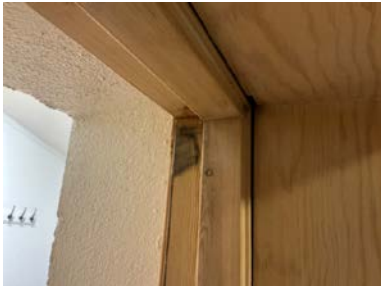
## TG 2 Balkonger, terrasser og rom under balkonger

3 m<sup>2</sup> terrasse med adkomst fra stue, takoverbygget.

- Åpninger i rekkverk må endres for å tilfredsstille krav på byggemeldingstidspunktet.

Åpninger i rekkverk må endres sånn at åpningen blir max. 20 mm. Det anbefales å vurdere heving eller utskifting av rekkverket for å ivareta personsikkerheten, spesielt der det er små barn eller eldre brukere av boligen.

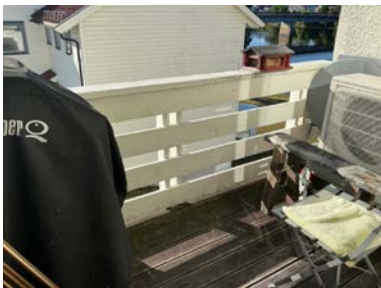
## TG 2 Andre utvendige forhold

Bygningen er oppført på grunnmur og såler i mur/betongkonstruksjon, yttervegger er i bindingsverk, mur og stål, liggende kledning. Saltak i trekonstruksjon, tekket med takstein og papp.

Det hverken beskrives eller settes TG på bygningsdeler utenfor seksjonens fire vegger. Disse bygningsdelene er sameiets ansvar. Det nevnes likevel at det er opplyst om fuktighet i kjeller/fellesområder.

- For å lukke avviket iht NS 3600.2018 må det utarbeides en Tilstandsanalyserapport/vedlikeholdsplan for fellesdeler i bygget. Da dette er opp til borettslag/sameie å rekvirere er kostnadsestimat ikke satt.

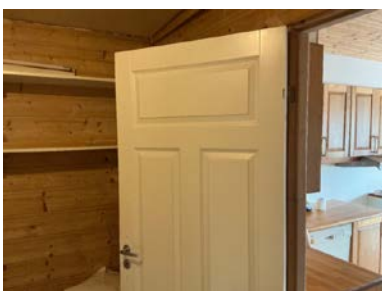
## Andre innvendige forhold

Ved befaringen var det jevnt over gjenstående arbeider, detaljer, finish og listverk er ikke ferdigstilt. Det er også påvist slitasje/skader som bør utbedres. Rehabilitering av bad bør prioriteres. Det bør utarbeides en prioritert vedlikeholdsplan.

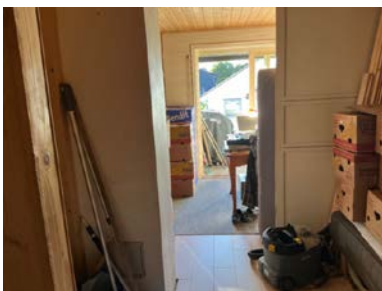
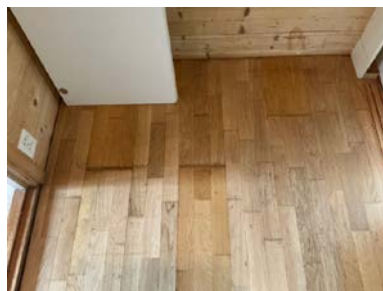
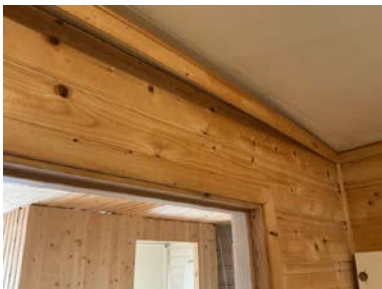
## VÅTROM

### ETASJE 2 > BAD

Det bemerkes at våtrommet for lengst har oppnådd forventet levetid. Rehabilitering bør prioriteres. Ved rehabilitering av våtrom vil det alltid være fare for å kunne avdekke gamle skader.

**Kostnadsestimat: Over 300 000**

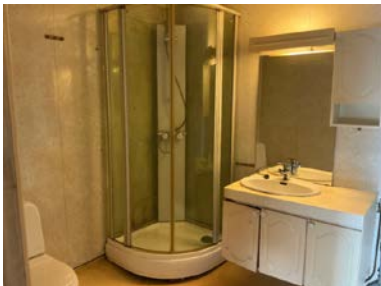
## ETASJE 2 > BAD

### TG 2 Tilliggende konstruksjoner våtrom

- Hulltaking er ikke foretatt da det allerede er påvist andre avvik i våtsonen.

- Gjennomføre ytterligere undersøkelser og foreta utbedring av skade.

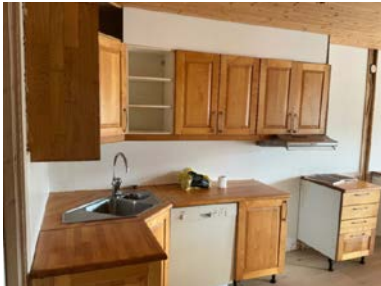
## ETASJE 2 > KJØKKEN

### TG 2 Avtrekk

Rengjøring og rens må påregnes. Avtrekksvifte må utbedres for og unngå unødvendig os ved matlaging.

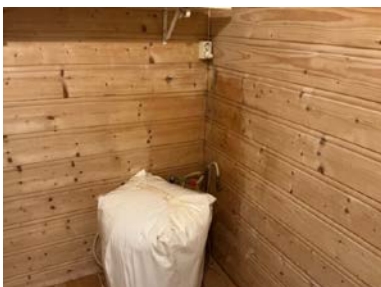
## TG 3 Elektrisk anlegg

**Kostnadsestimat: Under 10 000**
