Høgevegen 18, 4480 KVINESDAL

**Sjarmerende enebolig i sentrum  
med 4 soverom og flott  
uteområde!**

Eierskifterapport

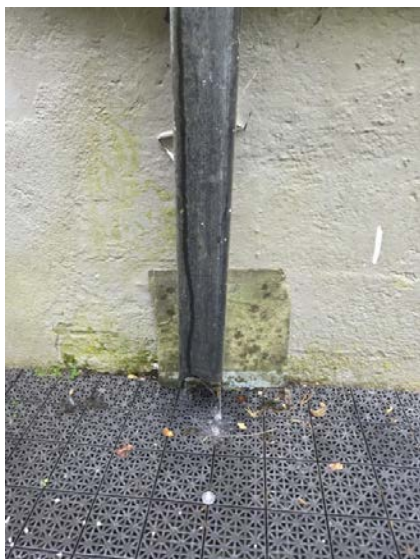
### 6.1 Drenering

Nedløp avsluttet over bakken inntil bolig.  
Ikke grunnmursplast på mur.

Det er ikke brukt grunnmursplast.  
Nedløp er avsluttet over bakken, og ikke tilkoblet drens.  
Innvendige fuktmålinger viser at drenering ikke fungerer, se mer i "rom under terreng".

Etablere fuktsikring og drens.  
Utbedre bortledning av takvann.

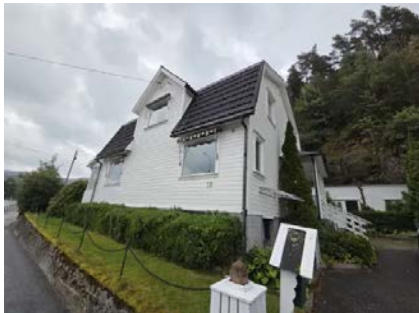
## 6.3 Støttemur

Det er etablert rekkverk i stål, med kjetting imellom søylene.

Rekkverk er ikke godkjent ift. dagens krav til høyde og tillatt mellomrom.

Rekkverk på fremsiden av boligen, mot vei.

Etablere nytt rekkverk.

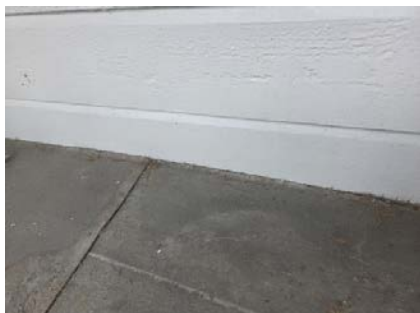
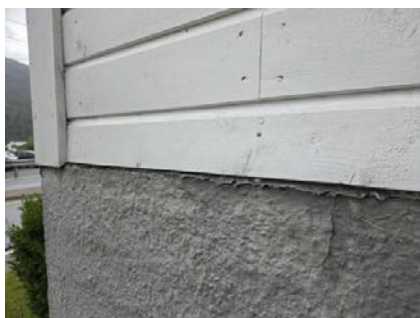
Løsning med vannstokk i bunn av kledning, ingen lufting.

Ingen lufting.

Lufting må etableres når kledning skiftes.

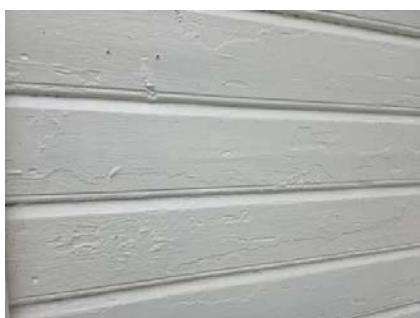
Kledning er værslitt, og bærer preg av alderen.

Bildet viser tilstand kledning. Skjolder/riss og værslitte overflater rundt om.

Kledningen kan opprettholde sin funksjon en stund til, men utskiftning av kledning må påregnes.

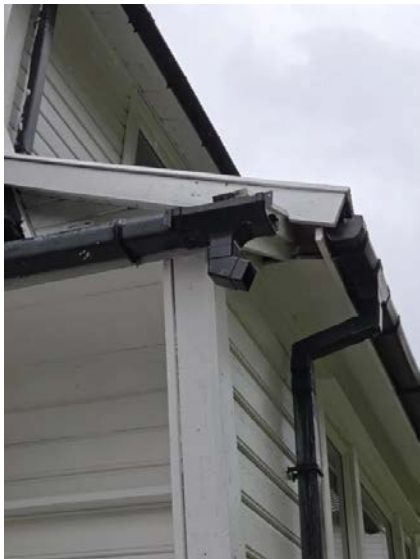
## 6.8 Renner og nedløp

Det mangler et nedløp.

Manglende nedløp.

Montere manglende nedløp.

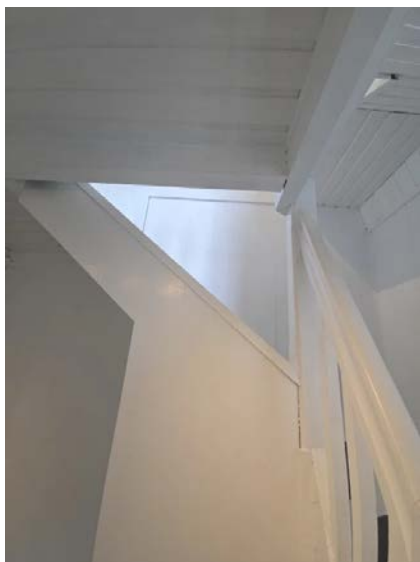
## 6.16 Trapp

Rekkverk mangler i øvre del av trappa.

| Etablere rekkverk i øvre del av trapp, og montere håndløper. | |

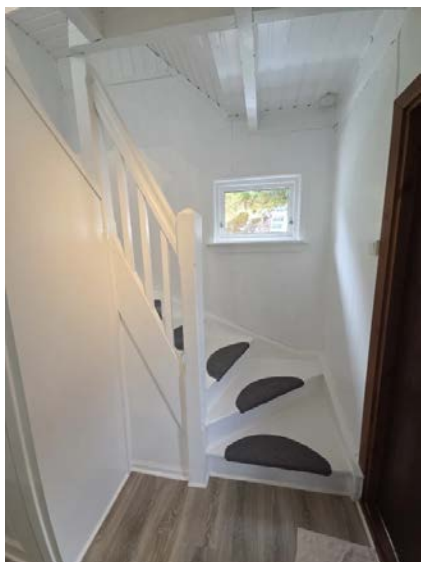
Håndløper mangler
