# Fagerborggata 44

# gnr. 216, bnr. 30, snr. 4

# Tilstandsrapport

## 1-ROMS LEILIGHET I 1. ETASJE:

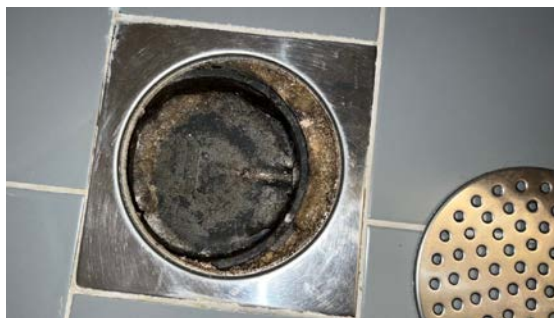
Det bemerkes at rommet oppfattes som funksjonelt med dagens bruk, men endret bruk med større fuktbelastning enn i dag kan fremprovosere avvik og på den måten fremskynde behovet for modernisering.

Det er ukjent bruk av mansjetter ved rørgjennomføringer som kan gi potensiell fare for vanninntrenging i våtsonen. Dette utgjør en risiko for fukt- og vannskader på tilstøtende bygningskonstruksjoner, spesielt ved manglende eller utilstrekkelig tetting.

Membran og underliggende konstruksjoner nærmer seg tidpunkt for utskifting.

Det anbefales at det dusjes i dusjkabinett med kontrollert rørføring til sluk, inntil baderommet moderniseres.

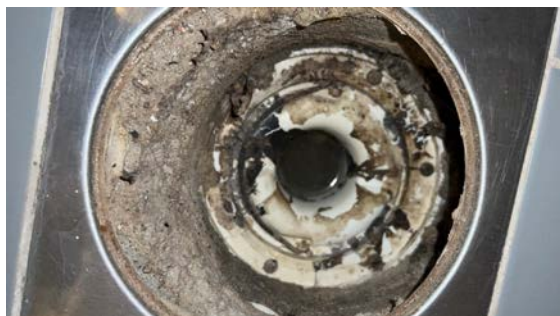
## ETASJE > BAD

### TG 1 Sanitærutstyr og innredning

Det ble rutinemessig søkt etter fukt på typisk fuktutsatte steder (på innredning) med fuktindikator (Protimeter SM) på befaringen og det var ingen indikasjoner på fukt på befaringstidspunktet.

Ingen avvik registrert utover normal, forventet bruksslitasje.  
Tilstandsgrad er satt ut fra helhetlig vurdering av rommet og innredning.

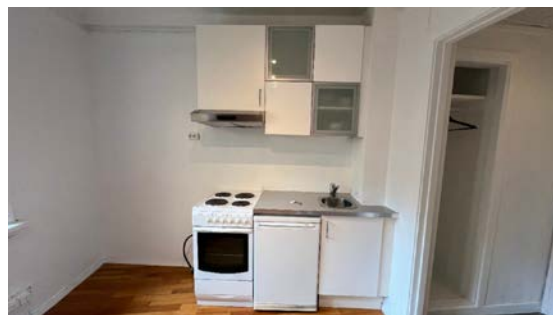
### ETASJE > STUE/KJØKKEN

Enkelt kjøkken med ukjent alder.  
Kjøkkeninnredning med glatte, folierte fronter.  
Laminat benkeplate med nedfelt kum i rustfritt stål.  
Belysning via ventilator.  
Glatt, malt veggflate over benkeplaten.  
Kjøkkenet har opplegg for komfyr m/topp og kjøleskap (benkhøyde).

Det ble rutinemessig søkt etter fukt på typisk fuktutsatte steder med fuktindikator (Protimeter SM) på befaringen og det var ingen indikasjoner på fukt.

Normal forventet bruksslitasje.  
Tilstandsgrad satt ut fra helhetlig vurdering av rommet og innredning.

Selv om det ikke var et krav da kjøkkenet ble installert, anbefales det nå generelt å installere vannstopper med sensor og magnetventil samt en komfyrvakt for økt sikkerhet og forebygging av skader.

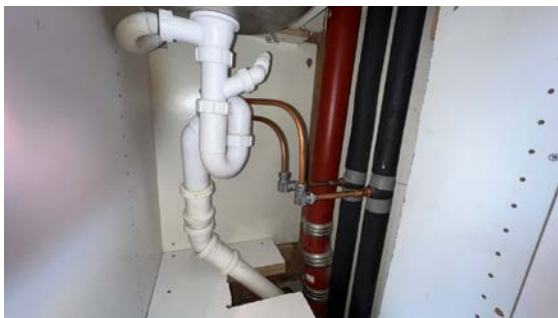
### TG 1 Avløpsrør

Interne og synlig avløpsrør i plast og støpejern.
