Havgapet 9, 6515 KRISTIANSUND N

**Moderne 3-roms andelsleilighet  
med veranda og carport i  
populære Karihola.**

# Tilstandsrapport

Befaringsdato: 03.02.2026

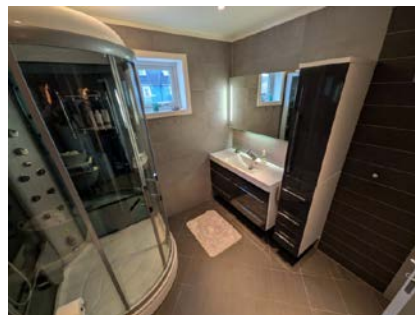
- Det er påvist at høydeforskjell fra topp slukrist til gulv/synlig topp membran ved dørterskel er mindre enn 25 mm.
- Det er påvist avvik i fallforhold til sluk i forhold til krav i forskrift på byggetidspunktet.

- Til tross for avviket i fall/høydeforskjell til sluk, vil gulvet fortsatt kunne lede vann mot sluket, men med redusert effektivitet. Dette kan potensielt øke risikoen for vannansamling i enkelte områder av badet.

- Innhent dokumentasjon, om mulig.
- Dersom det ikke foreligger dokumentasjon i forhold til våtrommets utførelse kan det ikke med sikkerhet sies om våtrommet er bygget i henhold til gjeldende forskrifter og standarder på byggetidspunktet.
- Tilgang til sluk må bedres både for inspeksjon og rengjøring.

Selv om sluket har begrenset tilgang, er det viktig å rengjøre sluket og å inspisere den jevnlig for å oppdage skader i membranen/fuger rundt sluket. Dette er avgjørende for å forhindre lekkasjer. Ifølge eier så er det mulig for minimum to personer å flytte på dusjkabinettet.

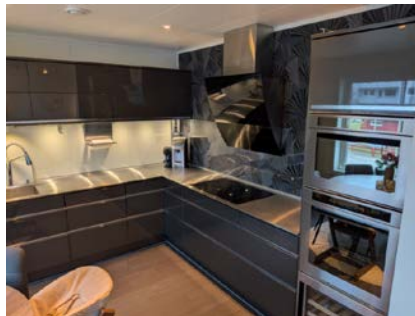
Kjøkkenet har innredning med over- og underskap med glatte fronter. Benkeplate med overflate i børstet stål med helstøpt oppvaskkum. Det er integrert kjøl/fryseskap, oppvaskmaskin, induksjonstopp, vinskap, micro, stekeovn og vannstoppsystem.
