Tilstandsrapport

Boligbygg med flere boenheter

Travalleen 25 A, 2069 JESSHEIM

Befaringsdato: 22.01.2025

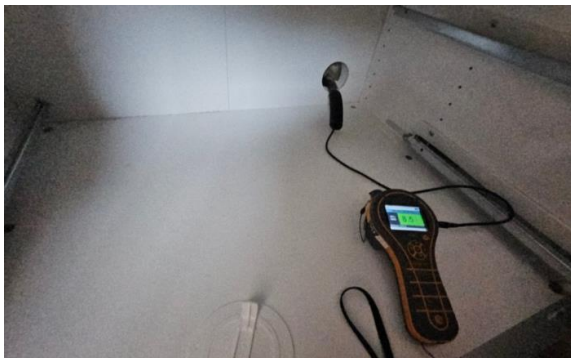
TG 0 Tilliggende konstruksjoner våtrom

Hulltaking er foretatt uten å påvise unormale forhold. Hulltaking er foretatt på soverom. Fuktkvotemåling (vekt%) i konstruksjonen ble målt til 0-6.

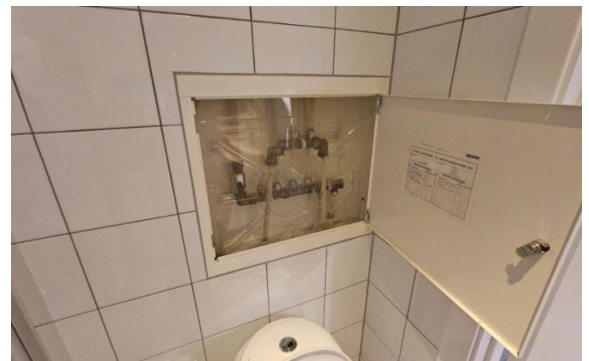
TG 1 Vannledninger

Innvendige vannledninger er av plast (rør i rør). Det er besiktiget i rørskap.

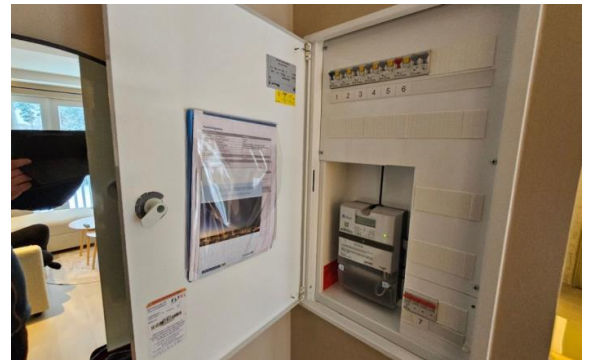
TG 2 Elektrisk anlegg

Elektrisk skjult anlegg med automatsikringer.

**Ja Det foreligger ingen el-tilsynsrapport fra de siste 5 årene.
Derfor anbefales det en generell gjennomgang av det elektriske**

anlegget av en kvalifisert el-fagmann, i henhold til NEK 405-2. Dette vil sikre at anlegget oppfyller gjeldende sikkerhetsstandarder og forskrifter. Det er eierens ansvar å sørge for at det elektriske anlegget til enhver tid oppfyller og tilfredsstiller kravene i forskrift om elektriske lavspenningsanlegg (FEL) og NEK 400. Anlegget skal oppfylle de standardene som gjaldt på etableringstidspunktet, men eventuelle oppgraderinger eller endringer må oppfylle dagens standarder.
