Vikeshagen 61, 5709 VOSS

VOSS - Superfin nyere hytte i populære Vikeshagen. Høy standard. Stor tomt. Meget gode sol- og utsiktsforhold.

Tilstandsrapport

For mer informasjon se vedlagte tilstandsrapport avholdt 16.02.2025 av Andreas Handegard. Teknisk beskrivelse av eiendommen.

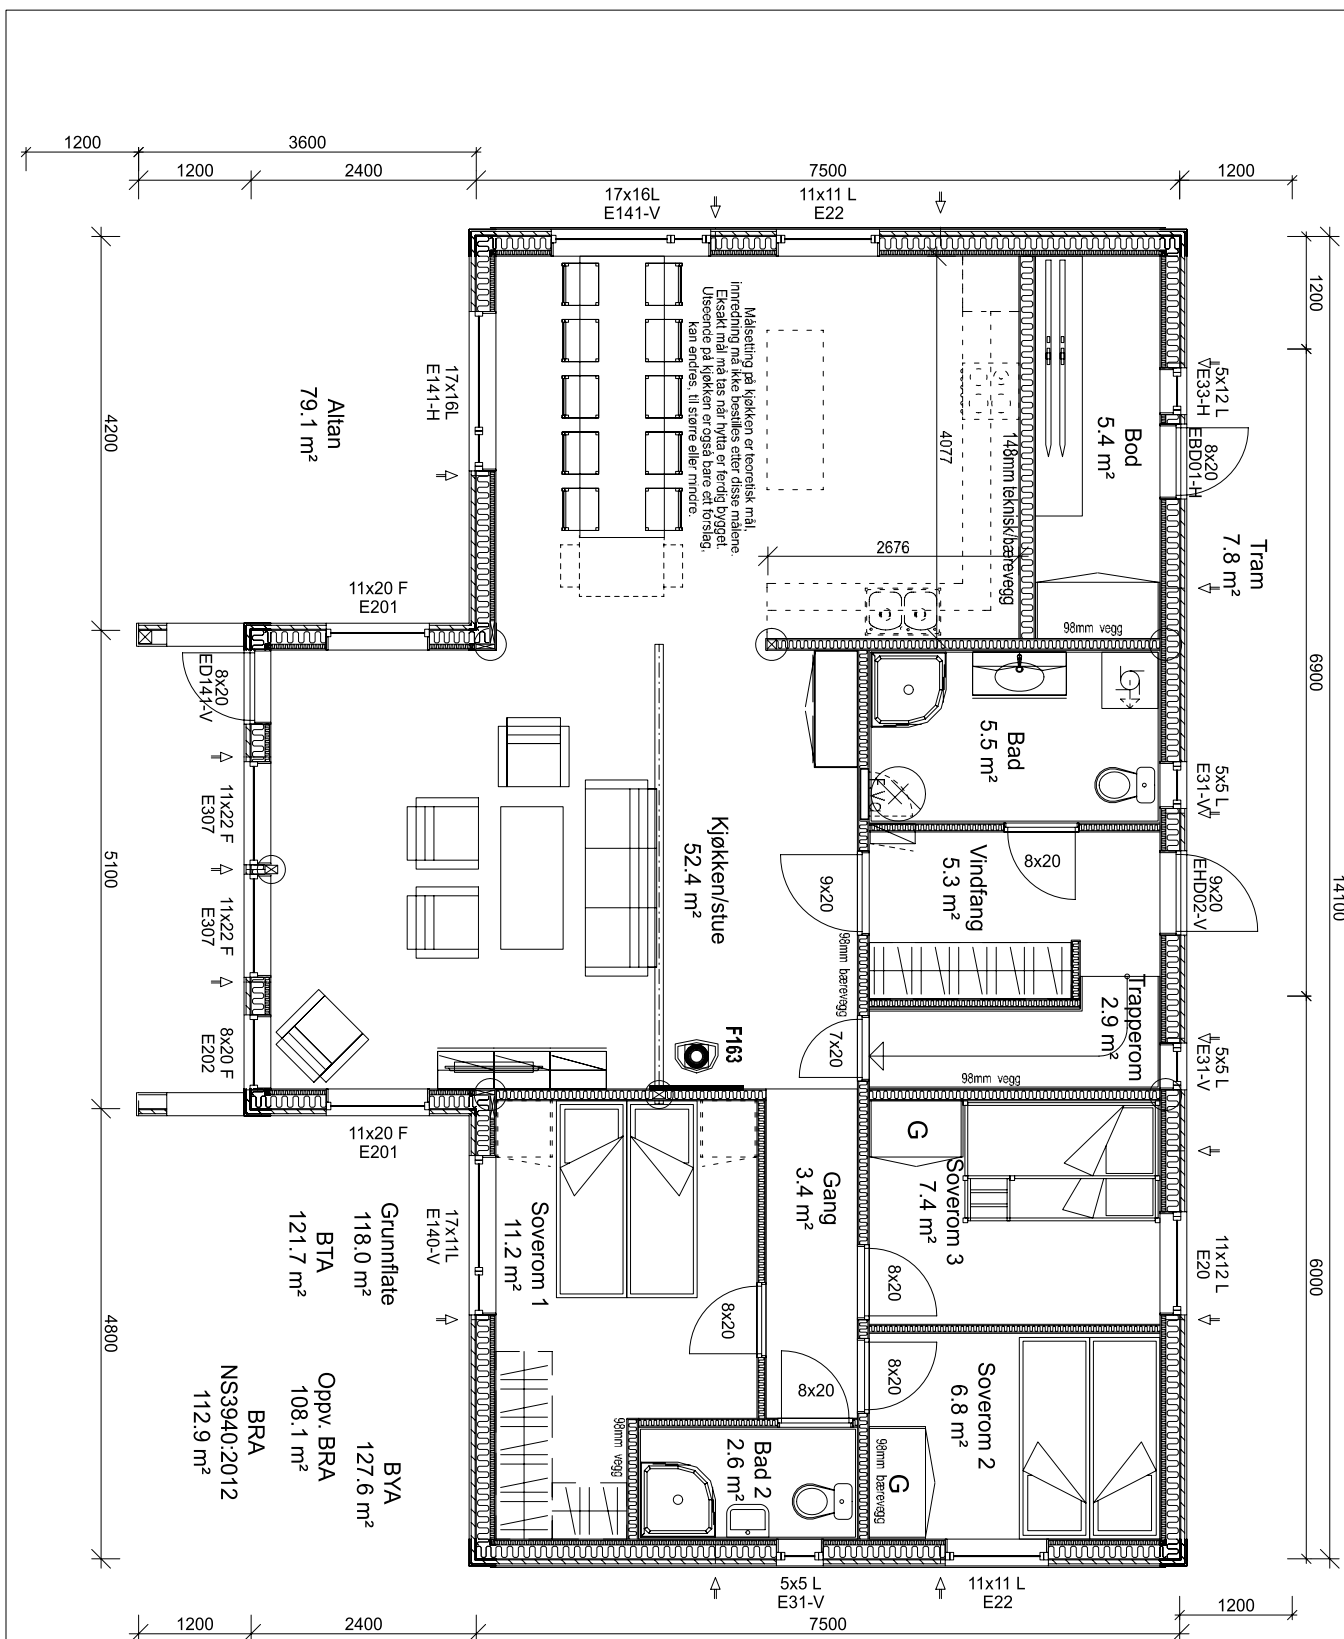
DITT ANDRE HJEM 8255 ROKLAND TF: 75681900 E-post: pcatt@saltdalshytta.no		Utg.pkt: Solheim C spv	
		Tiltakshaver: Ånen Aarli Byggeplass:	Br. areal: SE PLAN Prosjekt: 74488
Kommune:		Ark: 503	
Gnr: Bar: Mål: 1 : 100		FASADER OG SNITT

- 03 29.01.2021 IT Takutstikk stue, redusert takvinkel
- 02 25.01.2021 IT Kortet inn takutstikk
- 01 15.12.2020 IT Utvidet altan med rekkverk

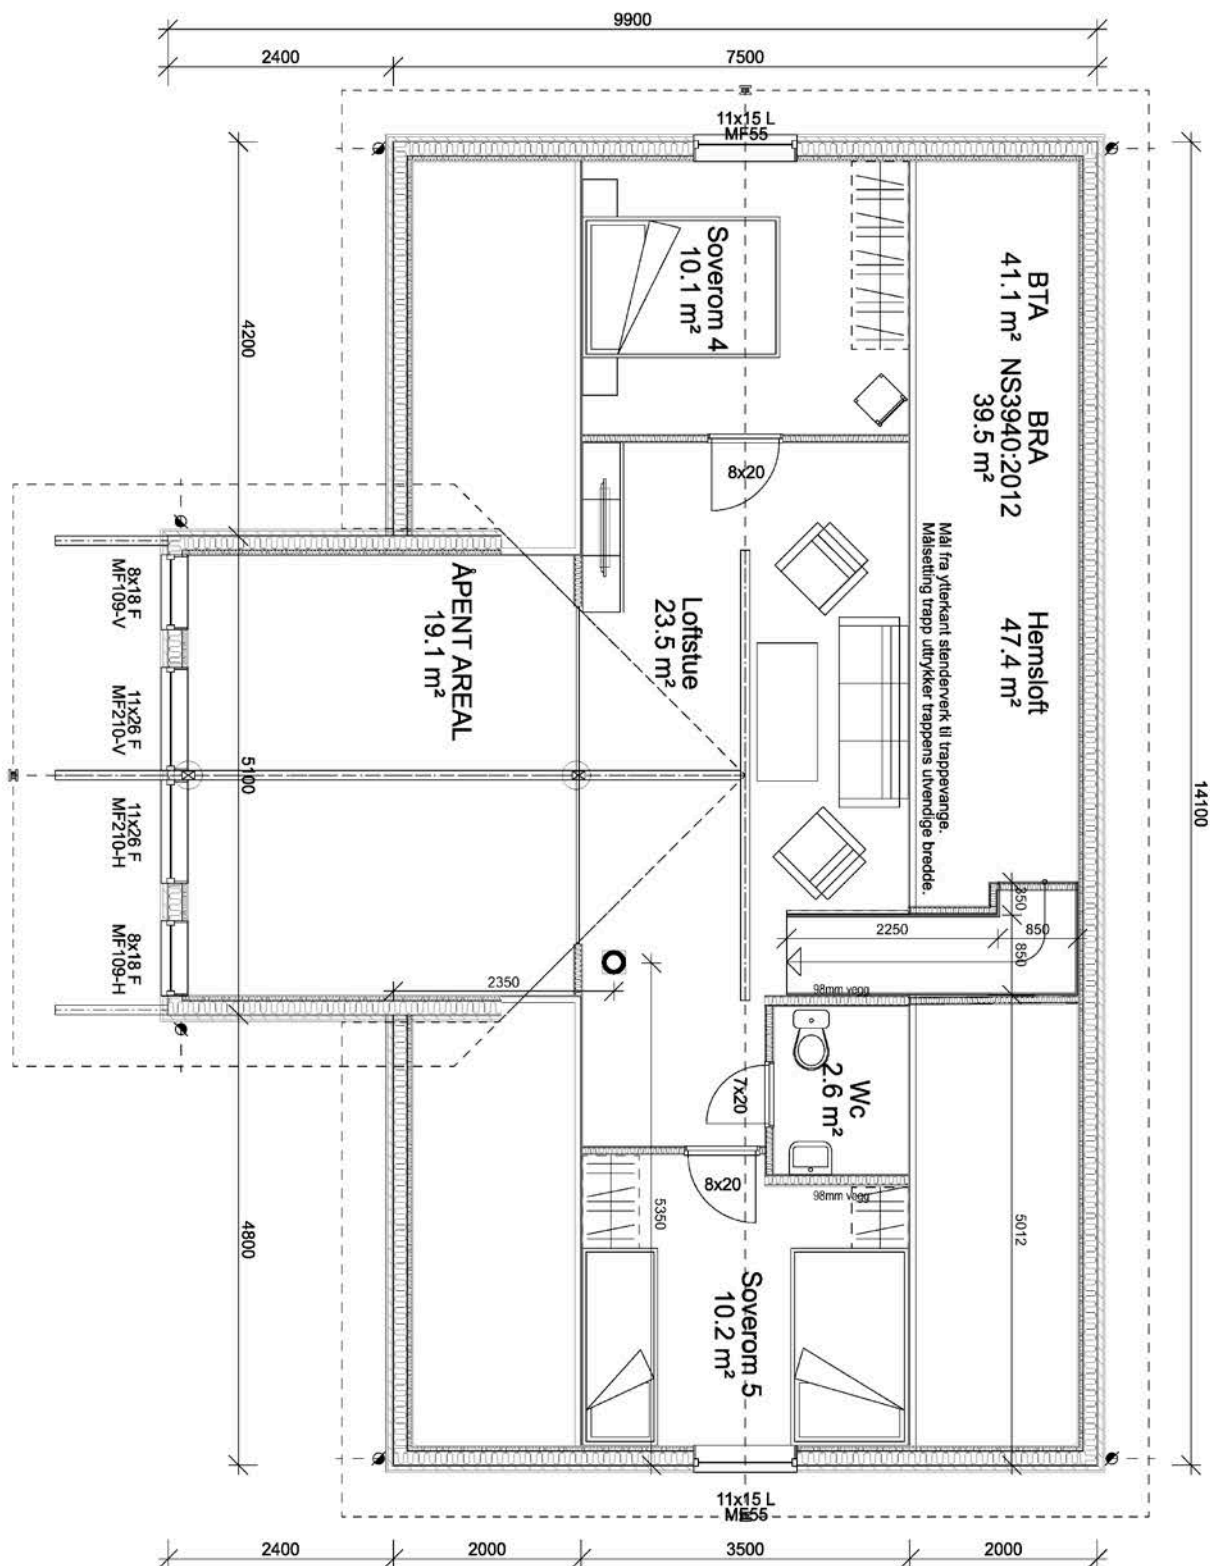
Tiltakshaver: Ånen Aarli	Utg.pkt: Solheim C spv	
Byggeplass:	Br. areal: AW TEGNING	Dato: 17.11.2020
Kommune:	Prosjekt: 74488	Tegner: IT
Gnr: Bnr: Mål 1 : 50	Tegn.nr.: IB1.63	Ark: 501
PLAN 1.ETG

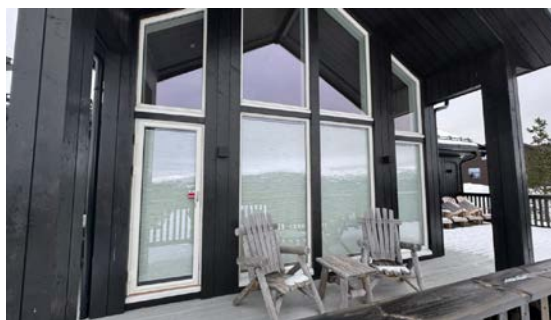
Det ble utført en tilfeldig funksjonstest av enkelte vinduer og dører. Punktert vindu kan tidvis være vanskelig å avdekke grunnet vær og lys. Justering/normalt vedlikehold vurderes ikke som et vesentlig avvik.

Bilde viser vinduer og dører med god tilstand.
