Markaholen 1, 4032 STAVANGER

**Flott 3-roms hjørneleilighet i  
toppetasjen med attraktiv  
beliggenhet - Mulighet for et  
ekstra soverom - Balkong**

# Tilstandsrapport

Befaringsdato: 10.02.2026

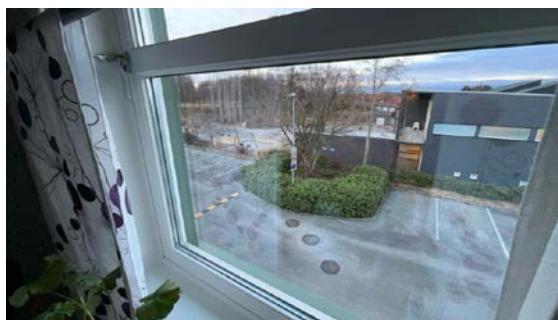
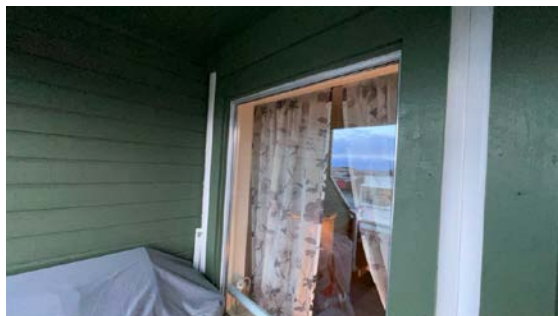
- Vinduer må justeres.

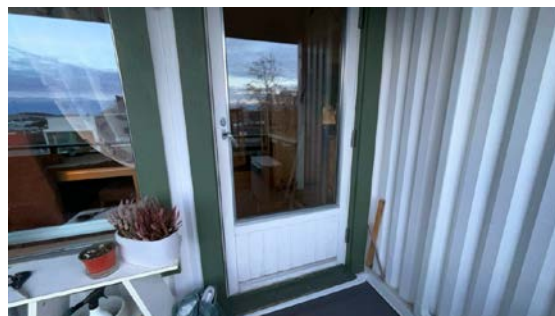
### TG 1 Dører

Bygningen har malt hovedytterdør.

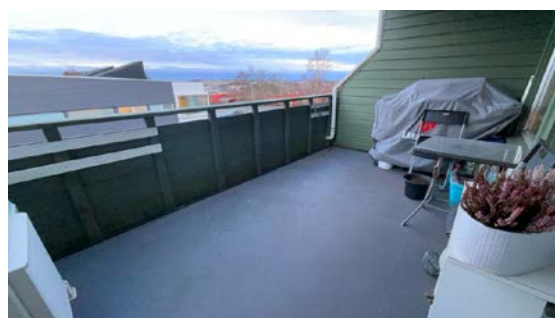
### TG 1 Balkonger, terrasser og rom under balkonger

Balkong ut fra stue.

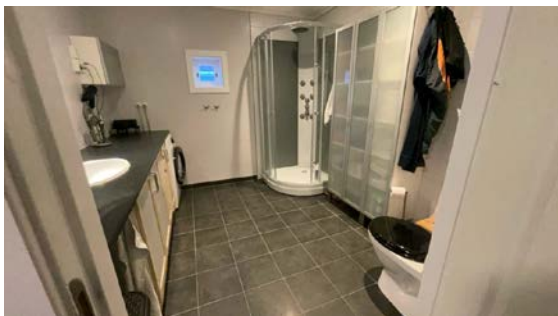
### 2. ETASJE > BAD

## ! TG 2 Overflater vegger og himling

- Det er vindu/dør med ikke fuktbestandige materialer i våtsonen (ved vask, dusj, badekar, osv.), løsningen eller byggematerialet er uegnet.

- Dersom det ikke gjøres tiltak, kan dette medføre oppfukning, oppsvelling og forringelse av materialer over tid og fuktskader på tilstøtende konstruksjoner.

Det bør iverksettes tiltak for å beskytte eller skifte ut uegnede materialer i våtsonen, for å redusere risikoen for fuktskader, råte og soppdannelse. Manglende tiltak kan føre til forkortet levetid på konstruksjonen og økte vedlikeholdskostnader.

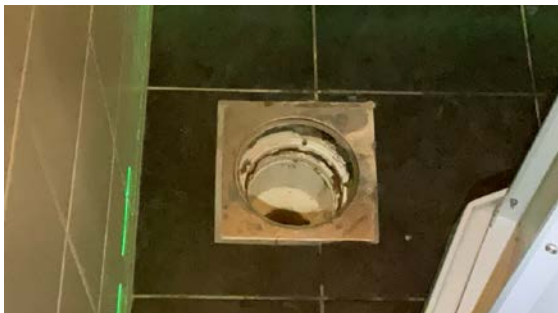
Det bør innhentes dokumentasjon på utført membranarbeid. Overvåk tilstanden jevnlig, og vurder utskifting av sluk og tettesjikt/membran for å redusere risiko for lekkasjer og fuktskader på tilstøtende konstruksjoner, da både sluk og membran har passert mer enn halvparten av forventet brukstid.

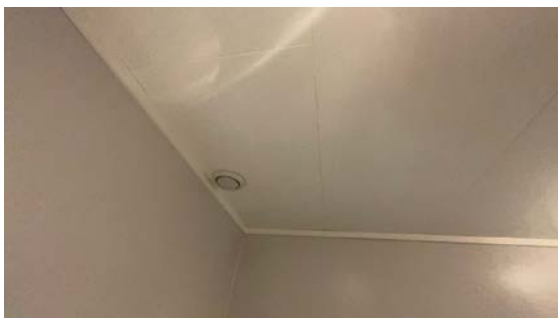
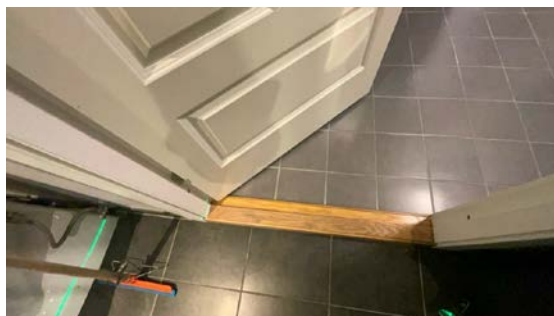
## 2. ETASJE > BAD

### TG 0 Tilliggende konstruksjoner våtrom

Hulltaking er foretatt uten å påvise unormale forhold. Hulltaking er foretatt ved/i bod mot bad.

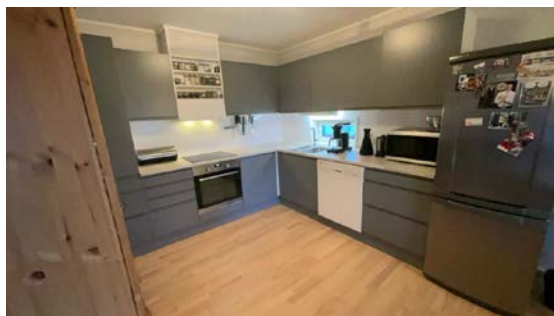
### TG 1 Overflater og innredning

Kjøkkenet har innredning med glatte fronter. Benkeplaten er av laminat. Det er kjøleskap, oppvaskmaskin, komfyr og platetopp. Kjøkkenet er oppgradert med bla. nye fronter etc. i 2020.

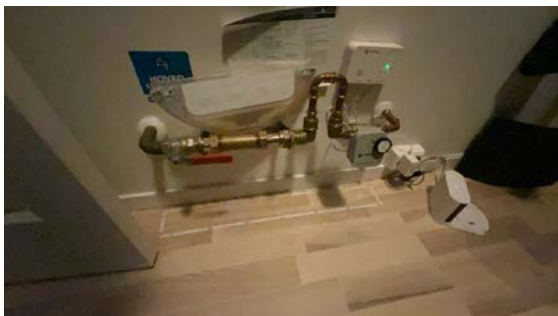
### TG 2 Avløpsrør

Det er avløpsrør av plast.

- Det er ikke behov for utbedringstiltak siden anlegget fungerer i dag, men ut ifra alder kan skader plutselig oppstå på eldre anlegg.

Det anbefales å vurdere utskifting av avløpsrørene ved oppgradering av våtrom, da mer enn halvparten av forventet brukstid er passert. Konsekvensen av eldre avløpsrør er økt risiko for lekkasjer og skader på omkringliggende konstruksjoner ved eventuelle rørbrudd.

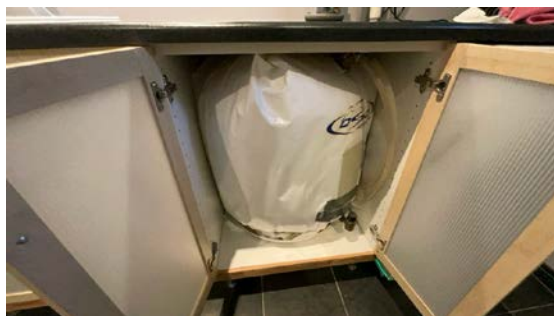
- Det bør etableres tilfredsstillende el-tilkobling etter gjeldende forskrift.
- Det er ikke behov for utbedringstiltak siden tanken fungerer i dag, men ut ifra alder kan skader plutselig oppstå på eldre tanker.

Bereder er montert i skap på badetrom.

Varmtvannstanken bør tilkobles strømmettet i henhold til gjeldende forskrifter for å redusere risiko for brann og elektriske feil. På grunn av tankens alder bør det vurderes utskifting, da eldre tanker har økt risiko for plutselige skader og lekkasjer.

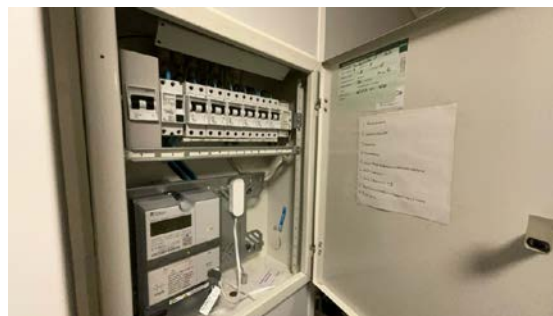
## Inntak og sikringsskap

10. Er det tegn på at kabelinnføringer og hull i inntak og sikringsskap ikke er tette, så langt dette er mulig å sjekke uten å fjerne kapslinger?  
**Nei**
11. Finnes det kursfortegnelse, og er den i samsvar med antall sikringer?  
**Ja**
12. Foreta en helhetsvurdering av det elektriske anlegget, dets alder, allmenne tilstand og fare for liv og helse. Bør det elektriske anlegget ha en utvidet el-kontroll?  
**Ja Pga. alder på det elektriske anlegget anbefales en utvidet el-kontroll.**
