Sagtunet 3D, 2150 ÅRNES

Pen 3-roms selveier med fin intern beliggenhet, god planløsning, carport og åpen utsikt fra balkong med gode solforhold.

Befaringsdato: 11.11.2024

Rapportdato: 14.11.2024

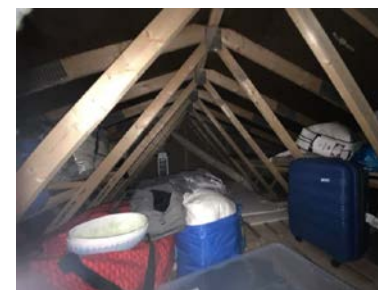
Takkonstruksjonen har W-takstoler i tre. Etablert noe lagringsplass.

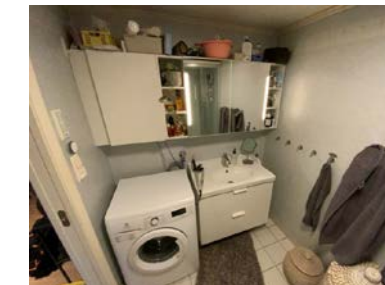
2. ETASJE > BAD/VASKEROM

Gulvet er flislagt. Rommet har elektriske varmekabler. Det er ikke mulig å måle fallet til topp slukrist grunnet kabinett. Det er 11 mm fall fra dør på 1 m mot sluk, noe som er innenfor tillatt avvik.

Det må etableres typen kabinett der det er mulighet for tilgang under kabinettet for inspeksjon og renhold av sluket. Det er øvrig en god løsning at det er etablert kabinett for å unngå fuktbelastning på nåværende kontraksjoner grunnet nevnte alder.

Kostnadsestimat: 10 000 - 50 000

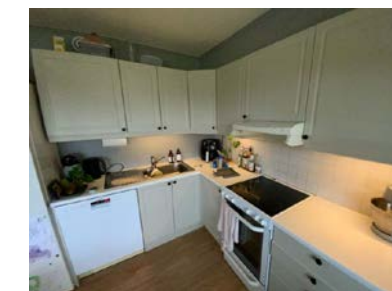
TG 1 Vannledninger

Innvendige vannledninger er av plast (rør i rør). Det er besikttet i rørskap.

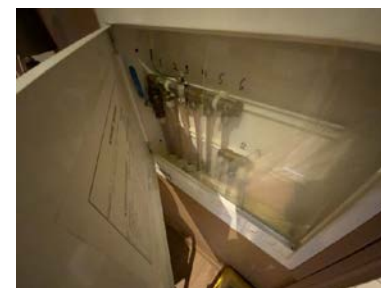
TG 1 Avløpsrør

Det er avløpsrør av plast.
