# Lækker villa oppført i 2013 - strandlinje med hele 10 båtplasser!

# Tilstandsrapport

gnr. 21, bnr. 78

Befaringsdato: 18.09.2024

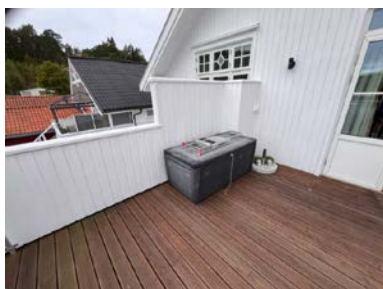
Noe rust på skruer/spiker på kledning.

- Det må foretas tiltak for å lukke avviket.
- Det bør undersøkes ytterligere om det er montert musesperre, om dette ikke er montert må dette utføres. Kledning med sprekker bør overflatebehandles, samt bytte skruer/spiker som er rustet.

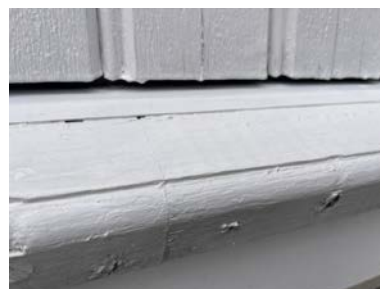
Kort avstand fra underkant av bordkledning til terrasse.

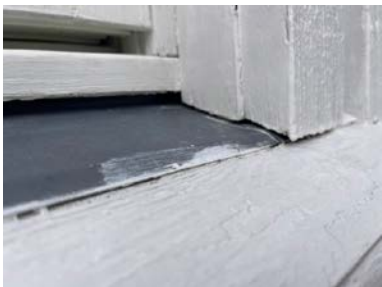
- Det er påvist avvik rundt innsettingsdetaljer.
- Det er påvist andre avvik:
- Omramming er montert uten luftespalte ned mot vannbrett enkelte steder, dette medfører økt risiko for råteskade på omrammingen og økt behov for vedlikehold.

Lite åpning mellom omramming og vannbrett.

For å lukke avvik må omrammingen kuttes slik at det blir luftspalte mot vannbrett, kostnad for dette medtatt.

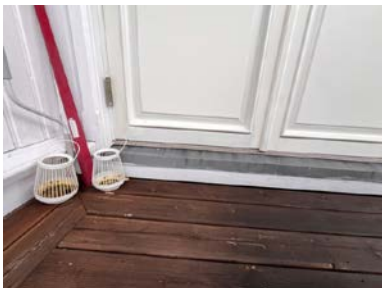
- Det er påvist andre avvik:
- Balkongdør på kjøkken er noe slitt i nedre del av dørbladene, døren henger litt og tar i terskel.

Balkongdør i kjøkken er noe påvirket av fukt  
Lite avstand mellom vannbrett og terskel.

Det bør foretas overflate behandling på værslitte deler og dør på kjøkken bør justeres.

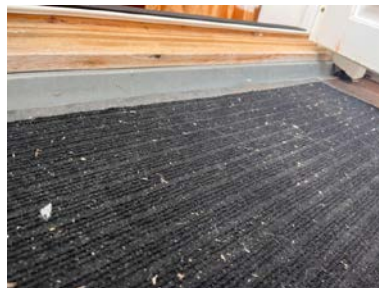
Vannbrett montert helt opp under terskel på hovedinngangsdør.

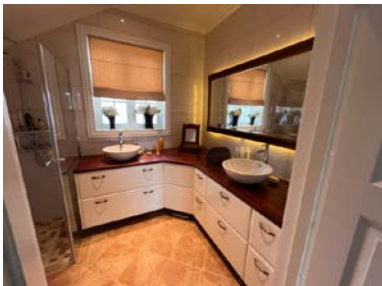
Vindu i våtsone

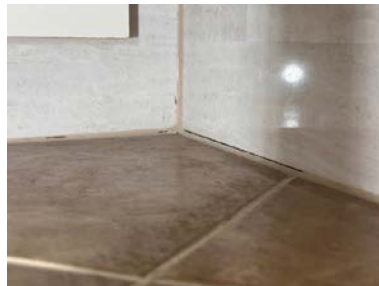
- Det er påvist at flisfuger har riss/sprekker.
- Det er vindu/dør med ikke fuktbestandige materialer i våtsonen (ved vask, dusj, badekar, osv.), løsningen eller byggematerialet er uegnet
- Vindu er plassert i det som defineres som våtsone og har trekarmner/foringer og listverk som kan påvirkes av fukt. Det er sprekk i fuge mellom gulv og vegg under servantskapet.

Sprekker i fuge mellom gulv og vegg under servantskap

Fuge må utbedres for å lukke avviket.

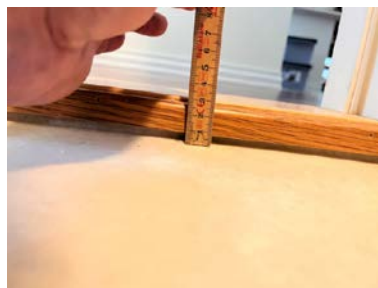
inn til bod/teknisk rom enn det er ved døren ut til kjøkkenet. Dette medfører at vann ikke vil renne til sluket før det er minst 7mm vann på hele gulvet og oppkant under dør til kjøkken er kun 8mm. Det vil være risiko for at det kan oppstå vannskade utenfor rommet.

ca 8mm oppkant under dør til kjøkken.

- Det må foretas utbedring av fallforhold.
- For å lukke avviket må det etableres fall til sluket i bod/teknisk rom, det skal være fall til sluk på gulv der det er vann installasjoner. Dette medfører at det også må legges nytt belegg.

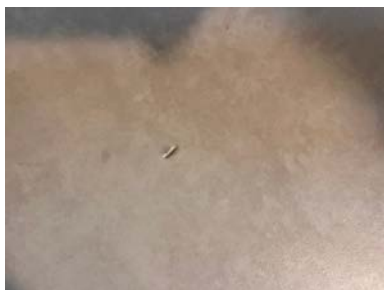
- Det er påvist at gulvoverflaten har sprekker.
- Det er påvist avvik i fallforhold til sluk i forhold til krav i forskrift på byggetidspunktet.
- Det er en skade på gulvbelegget og sveis i døråpning til bod/teknisk rom er ikke tett.

Skade på gulvbelegg.

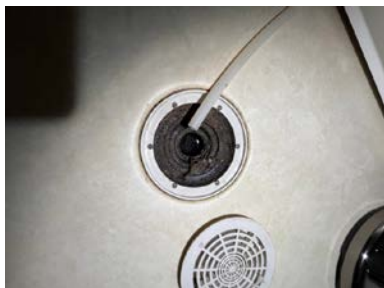
- Det er påvist mangelfull/feil utførelse rundt rørgjennomføringer e.l. som gir fare for fukt i konstruksjonen i våtsone.
- Det er ikke tilfredsstillende tettet rundt rørgjennomføringer i gulvet, dette medfører risiko for at vann kan trekke inn i betongen rør disse.

Utett rundt rør gjennomføring i gulvet

- Det må foretas lokale tiltak for å utbedre utettheter på våtrommet.
- For å lukke avviket må det tettes rundt rørgjennomføringene i gulvet.

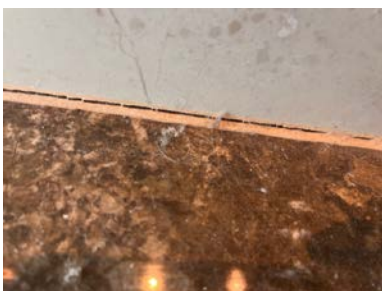
- Det er påvist at flisfuger har riss/sprekker.
- Det er vindu/dør med ikke fuktbestandige materialer i våtsonen (ved vask, dusj, badekar, osv.), løsningen eller byggematerialet er uegnet
- Vindu er plassert i det som defineres som våtsone og har trekarmen/foringer og listverk som kan påvirkes av fukt. Det er sprekk i fuge mellom gulv og vegg bak dusjkabinettet.

Sprekk i fuge

Fuge med sprekker må utbedres for å lukke avviket.

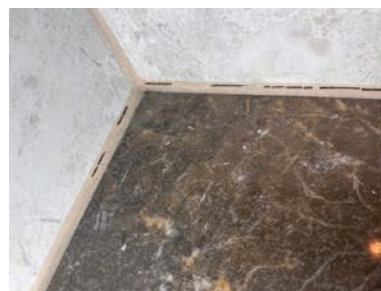
Sprekk i fuge

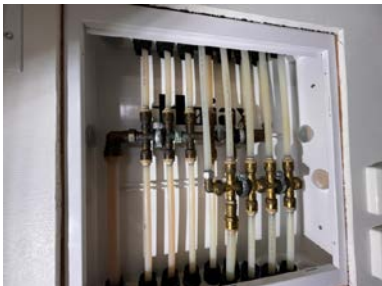
Rørkurser er ikke merket

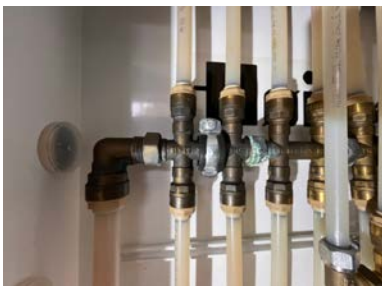
Irr på fordeler stav.

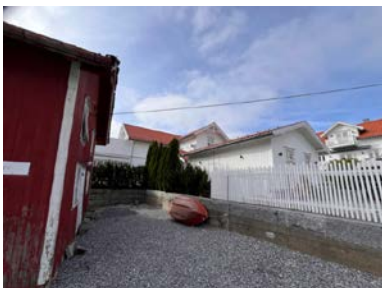
Mur sør for gårdsplass.

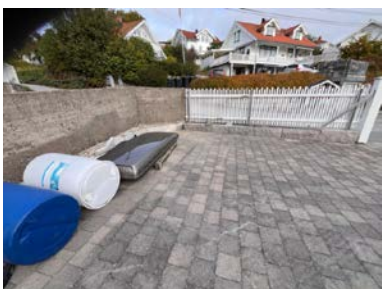
Mur nord for gårdsplass.

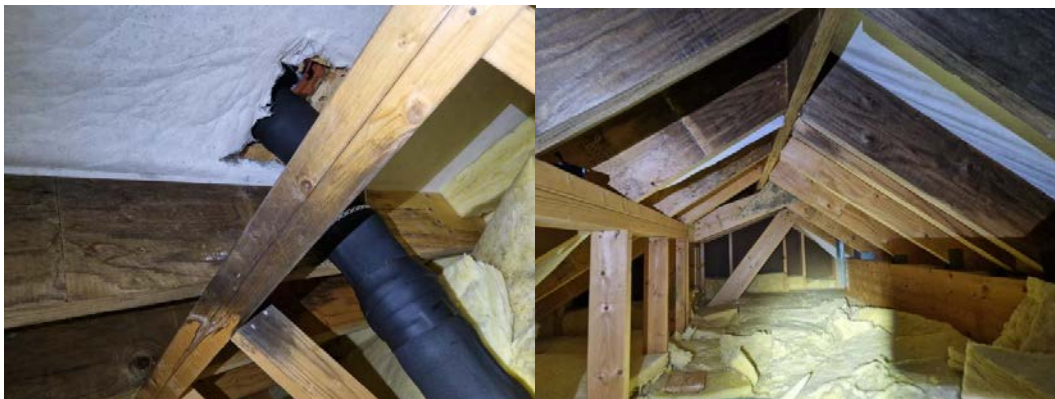
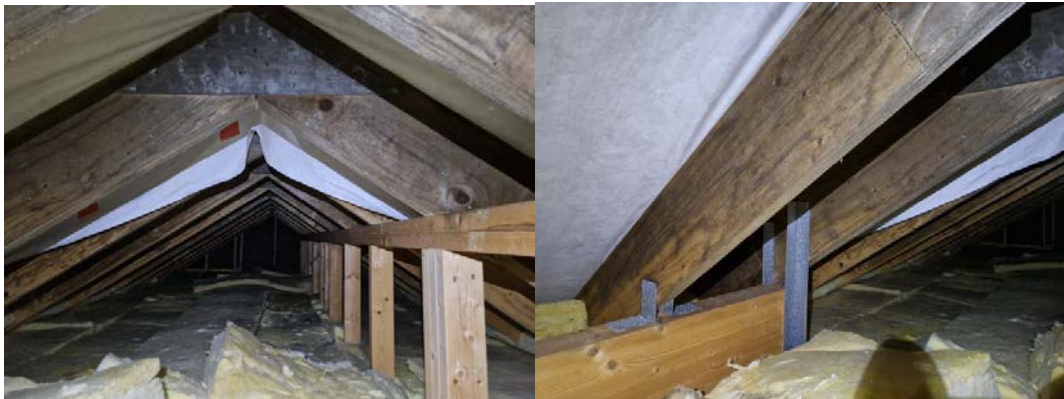
Hele loftsområde rundt rør mot luftehatt ble inspisert og skadeomfang ble vurdert. Det var tydelig ved inspeksjon at fuktig luft har «oset» oppover av frasklidd rør, hvor det har vært i så stor grad varm og fuktig luft at luftespalter ikke har klart å tørke det ut. Fuktigheten fra rør har resultert i svertesopp dannelses i stor grad på taksperrere rundt problemområdet og i tydelig men minskende grad i sperrene bortover ca. 9 stk, samt drager i takovergang, lasker i møne og noe på vindspærre-duk. Se bilder under.

Sperrer, lasker og drager ble testet for å se hvor dypt soppdannelsen har gått og om det er overgang til råtesopp, alt treverk i problemområdet er kun skadet av svertesopp i øverste millimetersjiktet og det konkluderes derfor at det ikke er strukturelle skader på treverket til dags dato.

Fra-skidning på lufterør er allerede rettet opp ved befaring og blir derfor sett bort ifra ved videre tiltak.

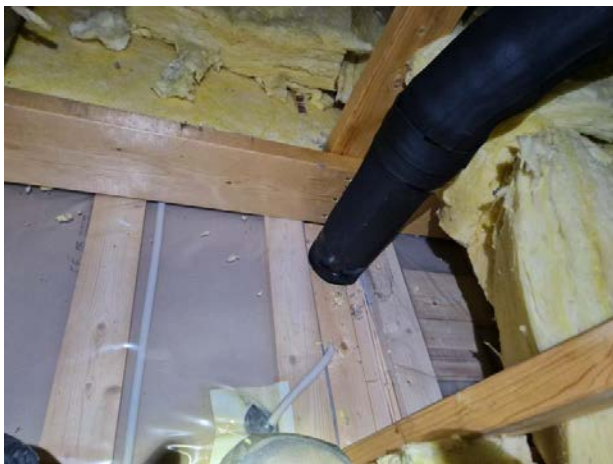
Isolerte fakk mellom undergurter i problemområdet ble også inspisert, her var det ingen fukt, svertesopp eller skader på treverk plast eller isolasjon. Se bildet under.

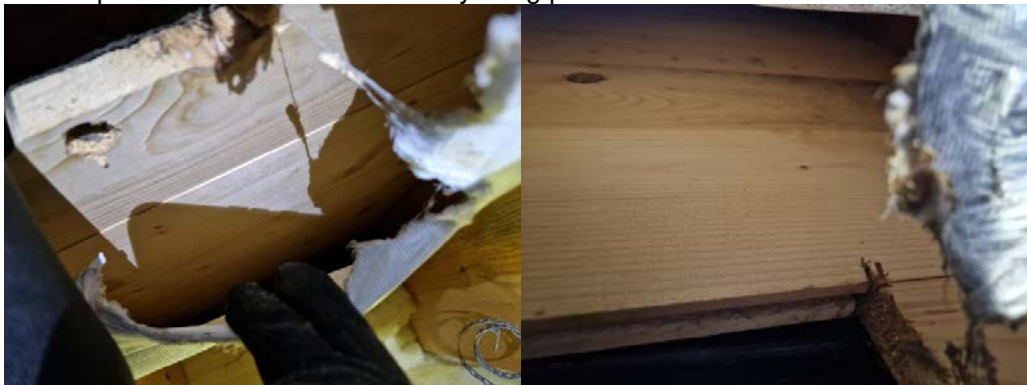
Bordtak over taksperer og vindsperre-duk ble også inspisert, her var det heller ikke skader på treverk eller skader av betydning på duk.
