Nabben 23, 2166 OPPAKER

**Tiltalende enebolig fra 2018 m/5
soverom, 2 stuer, solrik terrasse og
dobbelgarasje. Nydelig område,
utsikt til Glomma.**

Tilstandsrapport

ENEBOLIG

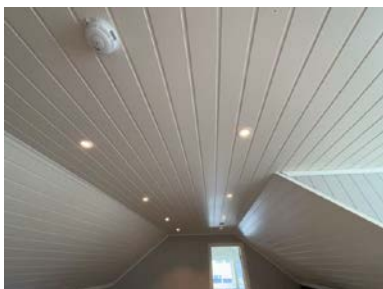
TG 1 Vinduer

Vinduer med 3 lags isolerglass.

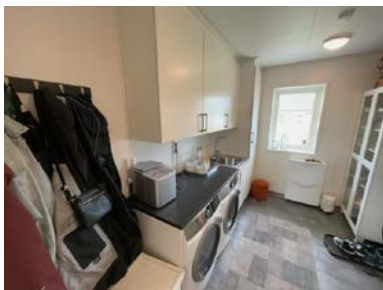
1 ETASJE > VASKEROM

Vaskerom med belegg på gulv og våtromsplater på vegger. Servant og opplegg for vaskemaskin samt plass til tørketrommel. Hvit glatt innredning.

TG 1 Overflater vegger og himling

Vurdering av avvik:

- Innhent dokumentasjon, om mulig.

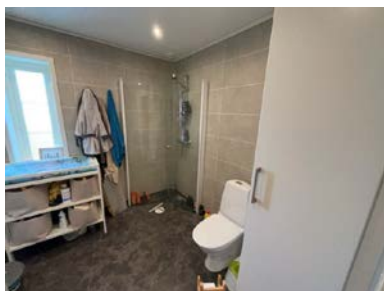
1 ETASJE > BAD

Bad med belegg på gulv med gulvvarme, våtromsplater på vegger og takess i tak med downligts, toalett, servant og dusj. Hvit glatt innredning.

TG 1 Overflater vegger og himling

Vurdering av avvik:

- Innhent dokumentasjon, om mulig.

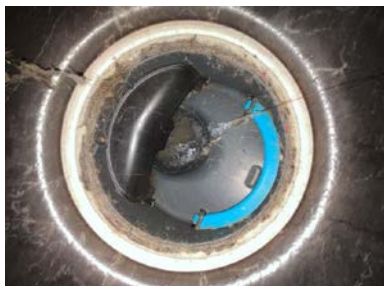
1 ETASJE > BAD

TG 1 Sanitærutstyr og innredning

Vurdering av avvik:

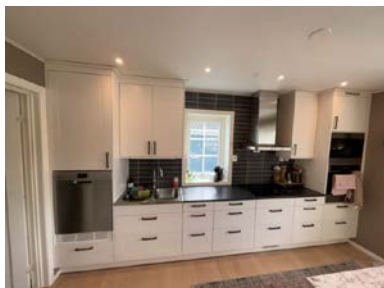
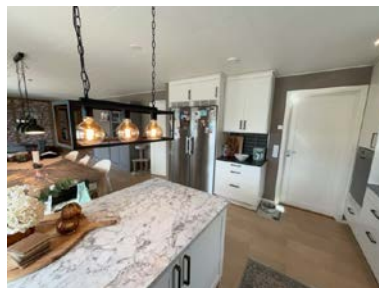
1 ETASJE > KJØKKEN

Hvitt profilert kjøkken med laminert benkeplate. «Flis» plater samt lys mellom over og underskap. Integriert keramisk koketopp, komfyr og mikro. Oppvaskkum og opplegg for oppvaskmaskin.

TG 1 Avtrekk

Vurdering av avvik:

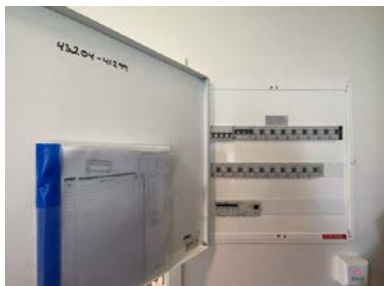
TG 0 Branntekniske forhold

Dette er en forenklet kontroll begrenset til de spørsmål som fremkommer under. Tilstandsgraden er basert på retningslinjer til disse spørsmålene i bransjestandarden NS3600. Dette kan ikke sammenlignes med en fullstendig kontroll av branntekniske forhold av offentlig myndighet, eller en vurdering av boligens branntekniske forhold eller prosjektering fra en rådgiver med spesialkompetanse. En bygningssakkyndig har verken kompetanse til å gi slik veiledning eller lov til å foreta en slik kontroll.

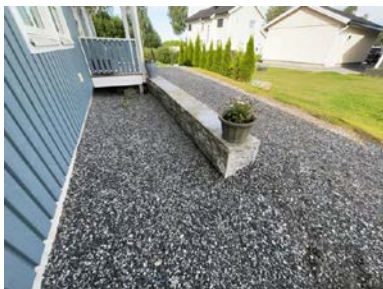
TG 0 Terrenforhold

Flat tomt som er opparbeidet rundt boligen.

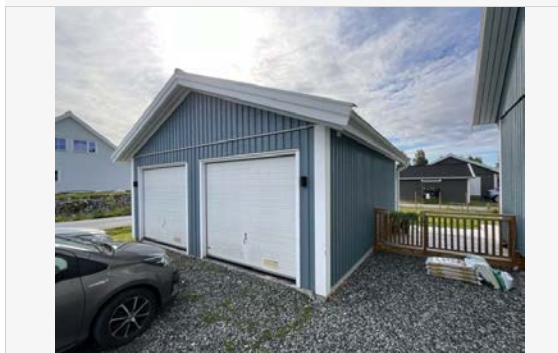
Garasje

Benyttes til garasje
