Nabben 23, 2166 OPPAKER

**Tiltalende enebolig fra 2018 m/5  
soverom, 2 stuer, solrik terrasse og  
dobbelgarasje. Nydelig område,  
utsikt til Glomma.**

| Tilstandsrapport ..... | 37 |

# Tilstandsrapport

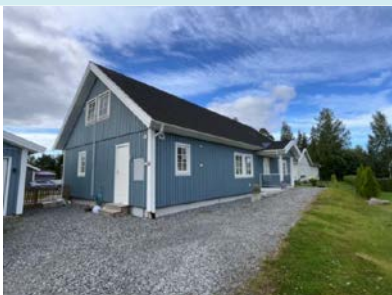
Takrenner og nedløp i stål/blekk.

### Vurdering av avvik:

- Det må monteres snøfangere for å oppfylle byggeårets krav.

Kostnadsestimat: 10 000 - 50 000

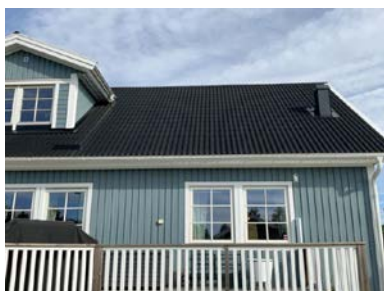
### Veggkonstruksjon

Bindingsversvegger over grunnmur med stående panel som værhud.

## Vurdering av avvik:

- Det er påvist andre avvik:

- Det må foretas tiltak for å lukke avviket.

Oppussing/rehabiliteringer må påregnes.

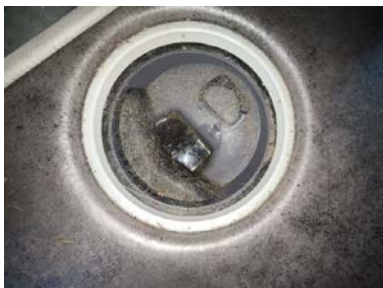
## 1 ETASJE > VASKEROM

### TG 1 Sanitærutstyr og innredning

#### Vurdering av avvik:

- Det bør etableres tilluft til våtrommet.
- Det må foretas tiltak for å lukke avviket.
