# Tilstandsrapport

Enderekkehus

Åstveitveien 43, 5106 ØVRE ERVIK

Befaringsdato: 23.08.2024

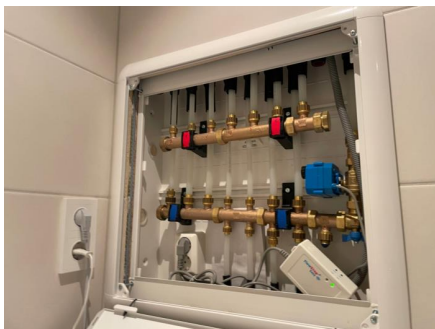
### TG 1 Vannledninger

Vannforsyningsrør av PEX-rør (rør-i-rør system).  
Fordelerskap er plassert på bad i 1. etasje.

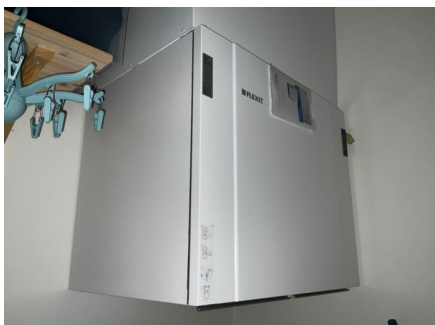
Ventilasjonssystemet sørger for at ny, frisk, filtrert og oppvarmet luft føres inn i boligen.

Anlegget er kun enkelt, visuelt kontrollert. Det anbefales å foreta service og filterbyte etter leverandørens anbefalinger.
