Åkervikåsen 5, 5415 STORD

**Må ses! Nydelig & skjermet  
familiebolig, 7,7 mål tomt. Nydelig  
utsikt, flotte uteområder m/  
terrasser, drivhus, stall, mm**

### Tilstandsrapport

## ENEBOLIG

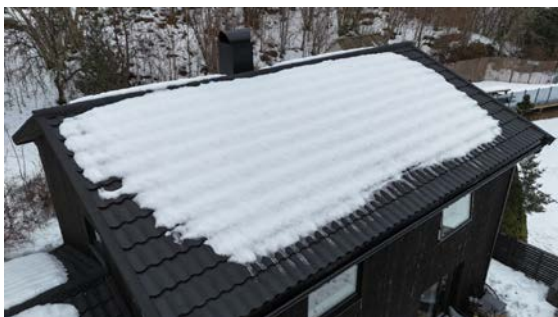
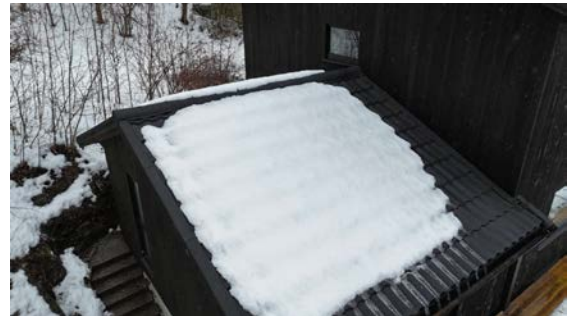
Taket er tekket med Decra takplater i stål.  
Noe begrenset mulighet for inspeksjon grunnet snø på taket.  
Tekking er kontrollert med drone.

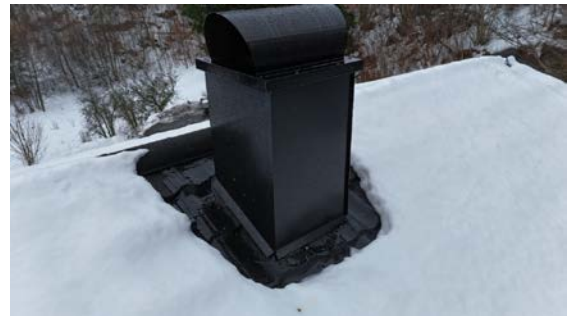
### TG 1 Nedløp og beslag

Takrenner og nedløp i stål. Pipen er kledd inn med beslag.

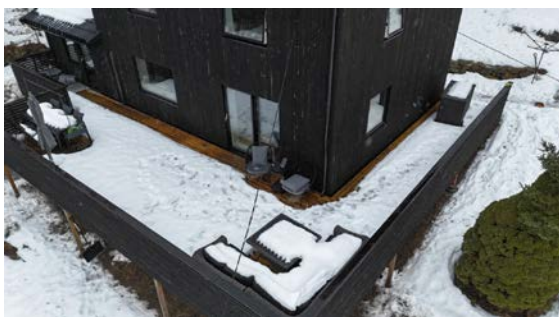
## TG 1 Balkonger, terrasser og rom under balkonger

Frittliggende terrasse på søyler med drivhus og glassrekkverk. Oppmålt til ca 98m<sup>2</sup>.

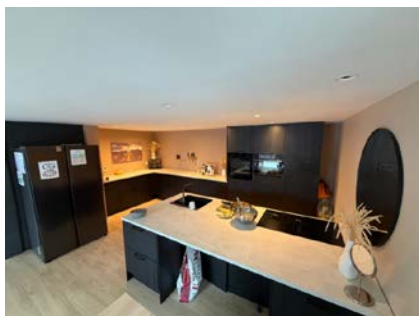
### TG 2 Avtrekk

TG2 i henhold til NS3600. For å oppnå TG1 må det etableres utblåsning fra kjøkkenventilator til frisk luft

Det er ikke behov for utbedringstiltak

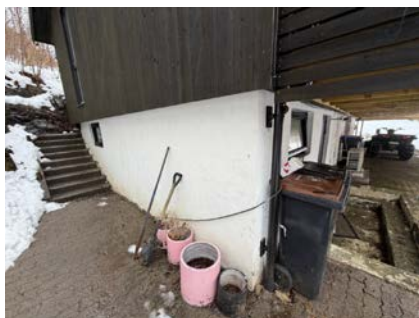
### TG 0 Terrengforhold

Opparbeidet tomt.
