Seljeveien 4A, 4580 LINGDAL

**Lyngdal/Rom- Rekkehusleilighet  
over 2 plan med 3 soverom og  
garasje. Svært sentral beliggenhet!**

Befaringsdato: 10.04.2025    Rapportdato: 11.04.2025    Oppdragsnr.: 20755-1122    Referansenummer: KA5741  
Autorisert foretak: KE Takst AS    Sertifisert Takstingeniør: Karl Henry Englund    Vår ref:

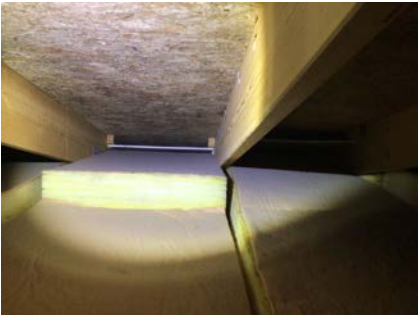
Luftet sperrekonstruksjon av tre. Kaldt loft.  
Loftsrommet har tilfredsstillende gjennomlufting med luftespalte langs gesims.

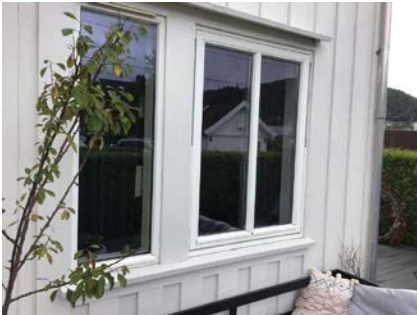
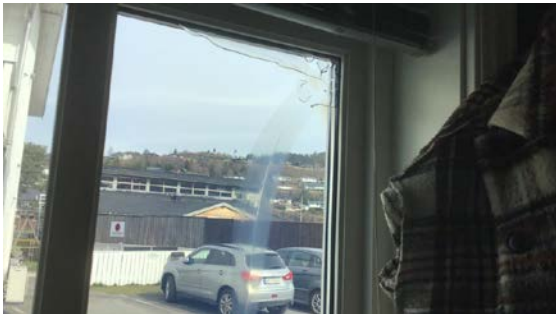
Vindu på bad

**Vurdering av avvik:**  
• Det er påvist noen glassruter som er punktert eller sprukne.

**Konsekvens/tiltak**  
• Vinduer med punkterte/sprukne glass må påregnes skiftes ut, enten hele vinduet eller kun selve glassene.

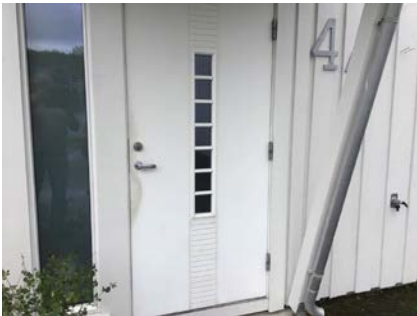
Malte hovedytterdører med glass.  
Malte balkongdør med glass i tre fra stue og fra soverom i 2 etg.  
Normal slitasje ut i fra byggeår.

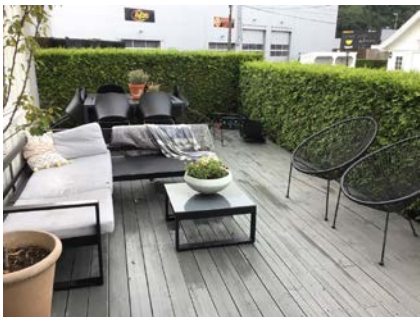
Balkong/terrasse med dekke av terrassebord.  
Treverk og terrassebord fremstår med normal vær- og aldersslitasje.  
Normalt vedlikehold av terrassebord må påregnes.

**Vurdering av avvik:**  
• Rekkverket er for lavt i forhold til dagens krav til rekkverkshøyder.  
• Rekkverket er for lavt i forhold til dagens forskrift til rekkverkshøyder.  
Rekkverkshøyde ca 94 cm, dagens forskrift er 100cm.

**Konsekvens/tiltak**  
• Det er ikke krav om utbedring av rekkverkshøyde opp til dagens forskriftskrav.

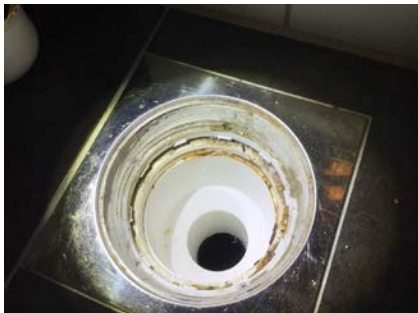
### 1 ETASJE > VASKEROM

Vaskerommet har plastsluk og synlig membran under sluk mansjetten som tettesjikt.

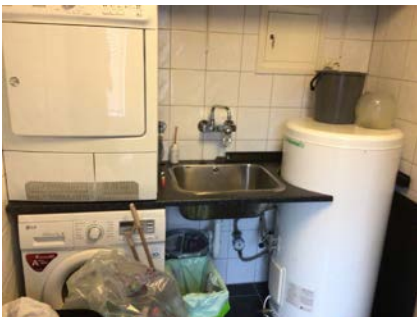
1 ETASJE > VASKEROM

Vaskerommet er innredet med vaskekum og opplegg for vaskemaskin

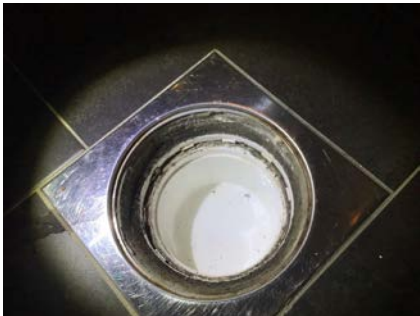
- Det må gjøres nærmere undersøkelser.

Videre undersøkelse av sluk anbefales, innhente dokumentasjon om mulig

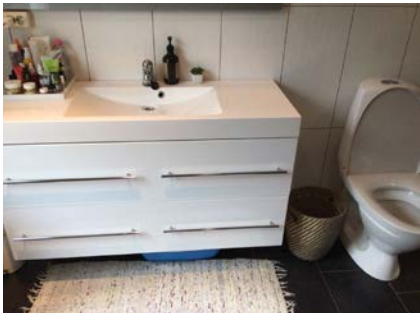
### 2 ETASJE > BAD

Badet har innredning med nedfelt servant, vegghengt toalett, dusjkabinett.

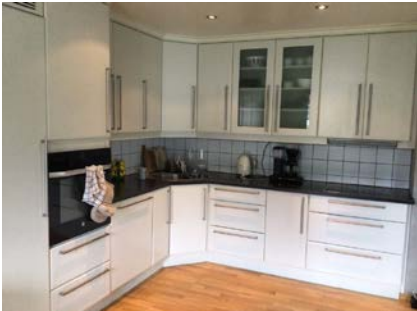
### 1 ETASJE > STUE/KJØKKEN

Parkett på gulv og malte mdf plater på vegger. Innredning med slette fronter og laminerte benkeplater. Integrert med komfyr, oppvaskmaskin, steketopp og kjøleskap. Det ble ikke registrert lekkasjevarsler eller komfyrvakt på kjøkkenet. Dette var ikke et krav på oppføringstidspunktet, men anbefales montert.

Kjøkkenet har normal slitasje alder tatt i betrakt

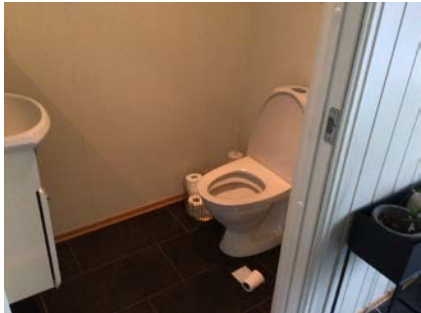
Vannskap med dreneringshull for lekkasje med rør i rør fra byggeår.

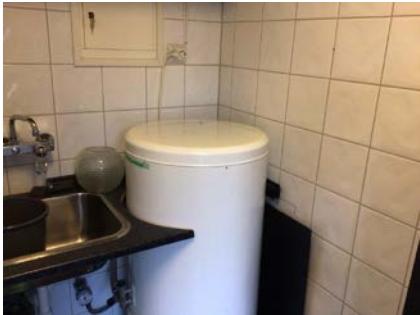
200 liters varmtvannstank fra byggeår. Plassert på vaskerom, rommet har sluk og fliser på vegger og gulv som ivaretar lekkasjesikring.

- Det er avvik:
- Det er ikke påvist tilfredsstillende el-tilkobling av varmtvannstank iht. gjeldende forskrift. I nye leiligheter og eneboliger skal man i henhold til nye forskrifter fast tilkoble alle varmtvannsberedere, dvs ikke koble via stikkontakt. Krav fra 2014

Kravet om fasttilkobling har ikke tilbakevirkende kraft, men det anbefales

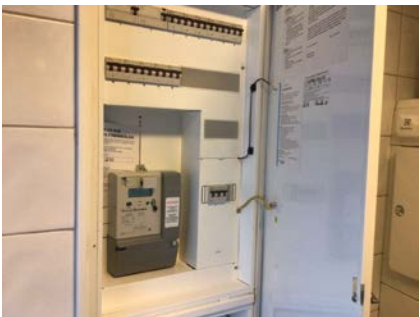
10. Er det tegn på at kabelinnføringer og hull i inntak og sikringsskap ikke er tette, så langt dette er mulig å sjekke uten å fjerne kapslinger?  
**Nei**
11. Finnes det kursfortegnelse, og er den i samsvar med antall sikringer?  
**Ja**
12. Foreta en helhetsvurdering av det elektriske anlegget, dets alder, allmenne tilstand og fare for liv og helse. Bør det elektriske anlegget ha en utvidet el-kontroll?  
**Nei**
