Nordåsvegen 1A, 2032 MAURA

**Moderne 3-roms leilighet med
sentral beliggenhet på Maura | 19
kvm terrasse | Lave felleskost |
Parkering i Carport**

Tilstandsrapport

Befaringsdato: 30.03.2026

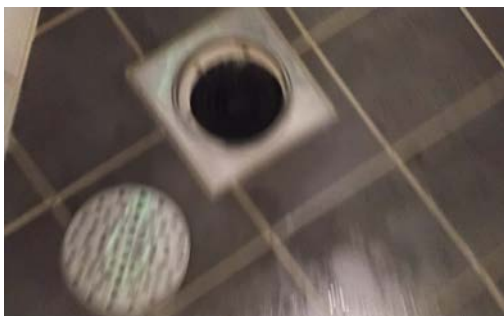
ETASJE > BAD/VASKEROM

! TG 2 Sanitærutstyr og innredning

- Det er ikke påvist tilfredsstillende løsning for å synliggjøre lekkasje fra innebygget sistene.

Det bør etableres en løsning som synliggjør eventuell lekkasje fra innebygget sistene, for å redusere risikoen for skjulte vannskader og følgeskader på omkringliggende konstruksjoner.

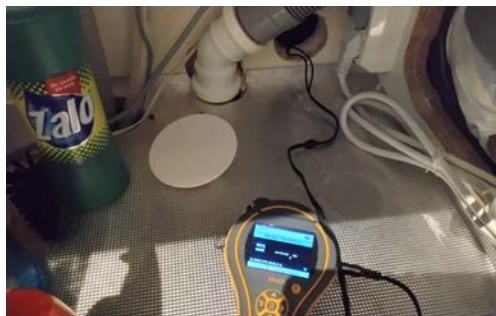
ETASJE > KJØKKEN

- Det er påvist skader på overflater/kjøkkeninnredning utover normal slitasjegrad.

Det har i følge eier vært en lekkasje mellom kjøleskap og oppvaskmaskin, dette var i følge eier sånn fra før. Det ble gjort fuktsøk i parkett og endevange på innredningen men det var ikke noe utslag på fukt. Hva evt årsaken var til dette er ukjent.

Det bør gjennomføres nærmere undersøkelser for å avdekke årsaken til tidligere lekkasje mellom kjøleskap og oppvaskmaskin, selv om det ikke ble påvist fukt ved befaring.

Videre bør skader på overflater og kjøkkeninnredning utbedres for å hindre ytterligere forringelse og sikre funksjonalitet. Risikoen ved å ikke utbedre forholdet er at skadene kan utvikle seg og eventuelt føre til nye lekkasjer eller redusert levetid på innredningen.
