Kjennveien 156, 1470 LØRENSKOG

**Lys og innbydende 4-roms leilighet med parkering i garasjerekke. Sentral beliggenhet. Mye bodplass. Bør sees!**

# Tilstandsrapport

# Andelsnummer 11

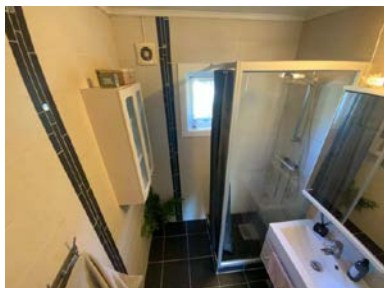
## TG 2 Overflater vegger og himling

- Det er påvist at flisfuger har riss/sprekker.
- Det er vindu/dør med ikke fuktbestandige materialer i våtsonen (ved vask, dusj, badekar, osv.), løsningen eller byggematerialet er uegnet

Det er påvist horisontalriss i fuger på vegg under vindu og ned.

- Uegnede materialer må fuktbeskyttes/utskiftes.
- Slike riss/sprekker kan indikere bakenforliggende fuktskader, og konstruksjonen bør observeres jevnlig for å vurdere utvikling.

Vindu i dusjssonen må beskyttes mot fukt og riss i fuger under vindu kan være tegn på fukt i bakenforliggende flis, noe høye fuktverdier ved søk i området, noe som kan omme av at vindu ikke er beskyttet mot vannsprut og lignende belastning.

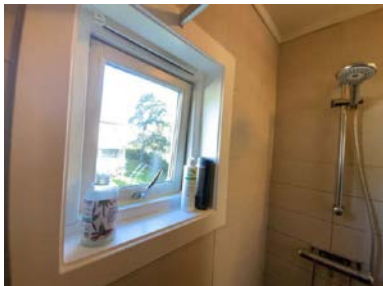
## 2. ETASJE > BAD

- Det er påvist at noen fliser har bom (hulrom under).
- Det er påvist avvik i fuger.

- Det må foretas lokal utbedring

Etterfuge inne i dusjsonen.

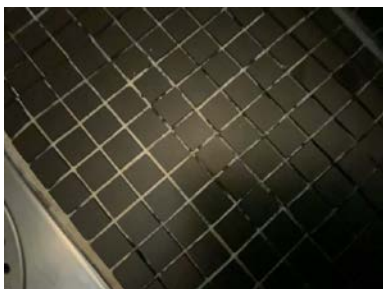
## 2. ETASJE > BAD

- Mer enn halvparten av forventet brukstid er passert på membranløsningen.
- Det er avvik:

Hjelpesluk i dusjsonen er innebygget og ligger på høyeste nivå. Kassen er tett og derfor ikke mulighet for å se om sluk/rør lekker. Det bør derfor etableres en spalteåpning for at lekkasjevann kan renne til hovedsluk.

Etablere avrenningspalte i innebygget kasse til dusjsluk. Det anbefales å sette inn kabinett.

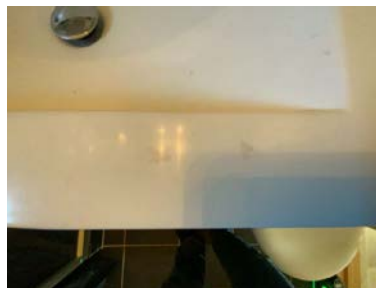
Merke på servant.

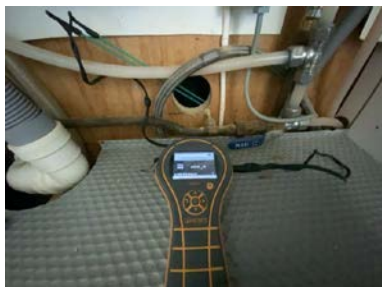
### Tilliggende konstruksjoner våtrom

Hulltaking er foretatt uten å påvise unormale forhold. Hulltaking er foretatt ved/i Kjøkkenbenk.

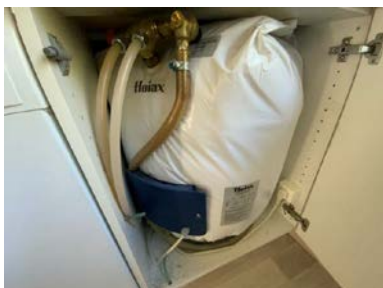
## TG 2 Elektrisk anlegg

- Det bør etableres tilfredsstillende el-tilkobling etter gjeldende forskrift.

Gjeldende forskrift er etter dagens krav og Norsk standard 3600. Tanke på brannsikkerhet og varmegang i elektrisk kobling.
