Målivegen 275, 2340 LØTEN

**Koselig og sjarmerende hytte  
beliggende i flotte, naturskjønne  
omgivelser. Solrik terrasse. Innlagt  
strøm. Bod med utedo**

# Tilstandsrapport

## FRITIDSBOLIG

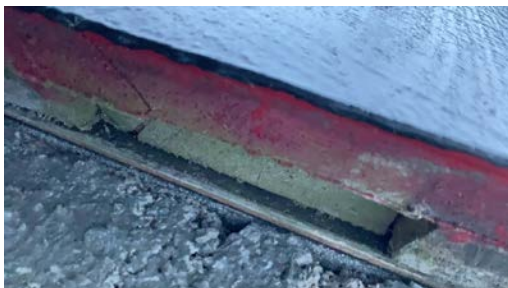
## TG 3 Takkonstruksjon/Loft

- Det er ingen lufting i konstruksjonen.
- Det er påvist avvik rundt gjennomføringer i takflaten.
- Det er påvist fuktskjolder/skader i takkonstruksjonen.
- Undertaket er misfarget.

Det er ikke gangbart gulv på loftet, inspeksjonen er utført gjennom luke.  
Det må etableres undertak for å hindre kondens inn på loftet.

- Lokal utbedring bør utføres.
- Påviste skader må utbedres.
- Det må gjøres nærmere undersøkelser.

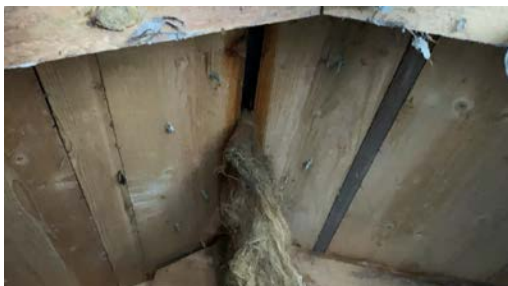
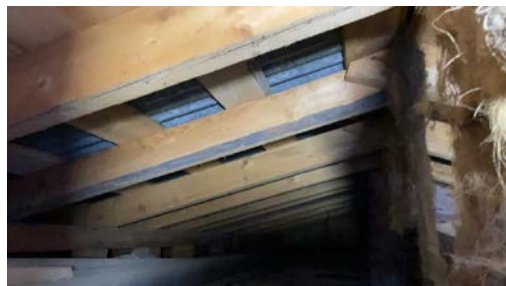
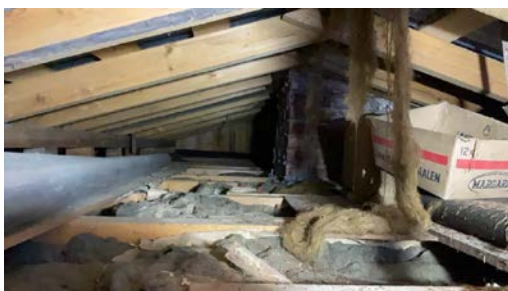
## TG 3 Vinduer

- Det er påvist at enkelte vinduer er vanskelig å åpne/lukke.
- Det er påvist avvik rundt innsetningsdetaljer.
- Det er påvist noen glassruter som er punktert eller sprukne.
- Det er påvist tegn på innvendig kondensering av enkelte vindusglass.
- Karmene i vinduer er slitte og det er sprekker i treverket.

Panel går helt ned til vannbrett, dette kan medføre fuktoppsug i panelen.  
Store deler av vinduer er dekket med is og kondens både på innside og utside.

- Det bør gjøres tiltak for å lukke avviket.
- Andre tiltak:
- Det bør gjøres tiltak for å bedre ventilering av rommet.

Avstand mellom vannbrett og panel må etableres.  
Vinduer må skiftes, når disse er av eldre årgang og har skader

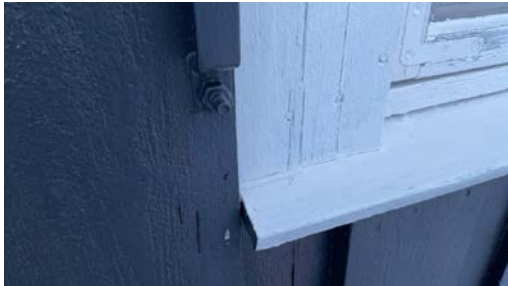
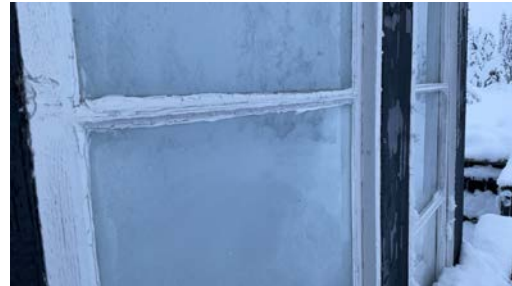
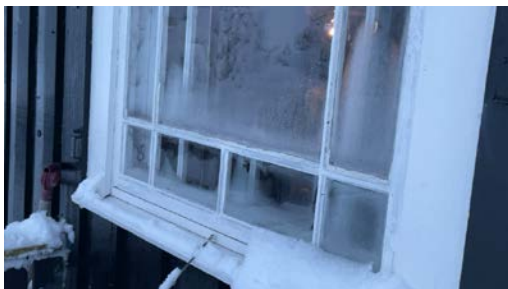
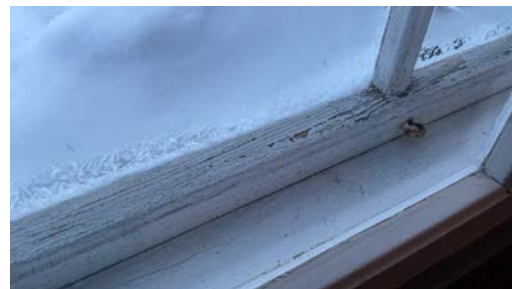
## TG 2 Dører

- Det er påvist dører som er vanskelig å åpne eller lukke.
- Det er påvist tegn på innvendig kondensering av enkelte glass.
- Det er påvist utetthet/åpning mellom dørblad og dørkarm. Dvs. at kald trekk kan oppstå.
- Karmene i dører er værslitte utvendig og det er sprekker i trevirket.

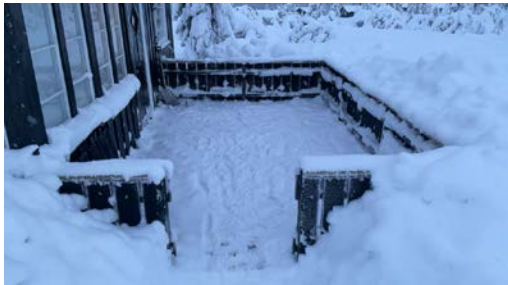
### ! TG 3 Overflater

- Det er stedvis påvist synlige skader på overflater.
- Det er påvist andre avvik:

Det er synlig lekkasje av vann på innsiden av vegger i entre.  
Skifergulv i entre har sprekker.

- Dersom avvik ikke utbedres er det fare for videre skadeutvikling.

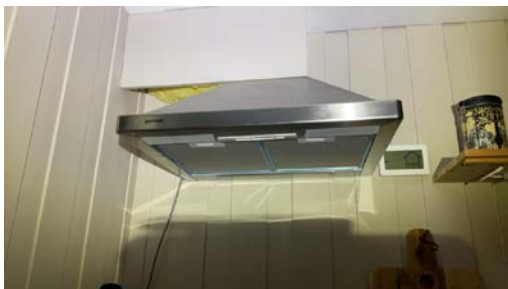
### Ventilasjon

- Det er påvist mangelfull ventilasjon på ett eller flere rom i boligen.

- Det bør etableres veggventiler/vindusventiler i alle oppholdsrom som ikke har det.
