Målivegen 275, 2340 LØTEN

**Koselig og sjarmerende hytte
beliggende i flotte, naturskjønne
omgivelser. Solrik terrasse. Innlagt
strøm. Bod med utedo**

Tilstandsrapport

FRITIDSBOLIG

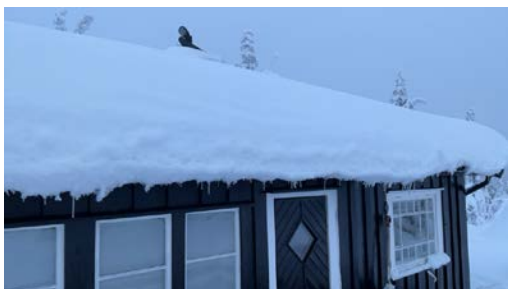
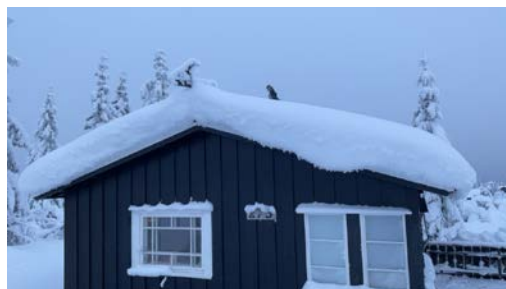
- Taktekking er snødekt , alder eller materiale er ukjent og derfor ikke nærmere vurdert.

Det er ikke mulig å kontrollere adkomst for feier, snøfangere, beslagløsninger eller andre avvik på grunn av snø.

Det bør foretas nærmere undersøkelser av takteking når taket er snøfritt.

Kostnadsestimat: Under 20 000

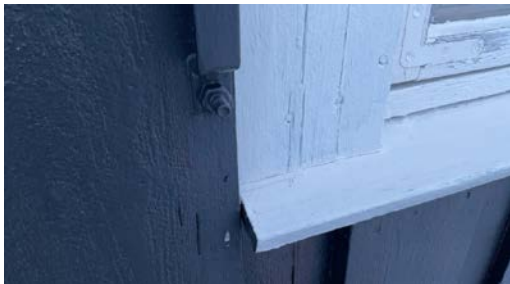
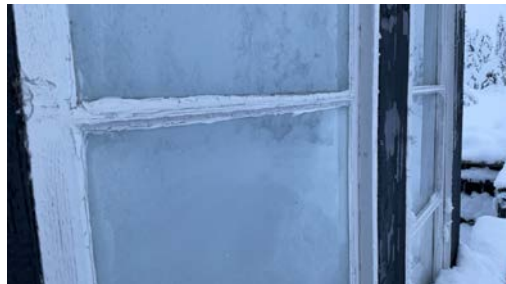
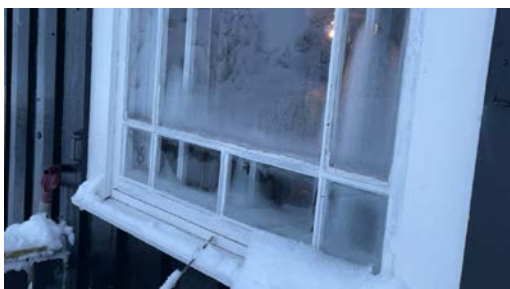
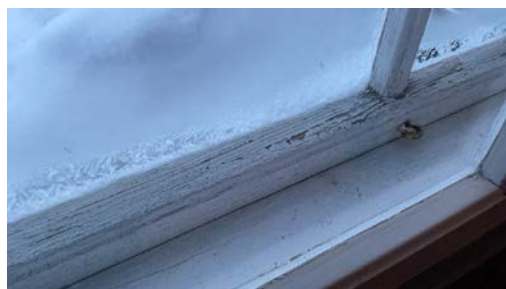
TG 2 Dører

Bygningen har malt hovedytterdør.

- Det er påvist dører som er vanskelig å åpne eller lukke.
- Det er påvist tegn på innvendig kondensering av enkelte glass.
- Det er påvist utetthet/åpning mellom dørblad og dørkarm. Dvs. at kald trekk kan oppstå.
- Karmene i dører er værslitte utvendig og det er sprekker i treverket.

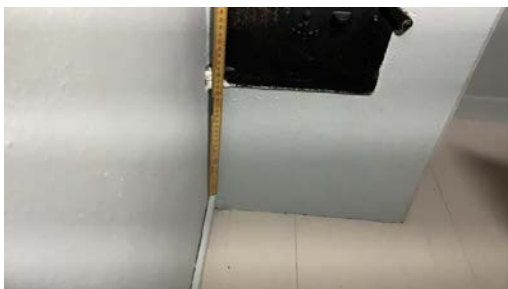
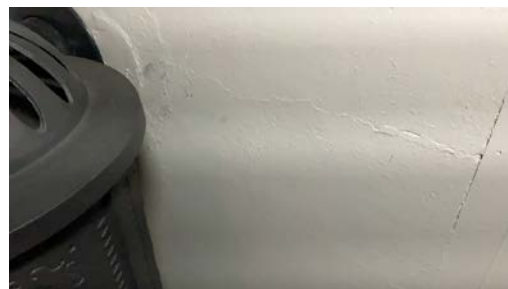
- Det er påvist brennbart materiale nærmere enn 300 mm fra sotluke/feieluke.
- Det er påvist sprekker og/eller riss i pipe.
- Det er påvist sprekker i ildfast stein inne i ovnen.

- Det må foretas tiltak for å lukke avviket.

Kostnadsestimat: 20 000 - 100 000

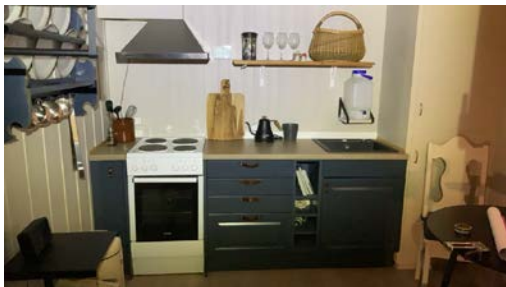
TG 1 Overflater og innredning

Kjøkkenet har innredning med profilerte fronter. Benkeplaten er av laminat. Det er plass for komfyr.

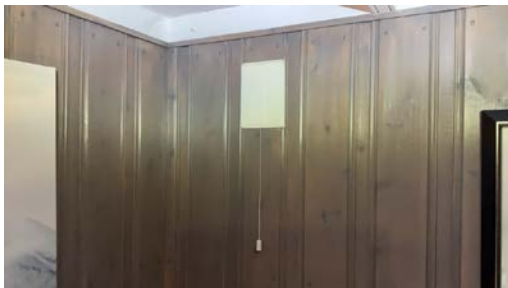
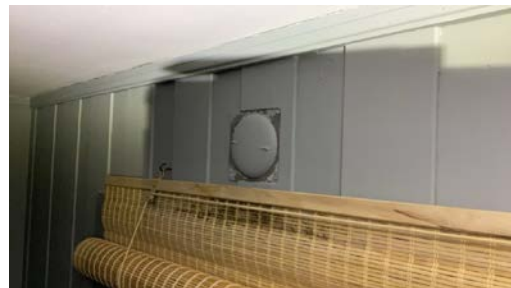
TG 2 Ventilasjon

- Det er påvist mangelfull ventilasjon på ett eller flere rom i boligen.

- Det bør etableres veggventiler/vindusventiler i alle oppholdsrom som ikke har det.

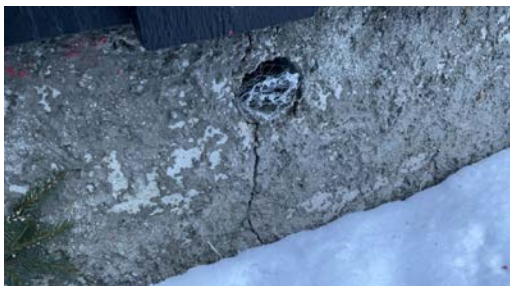
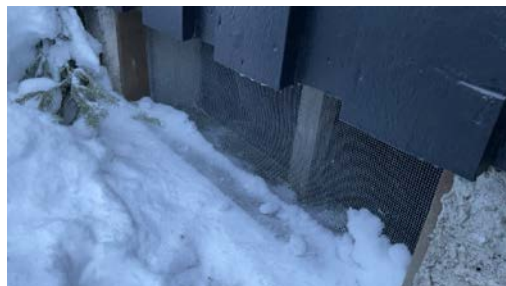
Byggegrunn

- Grunnmuren har sprekkdannelse.

Store deler av grunnmur og fundamenter er snødekket på befaringdagen. Anbefaler kontroll av ringmuren når forholdene tilsier det.

- Påviste skader må utbedres.
