Bersagelveien 339, 4311 HOMMERSÅK

**BERSAGEL/ HOMMERSÅK - Koselig  
hytte med usjenert og solrik tomt -  
Selges møblert**

# Tilstandsrapport

Befaringsdato: 25.04.2025

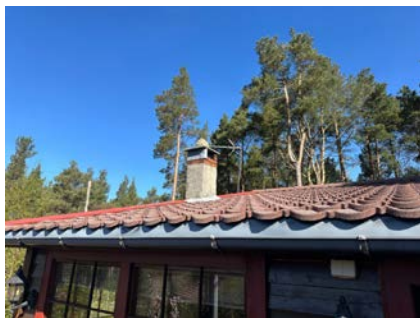
### Nedløp og beslag

Takrenner og nedløp i plast av eldre dato.

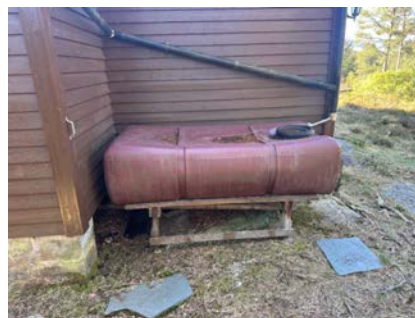
Takvann samles opp i egen isterne.

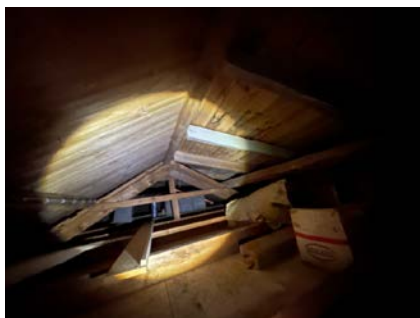
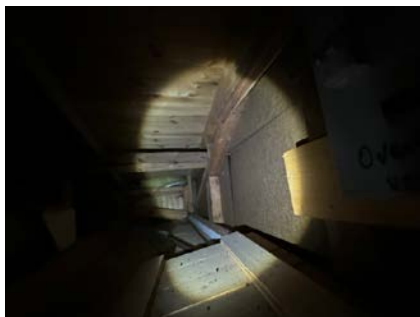
Takkonstruksjonen på den eldste delen er uisolert.

- Påviste skader må utbedres.

Ved oppgradering av bygningen vil det være naturlig å rette på takkonstruksjonen.

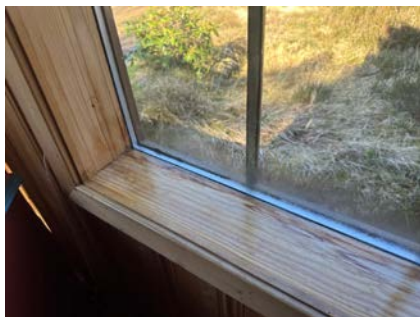
Det er spor etter kondens i innvendige vinduskarmar.

Vinduer med punkterte glass og slitte karmar må påregnes skiftet ut, enten hele vinduet eller kun selve glassene.

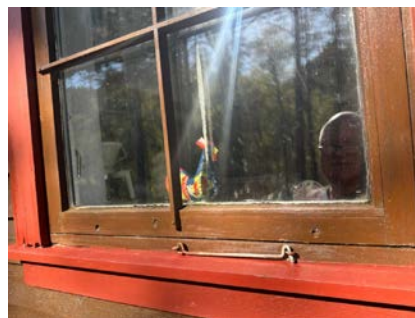
- Kondensering på enkelte glass har medført fuktskader i treverk som kan medføre utskiftningsbehov av enkelte dører.

## ! TG 2 Dører

Bygningen har malte ytterdører.

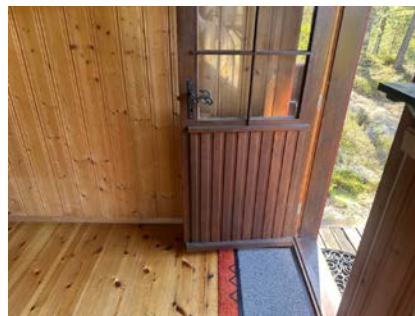
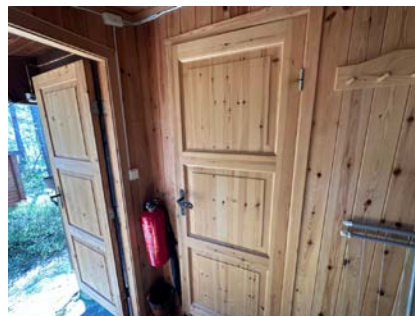
- Kondensering på enkelte glass har medført fuktskader i treverk som kan medføre utskiftningsbehov av enkelte dører.

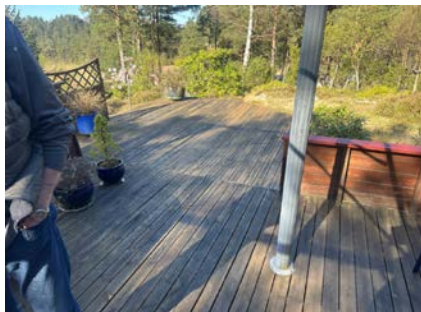
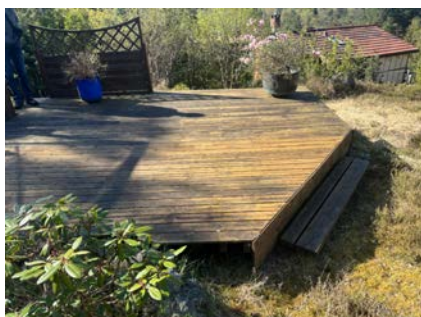
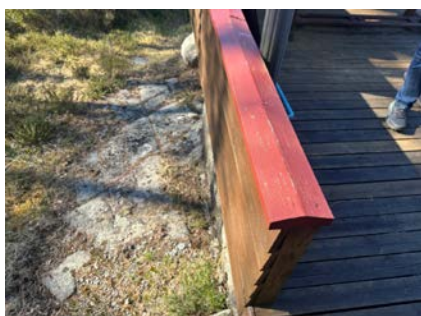
- Rekkverket er for lavt i forhold til dagens krav til rekkverkshøyder.
- Oppbyggingen av terrasse/balkong øker faren for skjulte skader i konstruksjonene.

Lavt rekkverk.

- Rekkverkshøyde må endres for å tilfredsstille krav på byggemeldingstidspunktet.
- Det må gjennomføres ytterligere undersøkelser.

Terrassen må kontrolleres for å unngå skader i konstruksjonen.

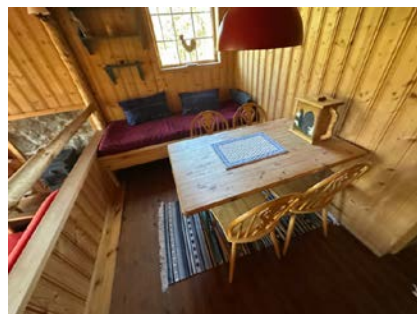
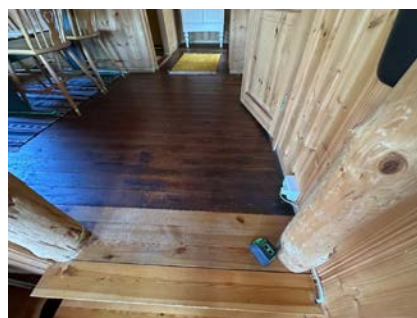
- Målt høydeforskjell på mellom 10 - 20 mm innenfor en lengde på 2 meter.
- Tilstandsgrad 2 gis med bakgrunn i standardens krav til godkjente måleavvik.
- Avvik på gulv er målt i spisestue gammel del til 20 mm på to meter og 4 mm avvik på gulv i stue på tilbygg.

### TG 2 Etasjeskille/gulv mot grunn

Etasjeskiller er av trebjelkelag.

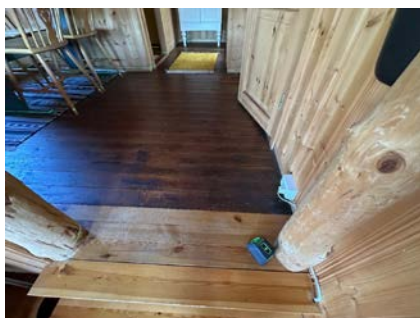
- Målt høydeforskjell på mellom 10 - 20 mm innenfor en lengde på 2 meter. Tilstandsgrad 2 gis med bakgrunn i standardens krav til godkjente måleavvik.

Avvik på gulv er målt i spisestue gammel del til 20 mm på to meter og 4 mm avvik på gulv i stue på tilbygg.

- For å få tilstandsgrad 0 eller 1 må høydeforskjeller rettes opp. Det vil imidlertid sjelden være økonomisk rasjonelt som et enkeltstående tiltak i en bolig som dette. Dersom boligen en gang skal renoveres, kan man vurdere slike tiltak.

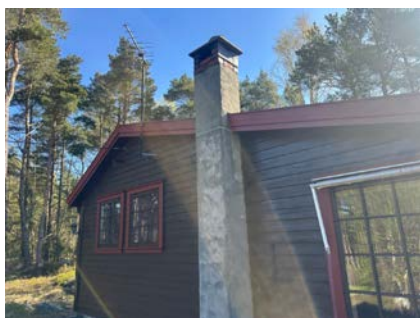
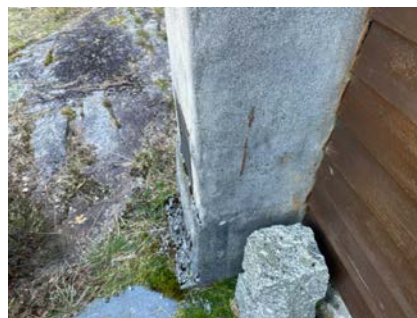
Pipen har sprekker i pussede flater, og ut fra alder og lett tilkomst til pipen, anbefales utskifting til stål- eller elementpipe.

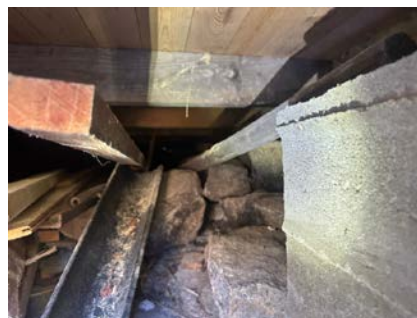
Det er ikke adkomst til hele krypkjelleren og den er ikke undersøkt i sin helhet innvendig. Kryp Kjeller regnes for å være en risikokonstruksjon som er utsatt for fukt- og råteskader i bunnsvill, trebjelkelaget og andre tilstøtende konstruksjoner, på grunn av fuktighet fra grunnen og kondensering ved temperaturforskjeller. Selv om det ikke er avdekket tegn på skader, betyr ikke dette nødvendigvis at det ikke foreligger skader i eller i forbindelse med krypkjelleren.

Åpent bjelkela, uisolert i original del.

Ved oppgradering av bygningen vil det være naturlig å renske ut under bygget og kontrollere etasjeskiller, samt å isolere dette.

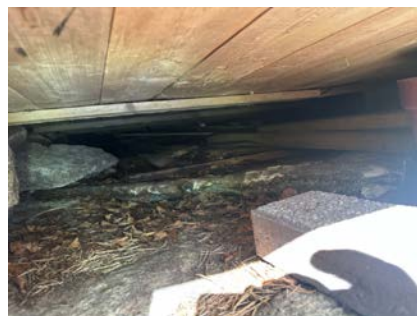
Gulv under tilbygg er underkledd med trepanel, ikke isolert.

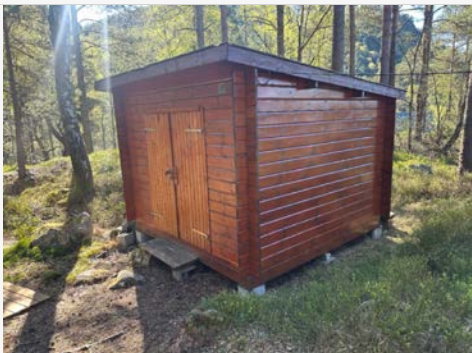
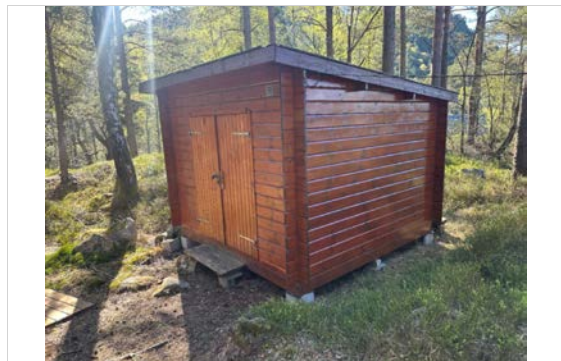
### Bod

Utvendig bod er oppført i enkel maskinlaft, pulttak teknet med papp. Bygningen har en enkel konstruksjon og er fundamentert på stein- betongfundamenter.

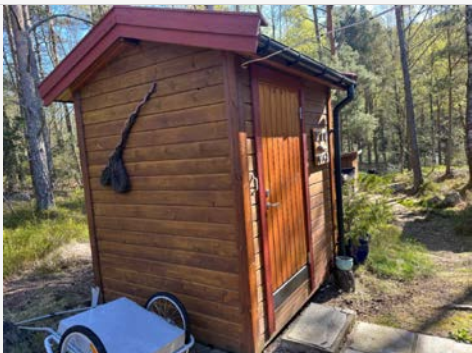
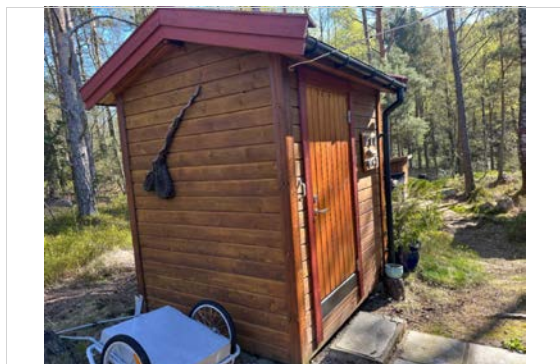
## Utedo

Enkel bygning som er oppført på fundamenter i stein og betong. Vegger i trekonstruksjoner som er kledd med panel utvendig og innvendig. Taket er dekket med papp utvendig. Innredet med tørrdo. Det er ikke ventilering i bygget utover avtrekksvifte i luftingen fra do.
