Nordre Røråsen 5B, 3720 SKIEN

**Særpreget toppleilighet med god  
takhøyde og solrik balkong.**

**Tilstandsrapport**  
 Nordre Røråsen 5B  
 3720 Skotfoss

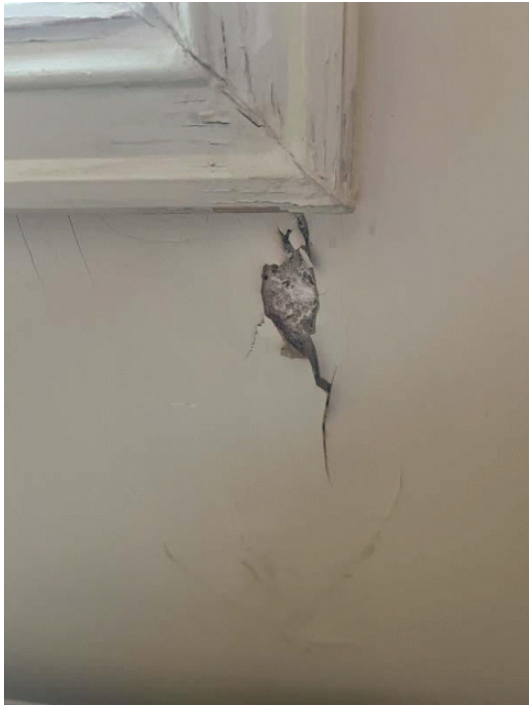
Overflatene fremstår i grei stand, alder tatt i betraktning. Det ble observert drypplekkasje fra servant, noe muggdannelse i skråvindu som kan indikere enten lekkasje eller for dårlig ventilering. Det anbefales å montere luftespalte under dørbblad for bedre luftgjennomstrømning. Det ble også registrert avflassing på vinduslist og taket under vindu. Dette anbefales ytterligere undersøkelser.

TG2 vurderes grunnet drypplekkasje, muggdannelse og avflassing på vindu og tak.

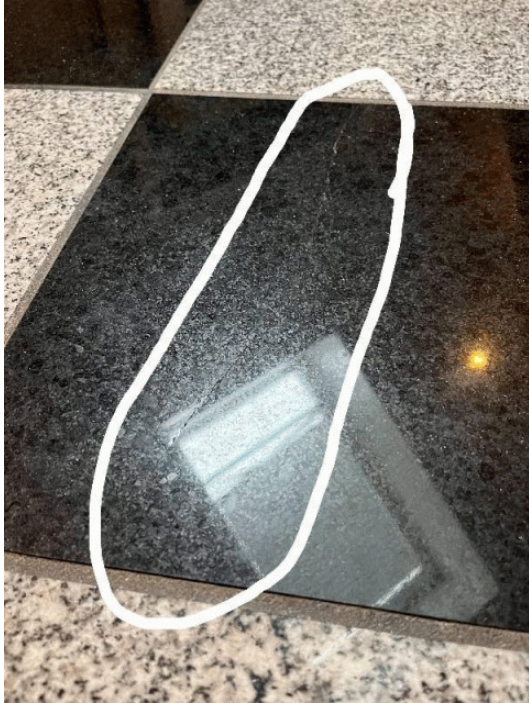
**TG 2** 1.1.2 Overflate gulv

Overflatene fremstår godt brukt og med en del slitasje. Det ble avdekket hulrom og sprekker i flere flis. Fall på gulv ble kontrollert med laser og det registreres fall på 9mm over en lengde på ca. 400cm. Det bemerkes at dette ikke er godt nok fall over denne lengden. Dagens krav til fall tilsier 10mm per 100cm.

TG2 vurderes grunnet hulrom og sprekker i flis og ikke tilfredsstillende fall på gulv til hovedsluk.

**Merknader:** Nivåforskjell fra toppen av membran ved terskel og til hovedsluk bør være minimum 25 mm.

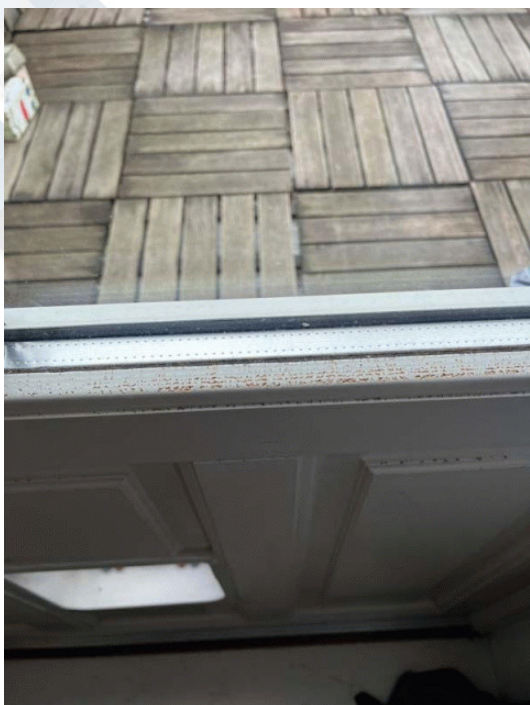
TG2 vurderes grunnet slitasje på terrassedør.

**Merknader:** Forventet levetid for vinduer og ytterdører med glass er 40 år.

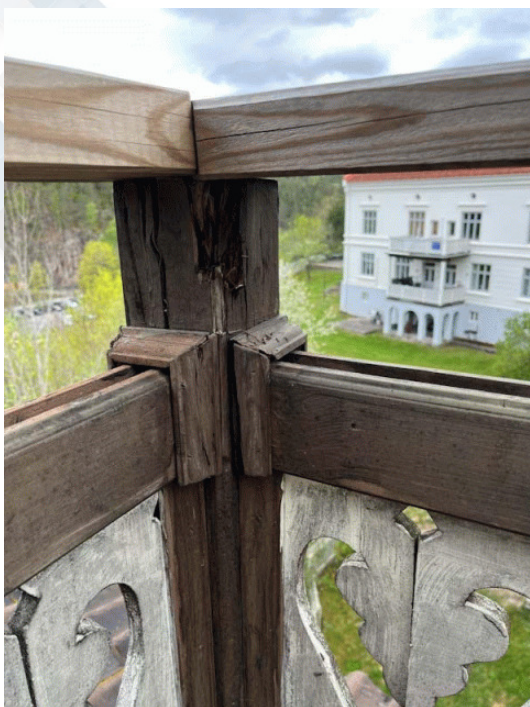
Det ble observert noe råteskade og en del svertesopp på rekkverket.

TG2 vurderes grunnet råte og svertesopp.
