Nordre Røråsen 5B, 3720 SKIEN

**Særpreget toppleilighet med god
takhøyde og solrik balkong.**

Tilstandsrapport
 Nordre Røråsen 5B
 3720 Skotfoss

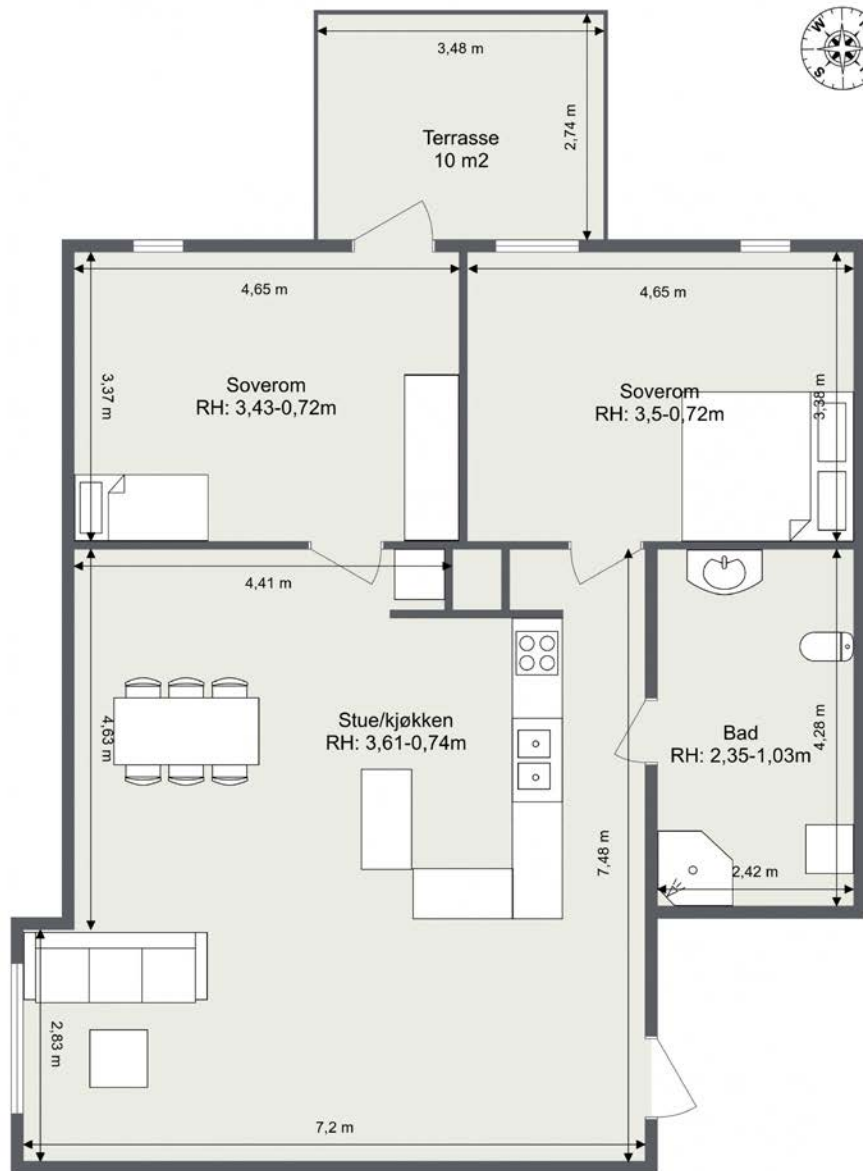
Nordre Røråsen 5B 3. etasje

BRA-i: 82 m² Stue med åpen kjøkkenløsning, bad, to soverom og entré.

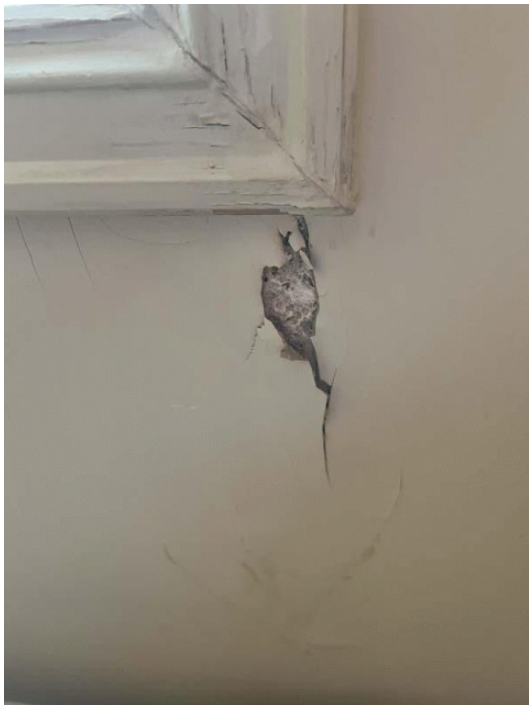
Overflatene fremstår i grei stand, alder tatt i betraktning. Det ble observert drypplekkasje fra servant, noe muggdannelse i skråvindu som kan indikere enten lekkasje eller for dårlig ventilering. Det anbefales å montere luftespalte under dørbblad for bedre luftgjennomstrømning. Det ble også registrert avflassing på vinduslist og taket under vindu. Dette anbefales ytterligere undersøkelser.

TG2 vurderes grunnet drypplekkasje, muggdannelse og avflassing på vindu og tak.

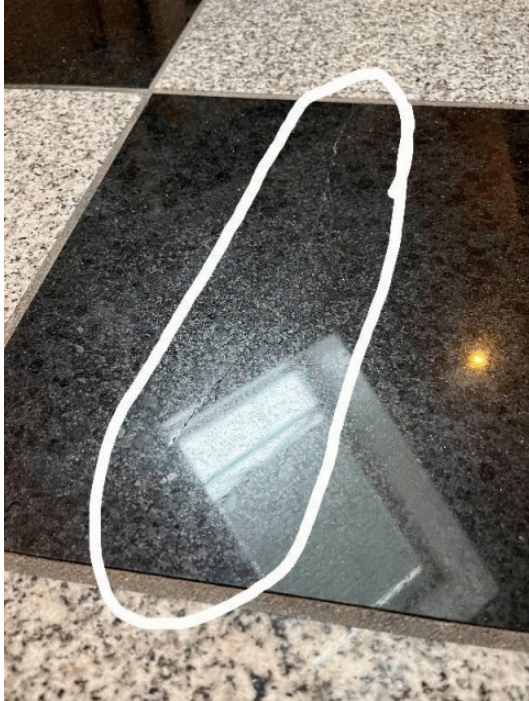
**TG 2** 1.1.2 Overflate gulv

Overflatene fremstår godt brukt og med en del slitasje. Det ble avdekket hulrom og sprekker i flere flis. Fall på gulv ble kontrollert med laser og det registreres fall på 9mm over en lengde på ca. 400cm. Det bemerkes at dette ikke er godt nok fall over denne lengden. Dagens krav til fall tilsier 10mm per 100cm.

TG2 vurderes grunnet hulrom og sprekker i flis og ikke tilfredsstillende fall på gulv til hovedsluk.

Merknader: Nivåforskjell fra toppen av membran ved terskel og til hovedsluk bør være minimum 25 mm.

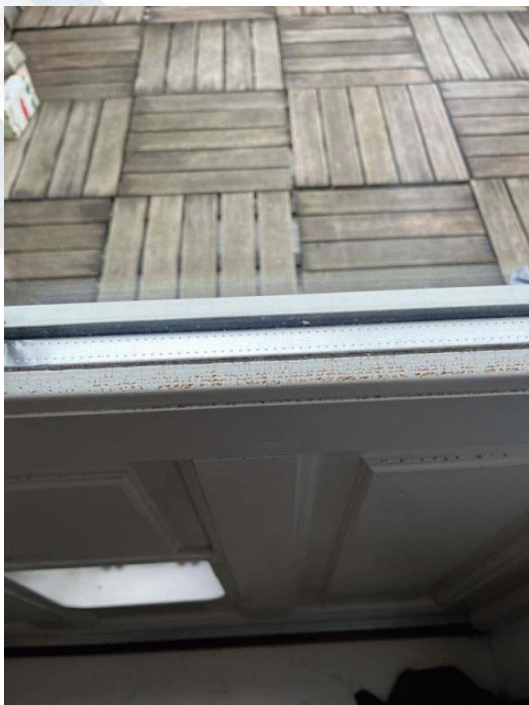
TG 2 4.1 Vinduer og ytterdører

Vinduene ble visuelt undersøkt og kontrollert ved stikkprøver. Vinduene fremstår i normalt god stand. Det ble ikke avdekket slitasje av betydning, skader eller punkterte vindusglass som har negativ innvirkning på funksjonen.

TG2 vurderes grunnet slitasje på terrassedør.

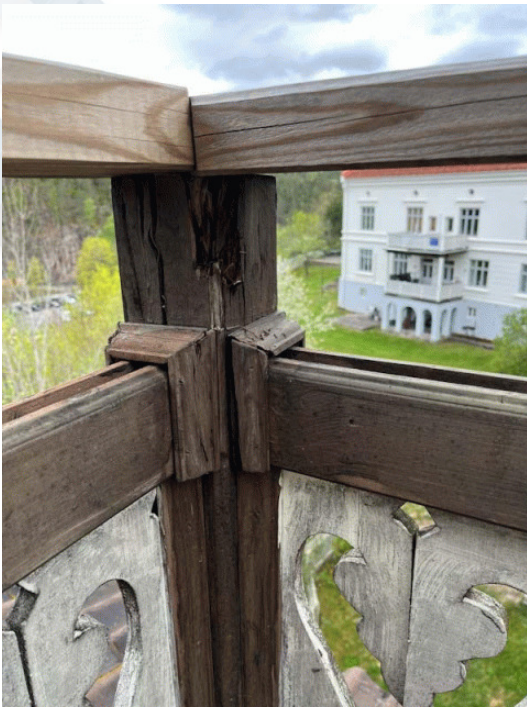
TG 2 5.1 Balkonger, verandaer og lignende

Det ble observert noe råteskade og en del svertesopp på rekkverket.

TG2 vurderes grunnet råte og svertesopp.
