Nordre Røråsen 5B, 3720 SKIEN

**Tilstandsrapport**  
 Nordre Røråsen 5B  
 3720 Skotfoss

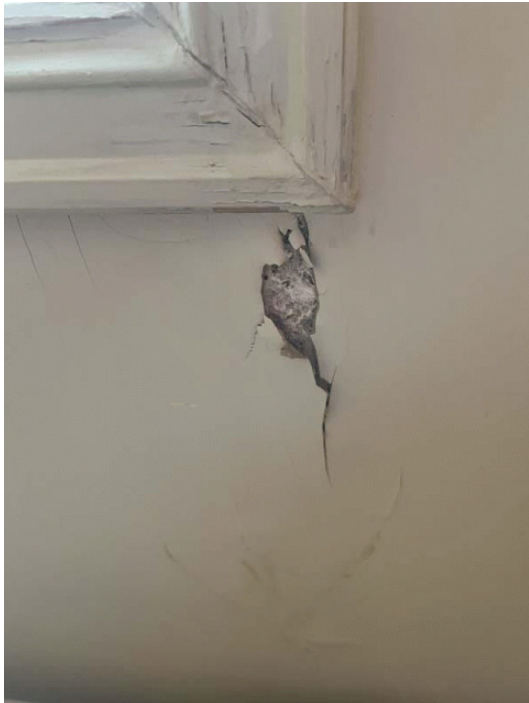
Innredning med profilerte fronter, steinlagt benkeplate, nedsenket servant med 2-greps blandebatteri og avløpsrør av plast med speil på vegg. Mekanisk avtrekk i tak med fuktindikator og fordelerskap plassert ved dusjkabinett.

Overflatene fremstår i grei stand, alder tatt i betraktning. Det ble observert drypplekkasje fra servant, noe muggdannelse i skråvindu som kan indikere enten lekkasje eller for dårlig ventilering. Det anbefales å montere luftespalte under dørbblad for bedre luftgjennomstrømning. Det ble også registrert avflassing på vinduslist og taket under vindu. Dette anbefales ytterligere undersøkelser.

TG2 vurderes grunnet drypplekkasje, muggdannelse og avflassing på vindu og tak.

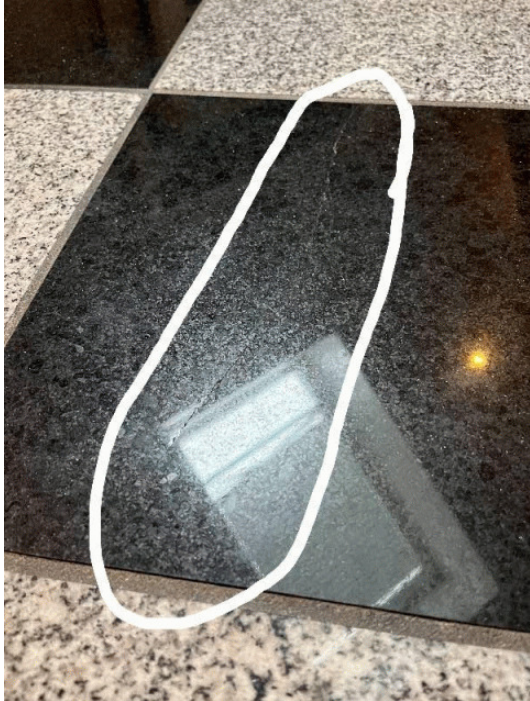
**TG 2** 1.1.2 Overflate gulv

Det er påvist riss og sprekker, se under.  
Det er påvist sprekker i fuger, se under.  
Det er påvist bom (hulrom) under fliser.  
Det er ikke påvist spor etter råteskade, muggvekst eller skadedyr.  
Det er ikke påvist tilfredsstillende fall til sluket. Se under.  
Terskel er vurdert som ikke tilfredsstillende. Se under.  
Det er ikke påvist knirk i gulvet.  
Det er ikke påvist tilfredsstillende høydeforskjell fra toppen av sluket til toppen av membranen ved dørterskelen. Se under.  
Det er ikke påvist flekker eller andre skader.

Overflatene fremstår godt brukt og med en del slitasje. Det ble avdekket hulrom og sprekker i flere flis. Fall på gulv ble kontrollert med laser og det registreres fall på 9mm over en lengde på ca. 400cm. Det bemerkes at dette ikke er godt nok fall over denne lengden. Dagens krav til fall tilsier 10mm per 100cm.

TG2 vurderes grunnet hulrom og sprekker i flis og ikke tilfredsstillende fall på gulv til hovedsluk.

**Merknader:** Nivåforskjell fra toppen av membran ved terskel og til hovedsluk bør være minimum 25 mm.

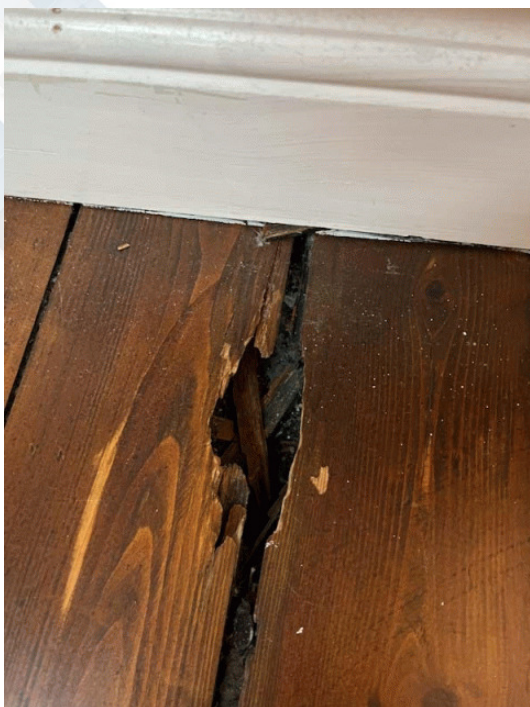
Innredningen fremstår i grei stand med noe slitasje og bruksmerker som må forventes over tid. Det registreres normalt vanntrykk med god avrenning fra vannkran. Det bemerkes at det ikke er elektrisk lekkasjesikring eller komfyrvakt.

TG2 vurderes grunnet slitasje.

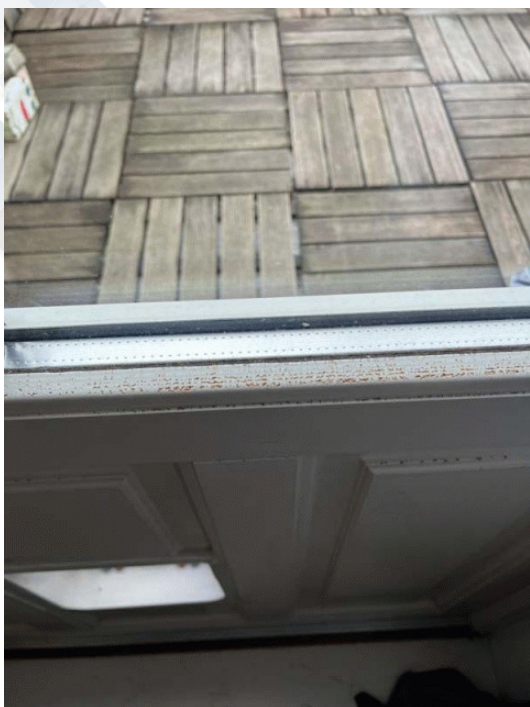
##### TG 2 4.1 Vinduer og ytterdører

Vinduene ble visuelt undersøkt og kontrollert ved stikkprøver. Vinduene fremstår i normalt god stand. Det ble ikke avdekket slitasje av betydning, skader eller punkterte vindusglass som har negativ innvirkning på funksjonen.

TG2 vurderes grunnet slitasje på terrassedør.

**Merknader:** Forventet levetid for vinduer og ytterdører med glass er 40 år.

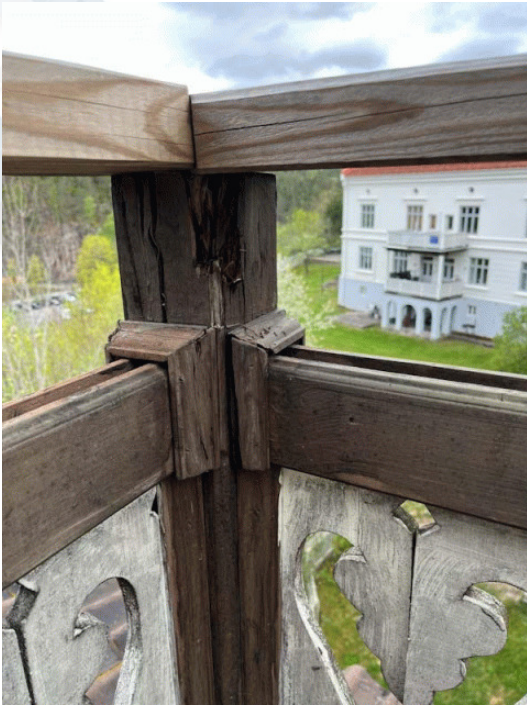
### TG 2 5.1 Balkonger, verandaer og lignende

Det er påvist skader, slik som avskalling, deformasjoner, riss, sprekker, råteskader og/eller rust på overflater, se under.

Det ble observert noe råteskade og en del svartesopp på rekkverket.

TG2 vurderes grunnet råte og svartesopp.
