Myråsen 32, 4886 GRIMSTAD

**Innholdsrik enebolig i rekke i  
Myråsen | Utsikt | Gode solforhold |  
Carport | 4 soverom**

# Tilstandsrapport

Befaringsdato: 17.04.2026

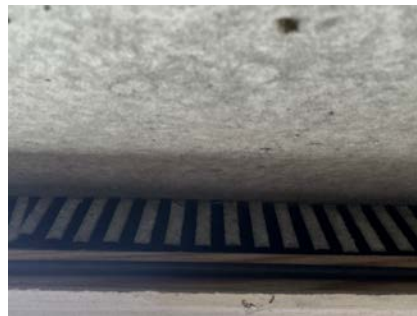
Trekonstruksjon med trekledning. Lufting og muse band bak kledning stikkmessig kontrollert sted. Ikke observert åpenbar avvik som ansees unormalt utfor alder, men normalt oppsyn, vedlikehold og evt utskiftninger ved behov.

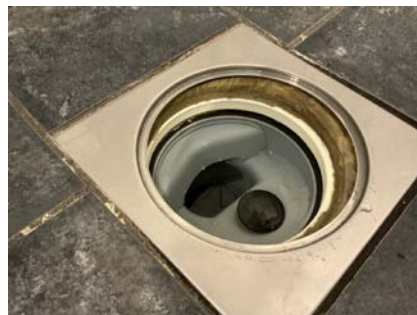
### 1 ETASJE > BAD

Mindre avflassing laminatflate på fronter. Det er ikke synlig drengspalte under wc. Dette medfører at man ikke vil avdekke evt. lekkasje fra skjult sisterner i vegg.

Man kan for ordens skyld lage drengspalte, men kan ikke garantere at det har den funksjonen det skal fordi det da kreves at det er tett membranløsning inni sisternekasse slik at vann ikke ledes annen vei enn ut drengshull. Bytte fronte rom ønskelig.

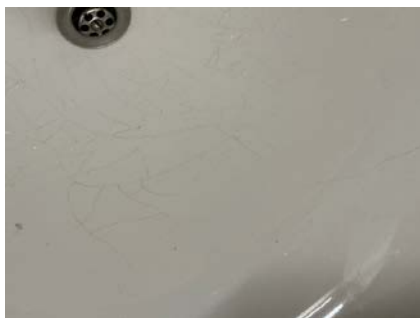
Krakkelering vask.

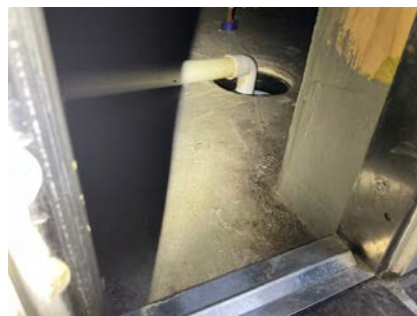
## 2 ETASJE > BAD

Litt justering på fronter innredning da de tar i hverandre. Det er ikke synlig dreng-spalte under wc. Dette medfører at man ikke vil dekke evt. lekkasje fra skjult sisterner i vegg.

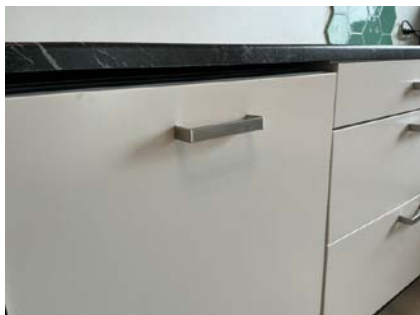
Oppvaskmaskin kunne med fordel vært noe bedre tilpasset resten av fronter/benkeplate.

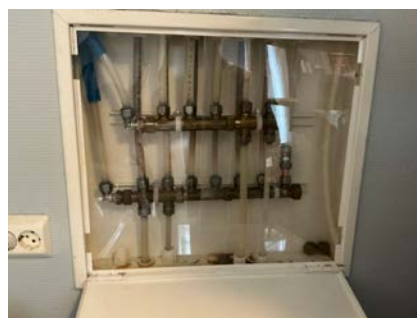
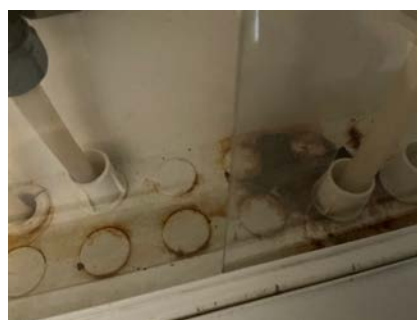
Vannledninger av rør i rør. Fordelerskap plassert i vaskerom og har synlig drengsrør i skap. Stoppekran plassert i vaskerom.

Litt rust i skap bunn fra tidligere mindre lekkasje.
