Inndalsveien 110, 5063 BERGEN

**Strøken 2-roms eierleil. med fast  
parkeringsplass. Oppusset mellom  
22/24. Peis. Generøs takhøyde.  
Attraktiv beliggenhet!**

# Tilstandsrapport

## BOLIGBYGG MED FLERE BOENHETER

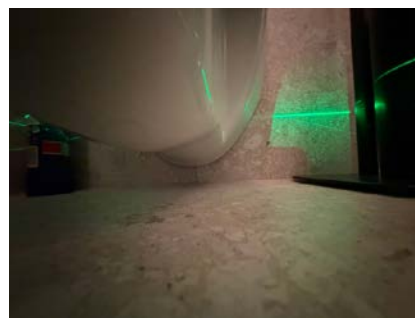
## 2 ETASJE > BAD - 2.3M2

### 1 TG 2 Ventilasjon

#### Vurdering av avvik:

- Det er påvist mangelfull ventilasjon på ett eller flere rom i boligen.
