# Tilstandsrapport

Boligbygg med flere boenheter

Vestlinna 10 E, 2022 GJERDRUM

Befaringsdato: 01.04.2025

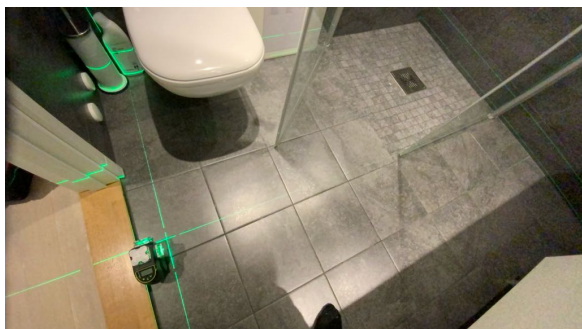
## TG 1 Overflater Gulv

Gulvet er flislagt. Rommet har elektriske varmekabler. Fall mot sluk er målt til 26 mm fra underkant dørterskel.

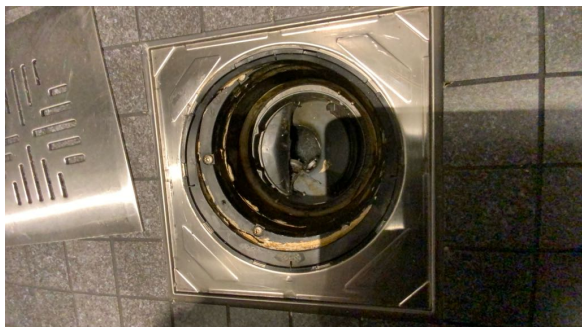
### TG 1 Sluk, membran og tettesjikt

Det er plastsluk og smøremembran med dokumentert utførelse.

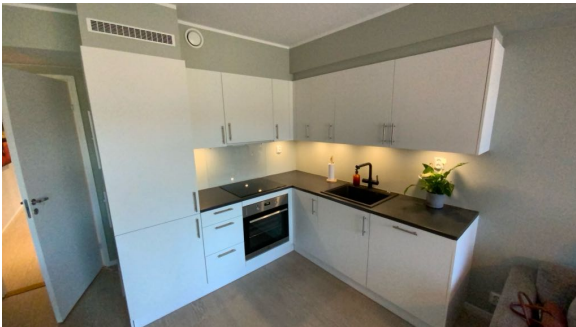
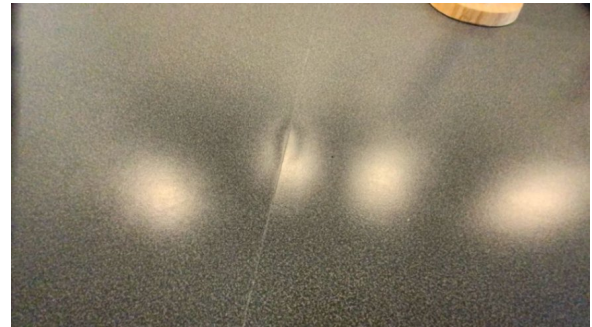
#### TG 2 Overflater og innredning

Det er litt svelling i skjøt mellom benkeplater

Det er ingen konsekvens for funksjon. Benkeplater må byttes for å lukke avviket.

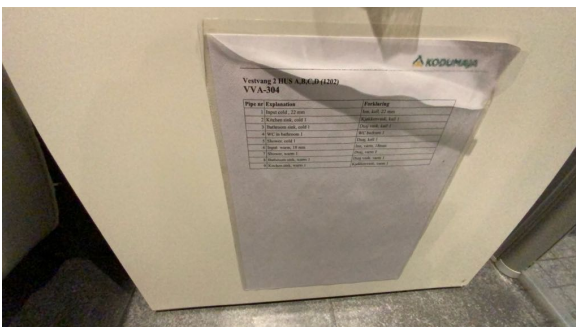
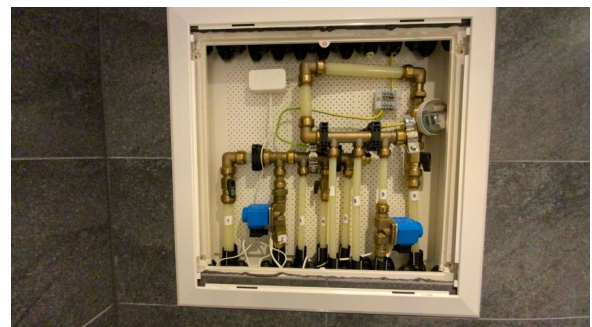
#### TG 1 Vannledninger

Innvendige vannledninger er av plast (rør i rør). Det er besiktiget i rørskap.
