# Tilstandsrapport

Leilighet

Lønborglien 40 , 5039 BERGEN

Rapportdato: 27.03.2026

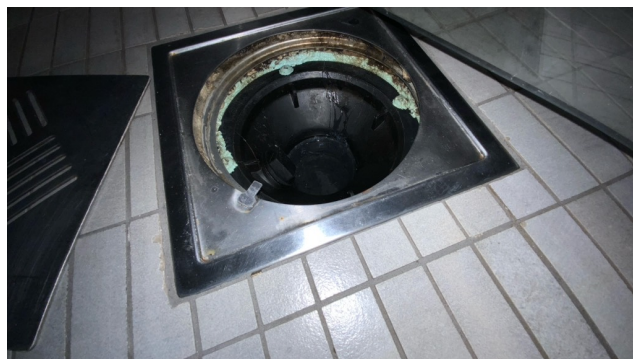
#### ! TG 1 Sluk, membran og tettesjikt

**Beskrivelse**  
Klemring og membran er synlig i plastsluk.

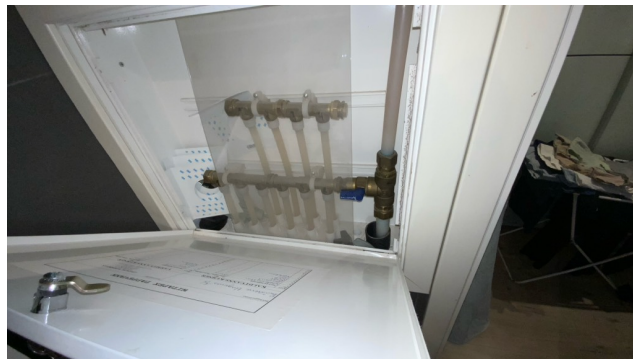
### TG 1 Vannledninger

Vannledninger av rør-i-rør-utførelse.

Det ble ikke registrert lekkasje i rørfordelerskap.  
Rørfordelerskapet bør kontrolleres regelmessig.
