Tilstandsrapport

Boligbygg med flere boenheter

Ilaveien 4D , 1481 HAGAN

NITTEDAL kommune

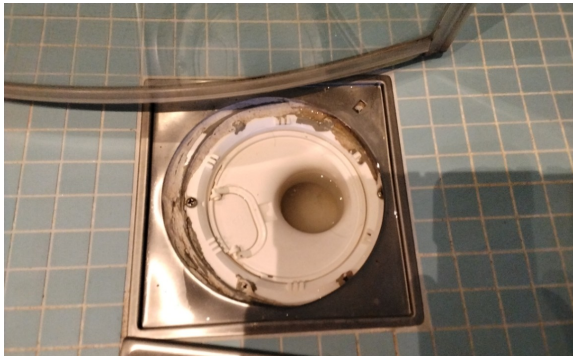
TG 2 Sluk, membran og tettesjikt

Rommet har plastsluk med ukjent tettesjikt/membran.

- Membran kan ikke konstateres (ikke synlig og det foreligger heller ikke dokumentasjon).

- Det må gjøres nærmere undersøkelser.

Det bør innhentes dokumentasjon på utført membran/tettesjikt. Manglende dokumentasjon medfører usikkerhet om utførelsen, noe som gir økt risiko for lekkasjer og fuktskader i konstruksjonen.

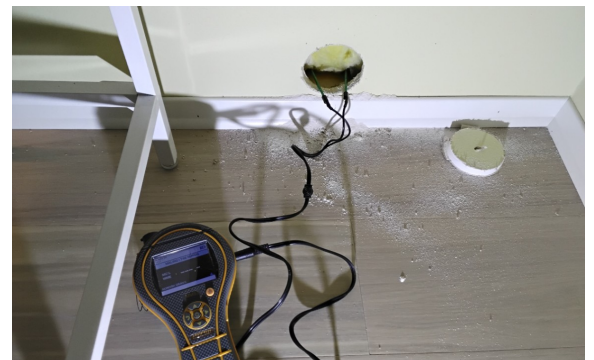
Tilliggende konstruksjoner våtrom

Hulltaking er foretatt uten å påvise unormale forhold.

Hulltaking er foretatt i vegg fra soverom til bak dusjsone.
