Ilaveien 4D, 1481 HAGAN

**Lys og attraktiv 3-roms leilighet
med flott beliggenhet | Garasje
med el-lader | Lave felleskost |
Varmepumpe**

Tilstandsrapport

BOLIGBYGG MED FLERE BOENHETER

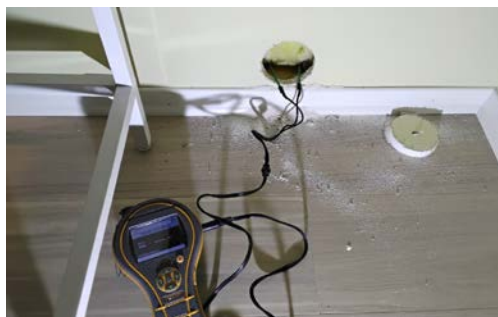
KJØKKEN

1. ETASJE > STUE/KJØKKEN

Komfyrvakt, samt aquastop/lekkasjevarsler med sensor og magnetventil er ikke montert, dette var ikke krav da kjøkkenet ble montert men det anbefales at dette monteres.
