Vangshyllbakkan 69, 7670 INDERØY

**Sørvendt fritidsbolig med sjøutsikt
og gode solforhold | Soveplasser i
hytte og anneks | Innlagt strøm og
vann**

Tilstandsrapport

FRITIDSBOLIG

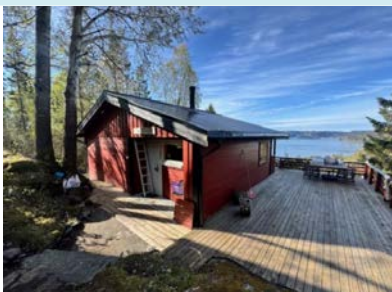
Byggeår
1977
