Tilstandsrapport

📍 Løvetannlia 14, 1850 MYSEN

Rapportdato: 30.08.2023

Tomannsbolig - Byggeår: 2020

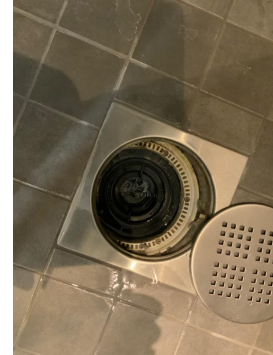
Gulvet er flislagt. Rommet har vannbåren gulvvarme. Fall mot sluk er målt til 25 mm. 15 mm oppbrett på tettesjikt ved dør. Ok fallforhold.

Det er plastsluk og smøremembran med dokumentert utførelse (uavhengig kontroll).
