Dælenenggata 14B, 0567 OSLO

**Lys & delikat 2-roms i attraktivt område | Fyring og varmtvann inkl. | Sentral beliggenhet | Kort vei til t-bane og buss**

# Tilstandsrapport

# Andelsnummer 66

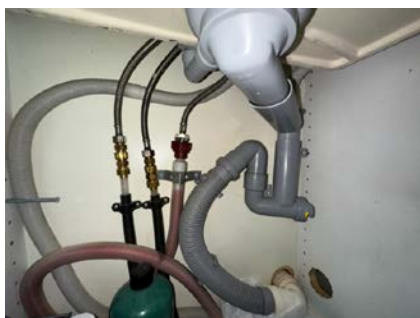
Stoppekraner plassert i bo

Røropplegg i kjøkkenbenk

Det anbefales montering av Waterguard (lekkasjestopper), i rom uten sluk med vanninnstallasjoner. Dette gjelder kjøkken, selv om det ikke var ett krav i forskrift under oppføring av boligen.
