St. Olavs gate 71B, 2317 HAMAR

**Fin selveierleilighet på bakkeplan
med sentral beliggenhet. Perfekt
førstegangskjøp!**

Tilstandsrapport

SELVEIER LEILIGHET

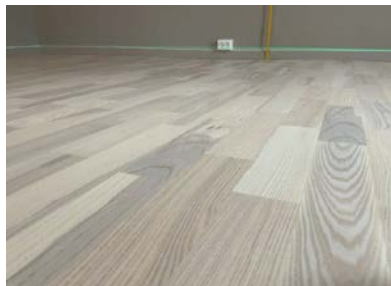
- Målt høydeforskjell på over 20 mm innenfor en lengde på 2 meter. Tilstandsgrad 3 gis med bakgrunn i standardens krav til godkjente måleavvik.

Helningsavvik på 22mm ble målt i stue innenfor 2 meter.

Helningsavvik på 22 mm ble målt i stue

For å lukke avviket må det gjøres tiltak. Årsaken eller årsakene til avviket er ikke avdekket da det går utover undersøkelsesnivået i denne rapporten og konsekvensen av dette er at det må gjøres ytterligere undersøkelser. Konsekvensen av påviste avvik kan for eksempel være redusert brukstid på laminatgulv.

Kostnadsestimat: 10 000 - 50 000

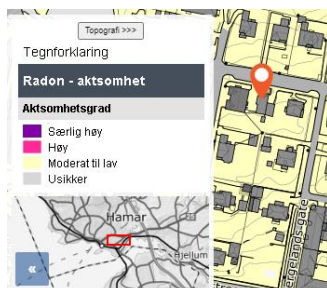
Eiendommen ligger i et området som er markert med moderat til lav aktsomhet i kartet.

- Det bør gjennomføres radonmålinger.

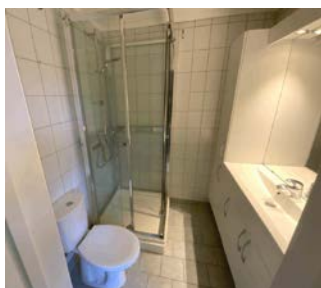
Våtrommet må påregnes og renoveres.

Kjøper må ta stilling til om de vil bruke våtrommet annerledes enn det dagens regelverk legger opp til, for eksempel om de vil fortsatt bruke dusjkabinett, rengjøre sluket ofte og følge nøye med på om det er tegn på fuktskader osv. Jeg anbefaler full oppgradering av våtrommet for og tilfredsstillers dagens krav noe som er grunnlaget for å tåle dagens bruk. Kostnadsestimatet er vurdert ut fra full oppussing av hele våtrommet. Konsekvensen av påviste avvik kan for eksempel være redusert brukstid og fuktskader.

Kostnadsestimat: 100 000 - 300 000

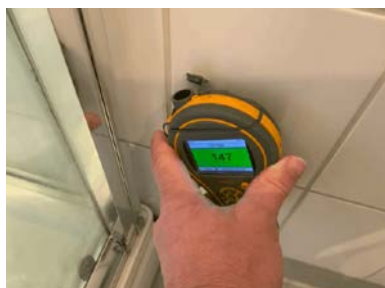
Hulltaking er ikke foretatt da det ikke er fysisk mulig pga tilliggende konstruksjoner.

Ved bruk av fuktindikator på utsatte steder registrerte jeg ingen unormale verdier.

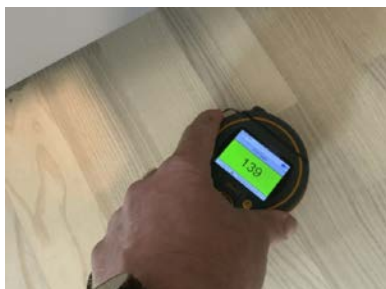
Ved bruk av fuktindikator registrerte jeg ingen unormale verdier.

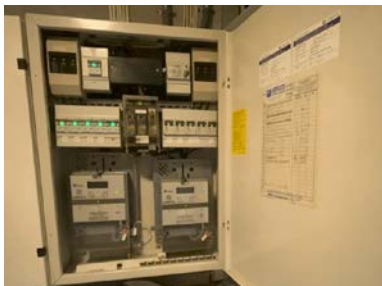
El-skap med automatsikringer, montert i felles teknisk rom for sameiet.
