# Tilstandsrapport

Selveierleilighet

Strandbuen 7 A, 1676 KRÅKERØY

Befaringsdato: 01.10.2025

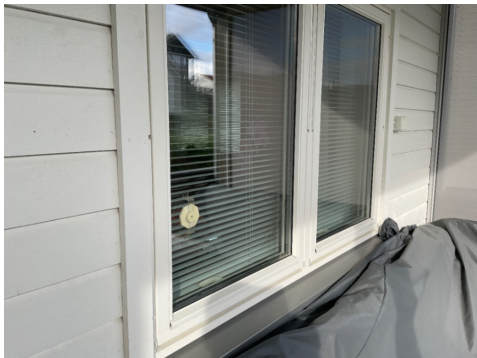
### ! TG 1 Vinduer

Vinduer med rammer og karmen i tre med isolerglass fra byggeår.

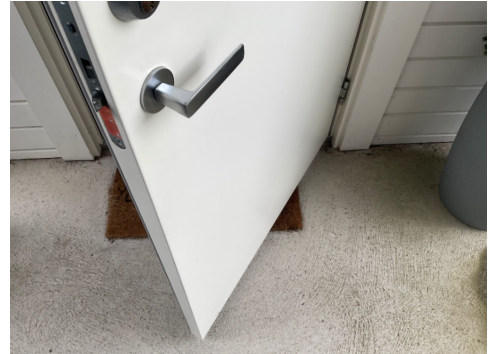
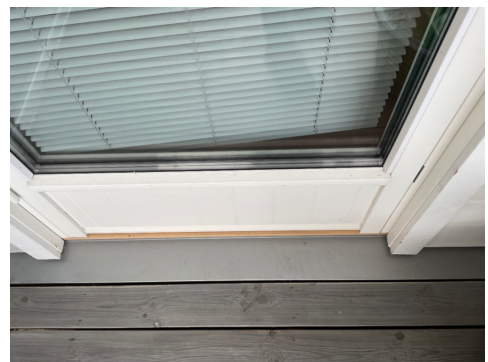
### ! TG 1 Dører

Ytterdør i tre fra byggeår.  
Terrassedør i tre med stort glassfelt med isolerglass fra byggeår.

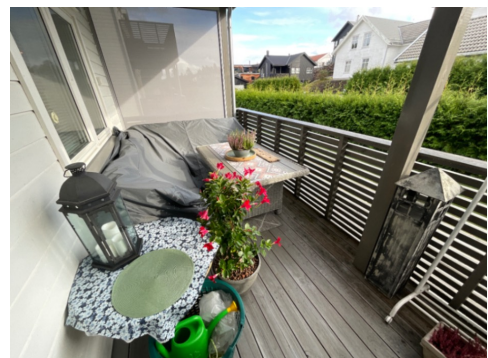
### ! TG 1 Balkonger, terrasser og rom under balkonger

Fra stue/kjøkken er det adgang til terrasse på 11 kvm.

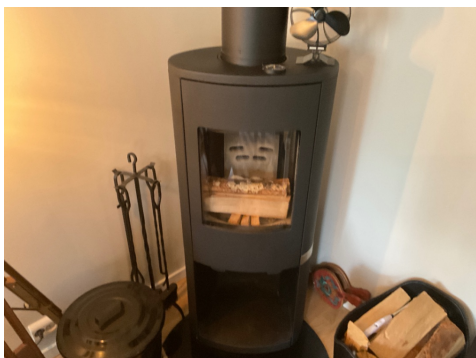
## ! TG 1 Pipe og ildsted

Peisovn med glassfelt i stue/kjøkken.

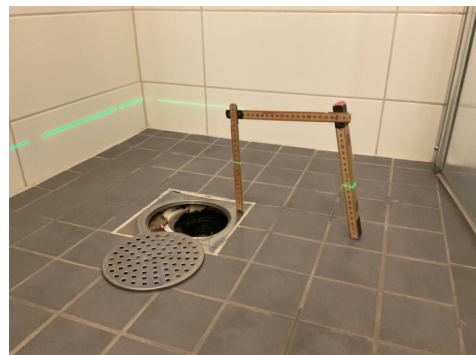
## ! TG 1 Overflater Gulv

Flislagt gulv med elektriske varmekabler. Fallforhold til sluk er målt til ca. 21 mm fra topp membran til topp av slukrist. Fallforhold 1:100 er oppfylt i henhold til TEK 17.

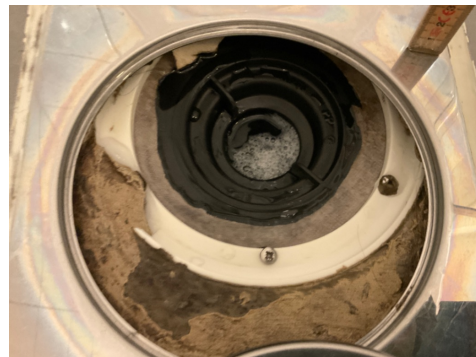
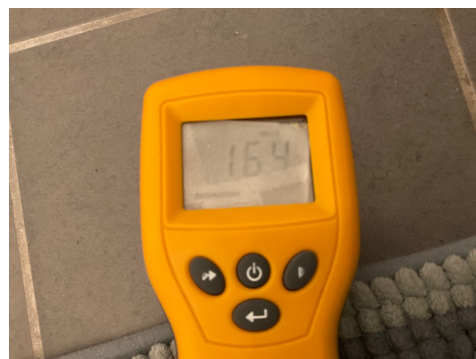
## ! TG 1 Sluk, membran og tettesjikt

Plastsluk.

Fuktmåler viser normale verdier.

Avvik på alder på membran slår først inn ved 10 år og rommet får derfor tilstandsgrad 1 nå. Det noteres at det nærmer seg at mer enn halvparten av forventet brukstid er oppbrukt.

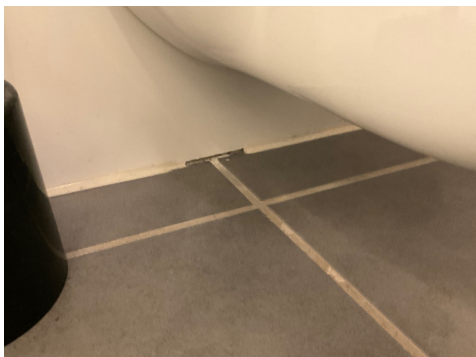
## ! TG 1 Sanitærutstyr og innredning

Rommet har innredning med nedfelt servant, veggfestet toalett, dusjhjørne og opplegg for vaskemaskin.

Drensåpning er korrekt etablert i sistene iht. forskrifter.

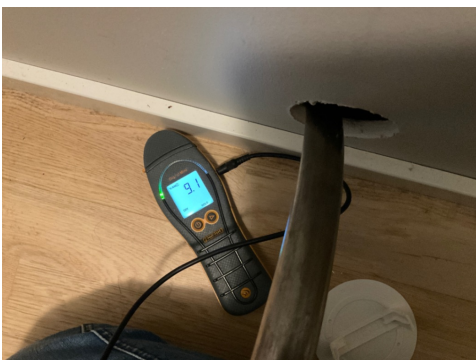
### ! TG 1 Tilliggende konstruksjoner våtrom

Hulltaking med fuktsøk er foretatt fra tilstøtende rom (bod) mot bunnsvill bak blandebatteri. Det måles tørre og normale verdier.

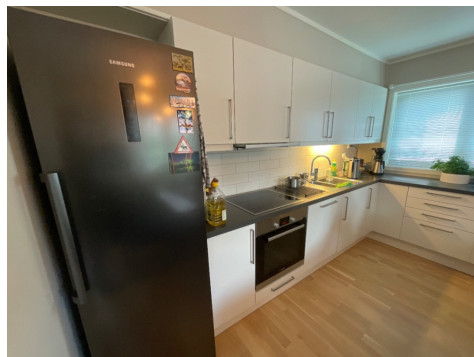
### ! TG 1 Overflater og innredning

Kjøkkeninnredning fra byggeår.  
Kjøkkenet har slette fronter og laminat benkeplate. Integrert komfyr, platetopp og oppvaskmaskin, frittstående kjøleskap.  
Waterguard er montert.

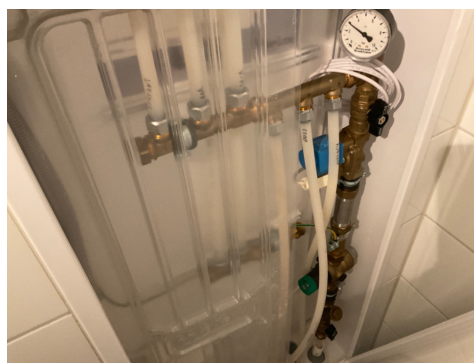
### ! TG 1 Vannledninger

Vannrør av pex (rør-i-rør) og flexislange.

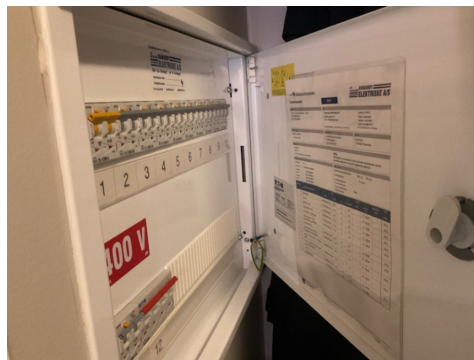
## ! TG 1 Elektrisk anlegg

Sikringsskap med automatsikringer. 11 fordelerkurser på hhv. 15 og 25 ampere. Hovedkurs på 40 ampere.

Relativt nytt el-anlegg.

Eiere har ikke hatt noen problemer med det elektriske anlegget og det observeres ingen ufagmessige tilkoblinger m.m.  
Tilstanden vurderes normal.

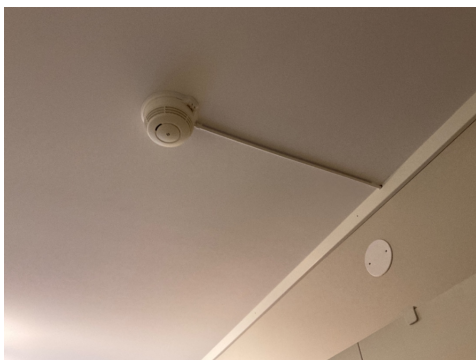
## ! TG 1 Branntekniske forhold

Brannslukningsapparat og røykvarslere er montert iht. forskrifter.
