Tyttebærstubben 5B, 2033 ÅSGREINA

**Flott og moderne halvpart av
tomannsbolig. Barnevennlig
beliggenhet. Dobbelgarasje. Flotte
uteplasser!**

Vertikaldelt tomannsbolig
Tyttebærstubben 5 B
2033 Åsgreina

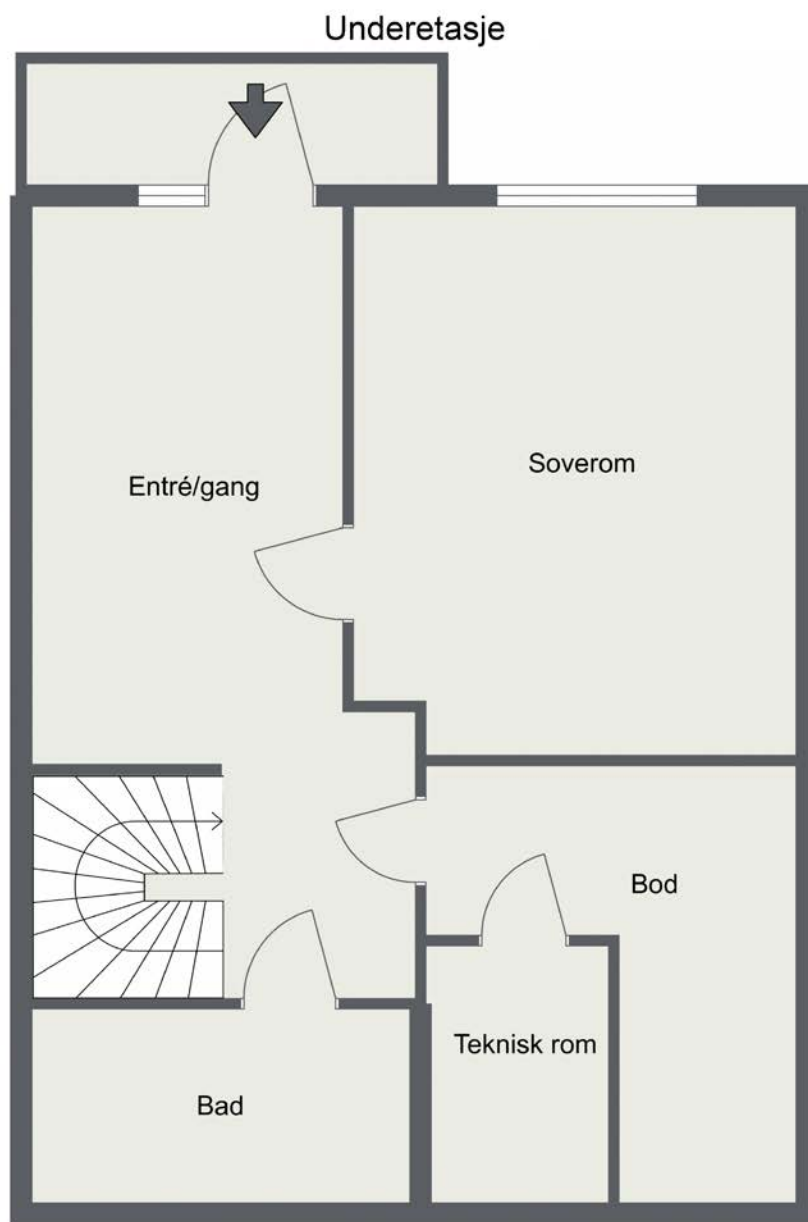
1. Etasje

Plantegningen er utarbeidet av Takst & Malermester A.Magnus AS.
Plantegningen er ikke målbar, og noe avvik kan forekomme.

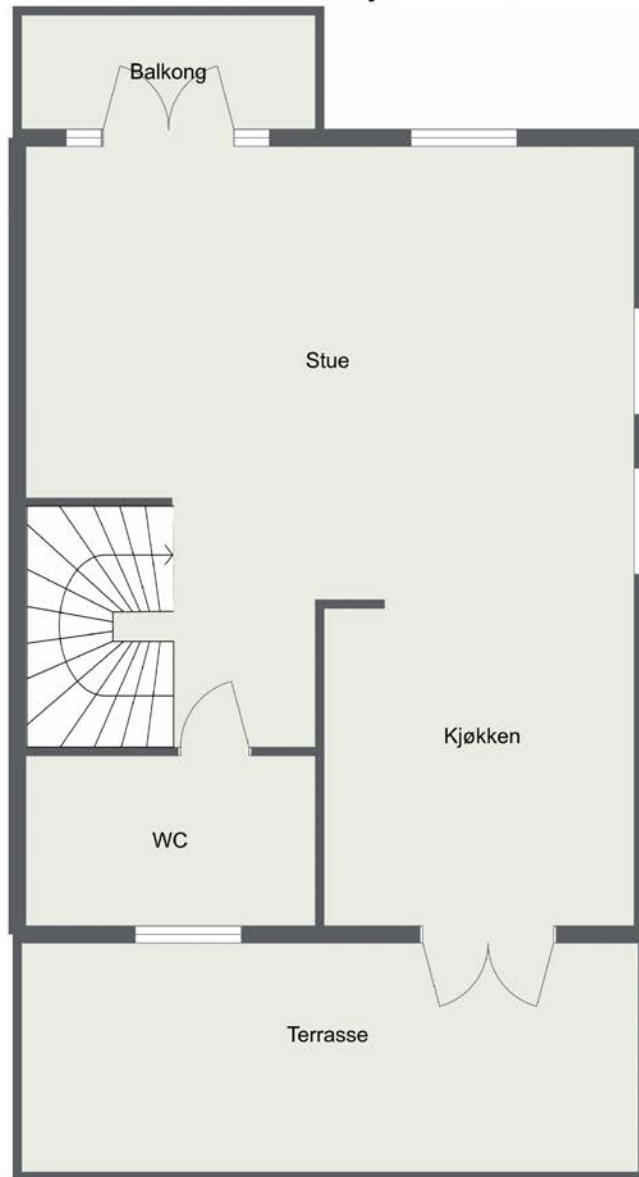
2. Etasje

Plantegningen er utarbeidet av Takst & Malermester A. Magnus AS.
Plantegningen er ikke målbar, og noe avvik kan forekomme.

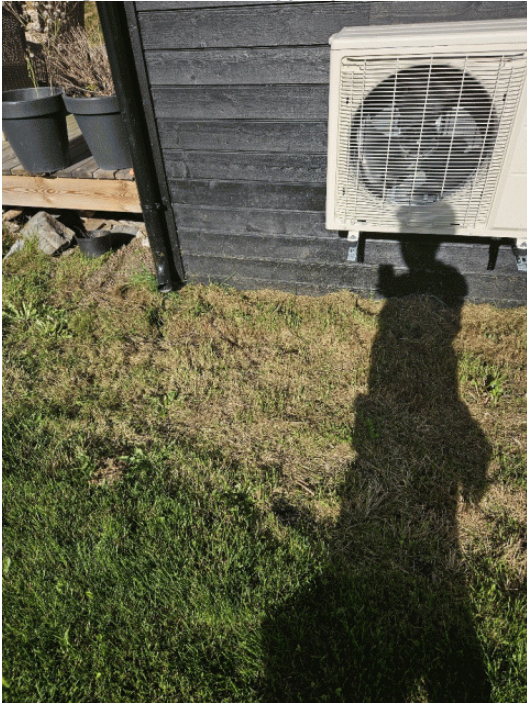
Det er små tørr riss ved inngangsparti. TG2

Merknader: Overflatevann skal ikke renne mot vegg/grunnmur. Fallet ut fra bygningen skal være minimum 1:50 i en avstand på minst 3 m fra veggen/grunnmur.

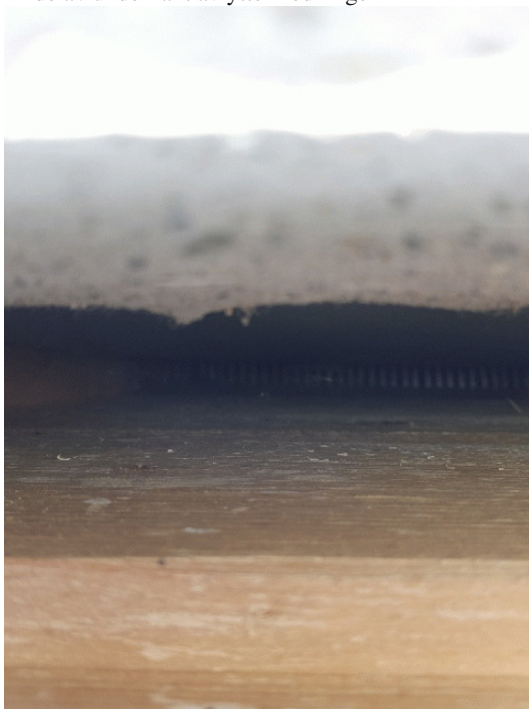
Bilde av underkant av ytterkledningen

Det mangler musebånd i underkant av kledningen, TG2 det anbefales å etablere musebånd for å unngå at skadedyr trekker seg inn i boligen.

Ytterkledning er montert for langt ned mot grunn og på enkelte steder nesten direkte på grunn som gjør at det står disponibel for fuktinntrenging på gavlvegg og på fremsiden av boligen. TG2 Men ellers fremstår øvre del av ytterkledningen i god stand.

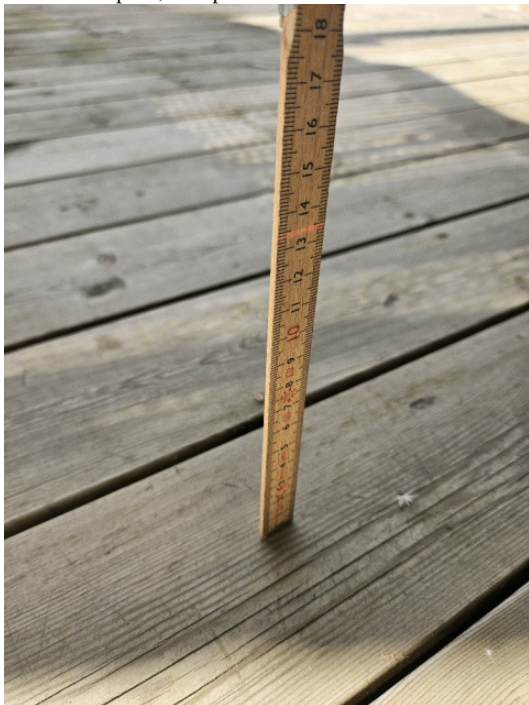
Generelt står alle terrassebord, understøtter, søyler og trekkverk ubehandlet med ett stort behov for vask, vedlikehold og behandling i nær fremtid. TG2
Stedvis mye rust fra skruefester og tørrsprekker i terrassebordene generelt. TG2

Krysslaseren er satt høyden på 14 cm, hvor tømmerstokken er satt 1m fra balkong- og terrassedør som måler 13,2 cm.
Ett motfall på 0,8cm pr 1m.

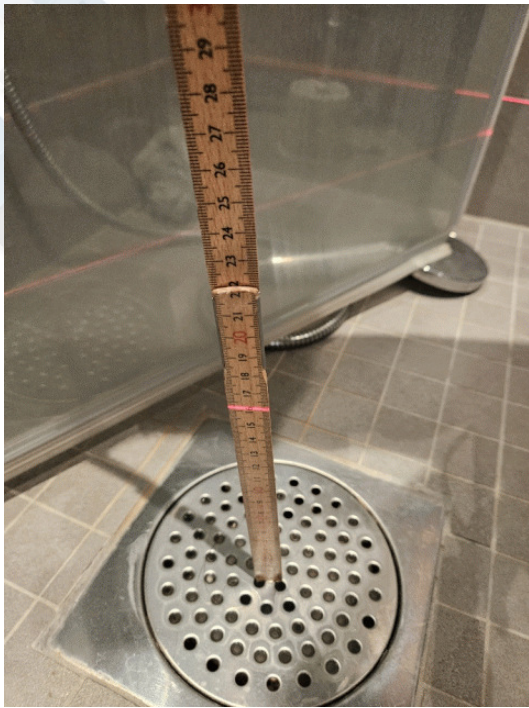
Gulv: Fliser med varmekabler fra 2020.
Det ble utført en enkelt test av overflatene, der det registreres ikke tilfredsstillende fall på gulv og til sluk. Fall i dusjsone ble målt til 20mm, kravet er 25mm.
Gulvfliser fremstår i normalt god stand.

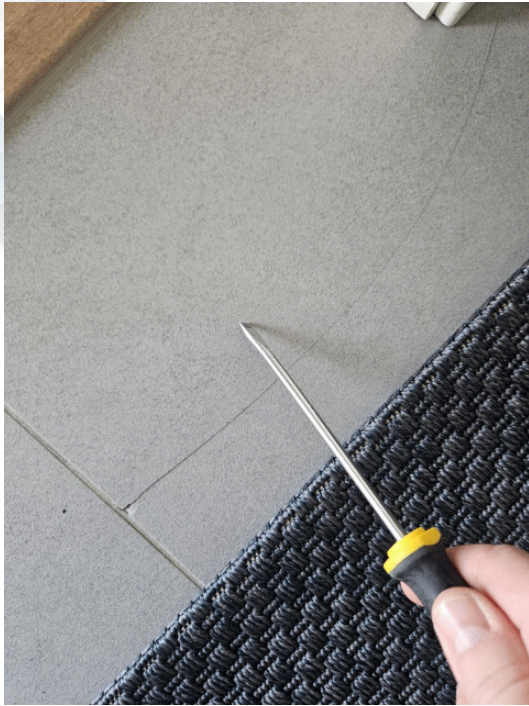
Flisegulvet i entré har 2 stk fliser med bom (hulrom) og sprek i flis ved ytterdør, TG2 men resterende flisegulv fremstår i god stand.

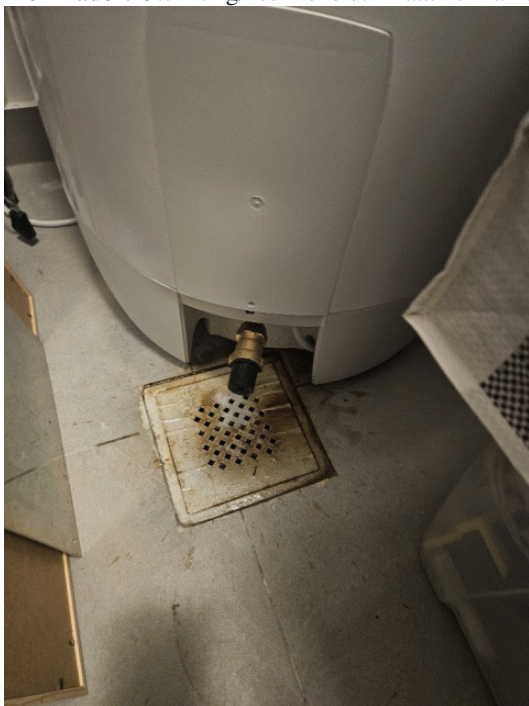
Varmtvannsbereder er kun visuelt inspisert, det ble registrert avdrypp fra returventil på varmtvannsberederen. TG2
 Hjemmelshavere opplyser om at avdrypp skal utbedres før salg.
