# Sjarmerende, velholdt og prisgunstig fritidshytte! Selges møblert etter avtale | Vinter/sommer

# Tilstandsrapport

gnr. 70, bnr. 22

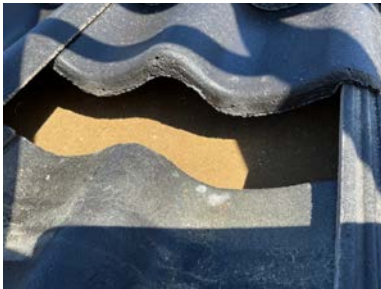
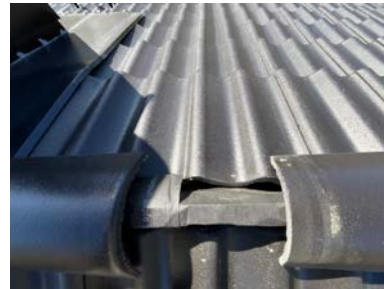
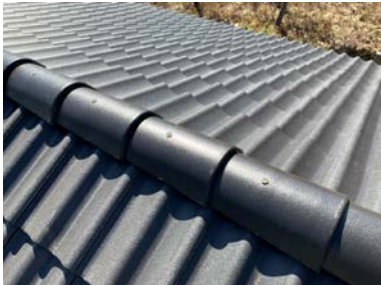
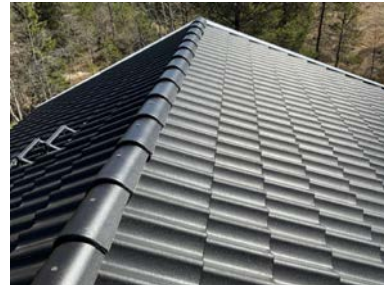
Taktekkingen er av betongtakstein. Taket er besiktiget fra taknivå.

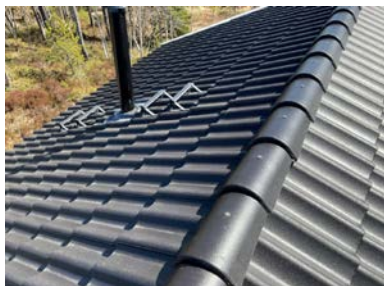
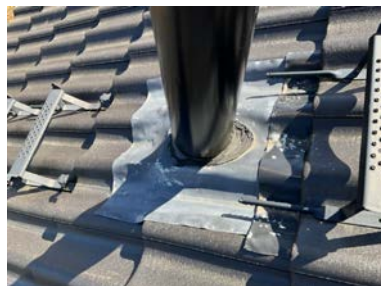
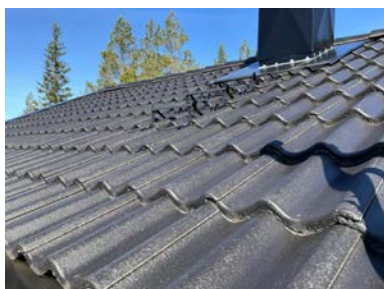
Takrenner og nedløp av plast. Beslag av metall.

- Stigetrinn og plattform for feier må monteres.
- Det er ikke krav om utbedring av snøfangere opp til dagens krav.
- Fare for snø fra taket ved manglende snøfangere.

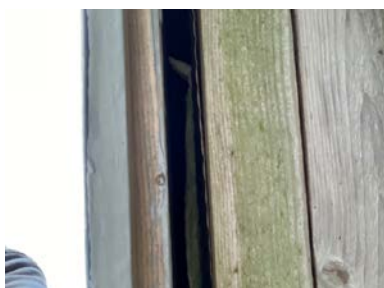
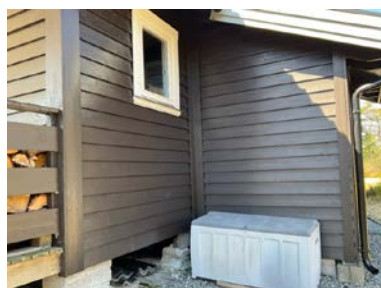
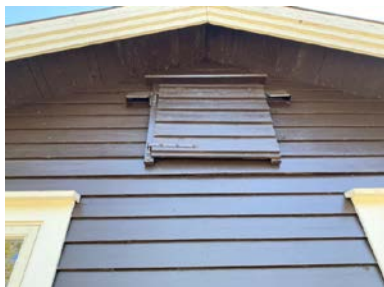
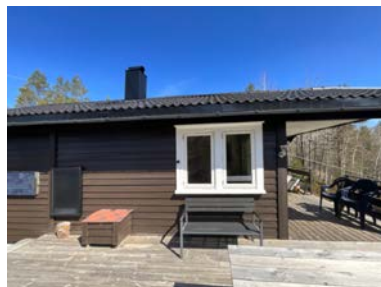
Veggene har trekonstruksjon av ukjent utførelse. Fasade/kledning har liggende bordkledning.

Kledning som står nærme terrenget/terrasse vil ha økt behov for maling og med fare for fukt og råte i kledningen og bakenforliggende konstruksjoner.

- Lokal utbedring bør foretas for å øke avstanden mellom terreng og bordkledning.

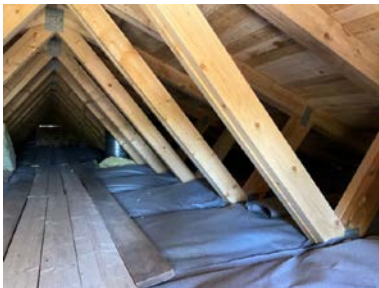
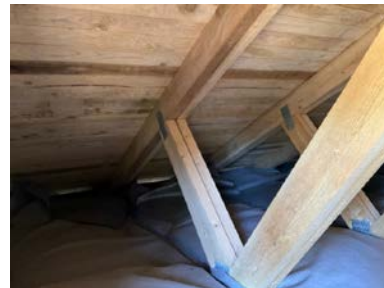
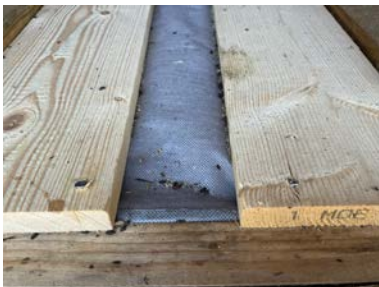
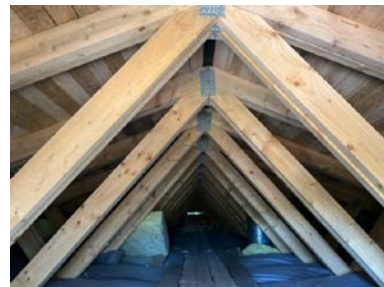
- Det er registrert symptom på aktivitet fra skadedyr

- Det må foretas tiltak for å lukke avviket.

Bygget må tettes for gnagere.

Ved store snømengde bør taket skuffes.

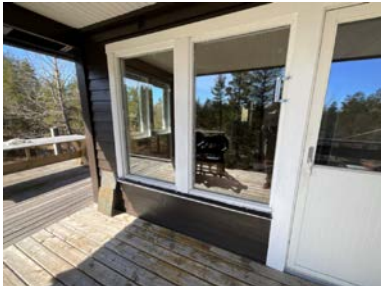
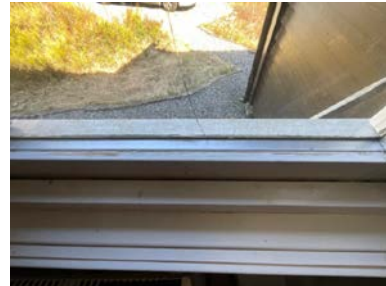
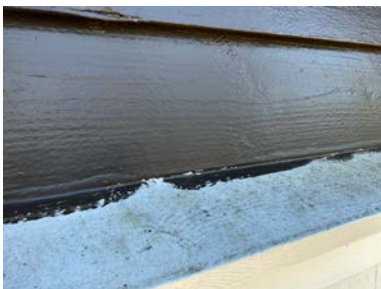
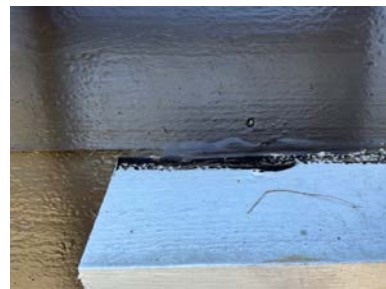
## **TG 2 Vinduer**

Bygningen har malte trevinduer med 2-lags glass. Vinduene har datostempling 1979 og 1981.

- Det er påvist avvik rundt innsetningsdetaljer.
- Det er påvist noen glassruter som er punktert eller sprukne.

- Vinduer med punkterte/sprukne glass må påregnes skiftes ut, enten hele vinduet eller kun selve glassene.
- Det bør gjøres tiltak for å lukke avviket.

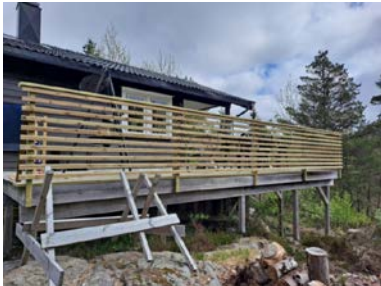
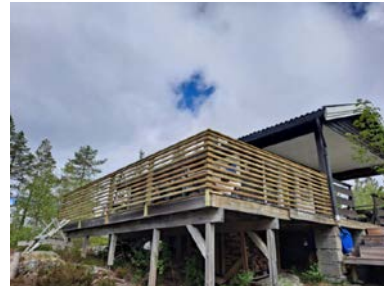
## TG 2 Balkonger, terrasser og rom under balkonger

Veranda med utgang fra stue. Dekke av terrassebord. Rekkverk av tre.

- Det er ikke krav om utbedring av åpninger i rekkverk til dagens forskriftskrav.

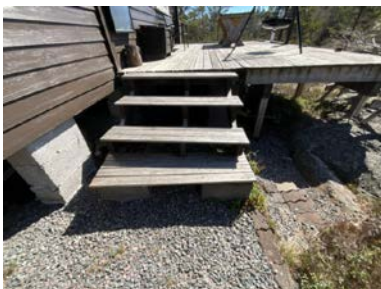
Utvendige trapper av tre.

- Rekkverk må monteres for å lukke avviket.

**Kostnadsestimat: Under 10 000**

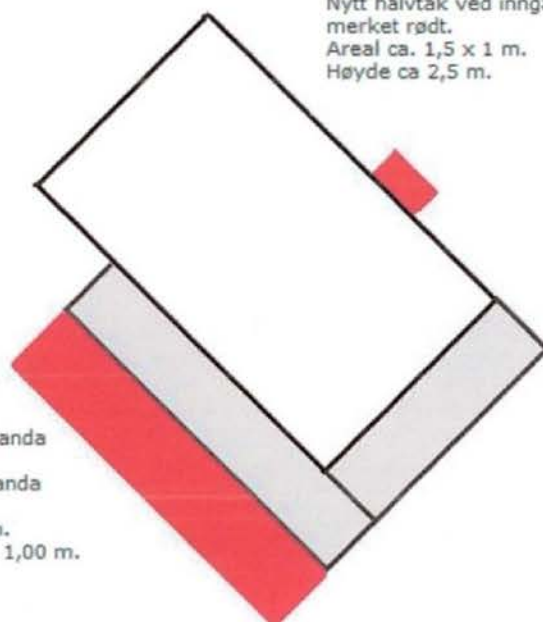
VEDLEGG D-1

Nytt halvtak ved inngangsdør  
merket rødt.  
Areal ca. 1,5 x 1 m.  
Høyde ca 2,5 m.

Eksisterende veranda  
er merket grå.  
Utvidelse av veranda  
er merket rødt.  
Areal ca. 2 x 6 m.  
Høyde ca. 1,80 - 1,00 m.
