**Salgsoppgavedato**  
15.04.2024

# Tilstandsrapport

# gnr. 24, bnr. 168

Oppdraget gjelder:  
Oppdraget gjelder tilstandsrapport med arealmåling av fritidsbolig beliggende på Gnr: 24 Bnr: 168 med adresse Østre Langøyveien 4 i Kragerø kommune.

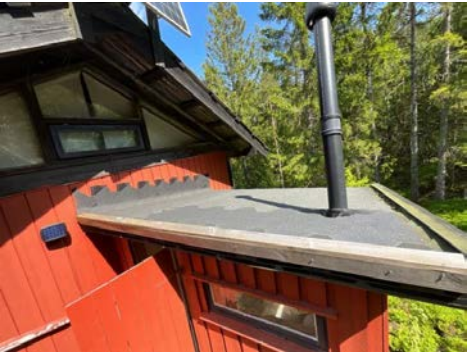
| Taktekkingen er av tre og shingel.<br>Taket er besiktiget fra bakkenivå.<br><br>Det er registrert stedvis sprekker og værslitasje på tretak og fukt, grønske og sopp på undersiden av tretak, underpapp og plater. Dette kan komme fra utettheter i tretak som må kontrolleres og utbedres.<br><br>Shingel taktekking til bido har ingen store avvik, er synlig undertak fra innsiden uten store fuktmerker. | |
| Utsnitt taktekking. | |

| <b>Vurdering av avvik:</b> <ul style="list-style-type: none"><li>Mer enn halvparten av forventet brukstid er passert på taktekkingen.</li><li>Mer enn halvparten av forventet brukstid er passert på undertak.</li><li>Det er værslitt og oppsprukket tretaktekking</li></ul> |

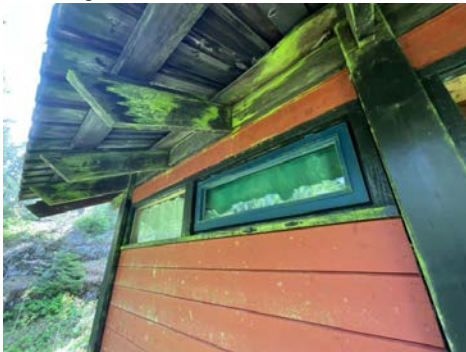
Stedvis synlige fuktmerker, grønske og sopp.

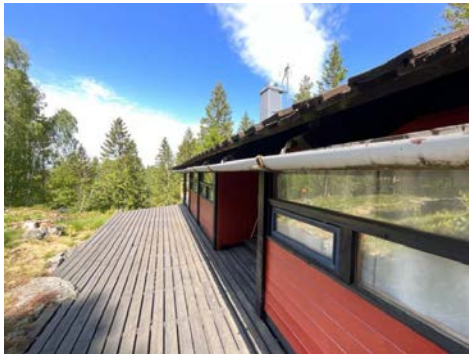
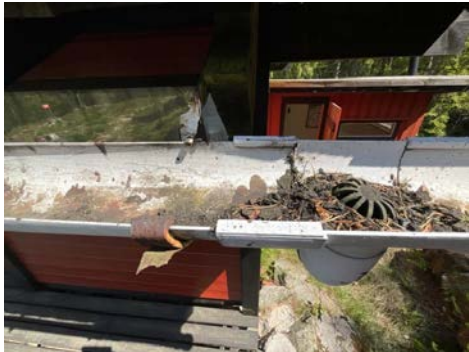
Utsnitt renner.

Det er registrert rust og nedbøyninger på renner.  
Det mangler renner og nedløp mot nordøst.

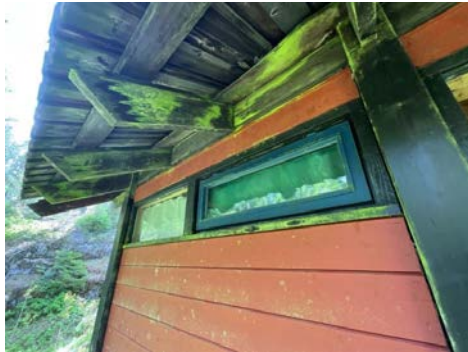
Utsnitt veggkonstruksjon.

Når takkonstruksjon er utbedret må vegger rengjøres og det må gjøres ytterligere undersøkelser for å kontrollere om det er konstruksjonsdeler med skader.

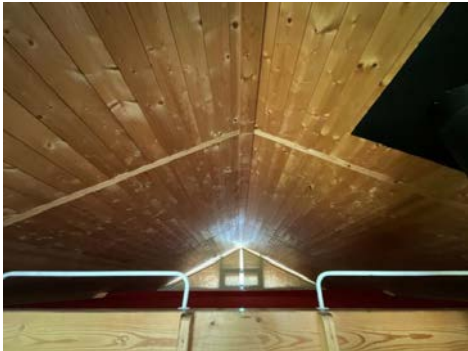
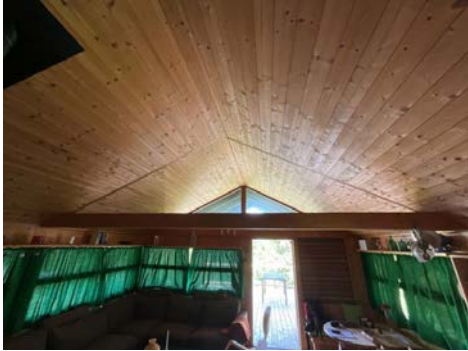
Det er ikke registrert vesentlige nedbøyninger, men det er registrert fuktmerker rundt pipegjennomføring og utettheter i takkonstruksjon til bido.

Utsnitt takkonstruksjon.

- Det er påvist fuktskjolder/skader i takkonstruksjonen.

Overvåk fuktmerker rundt pipegjennomføring, og kontroller tettesjikt.  
Utettheter må utbedres der vann kan slå rett inn på undertak til bido.

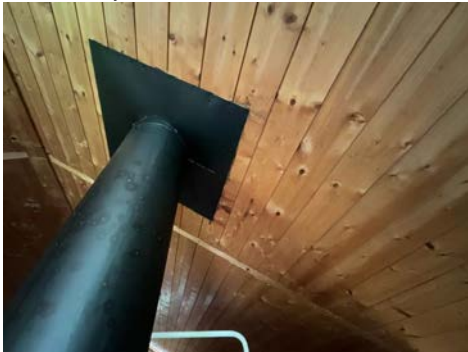
Fuktmerker rundt pipegjennomføring.

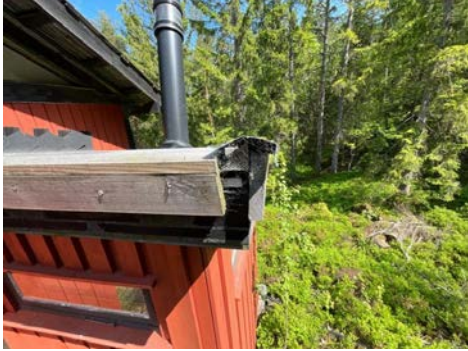
Utettheter må utbedres.

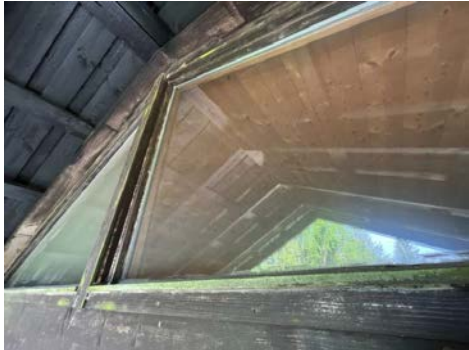
Utsnitt vinduer.

- Vurdering av avvik:**
- Det er påvist et betydelig antall vinduer med punkterte eller sprukne glassruter.
  - Karmene i vinduer er slitte og det er sprekker i trevirket.
- Konsekvens/tiltak**
- Det må påregnes noe vedlikehold og at enkelte vinduer må skiftes ut.

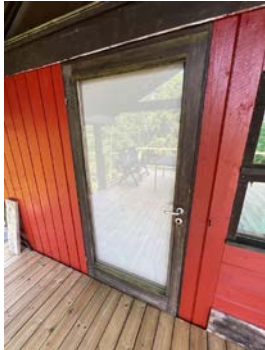
Malte halvdører i tre.

Terrassedør.

- Vurdering av avvik:**
- Karmene i dører er værslitte utvendig og det er sprekker i trevirket.
- Konsekvens/tiltak**
- Det må foretas lokal utbedring.
- Utskiftning av terrassedør nærmer seg.
- Kostnadsestimat: Under 10 000**

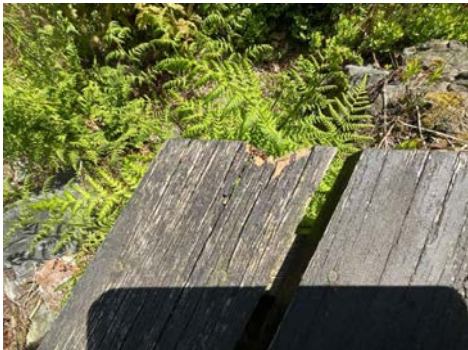
Utsnitt terrasse.

Råte i terrassebord.

- Vurdering av avvik:**
- Åpninger i rekkverk er ikke i henhold til krav i dagens forskrifter.
  - Det er ikke montert rekkverk.
  - Det er værslitt/oppsprukket trevirke/trepaneler.
- Konsekvens/tiltak**
- Åpninger i rekkverk må endres for å tilfredsstille krav på byggemeldingstidspunktet.
  - Rekkverk må monteres for å lukke avviket.
  - Lokal utbedring/utskiftning bør utføres.

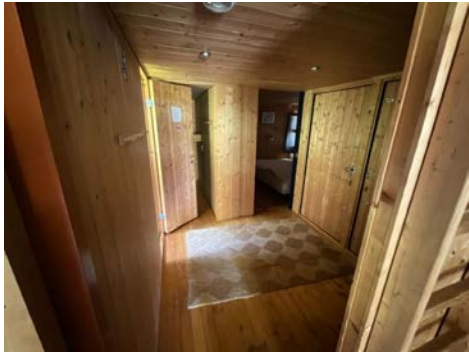
Utsnitt overflater.

- Det er avvik:  
Det er stedvis registrert skader på overflater.

- Tiltak:  
Skadene må utbedres for TG:1.  
**Kostnadsestimat: Under 10 000**

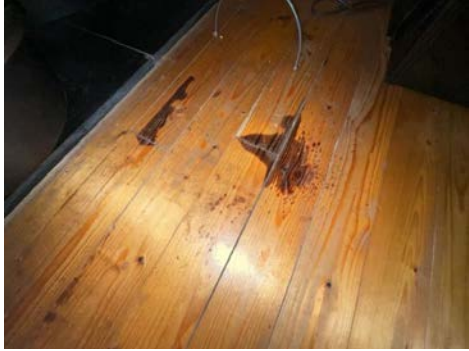
Utsnitt hems.

Skade på overflate.

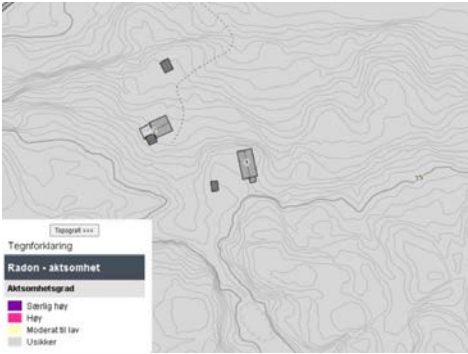
Eiendommen ligger innenfor et område med usikker radon i følge radon aktsomhet.  
Det må fremvises dokumentasjon på radon eller utføres målinger.

Radon aktsomhet.

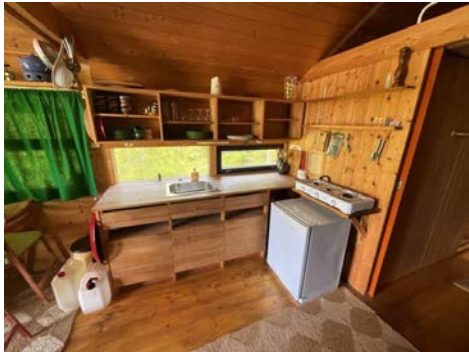
Enkelt plassbygd kjøkken i tre med glatte fronter.  
Avsatt plass til kjøleskap og platetopp.  
Enkel vask i stål som slipper gråvann ut på terreng.

Utsnitt kjøkkenet.

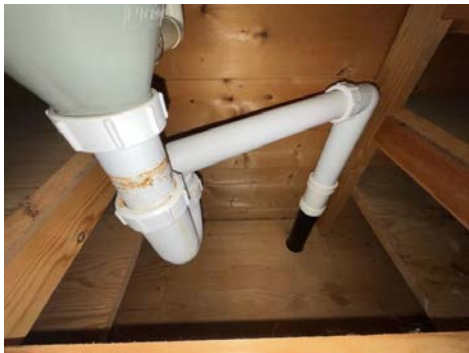
Det er avløpsrør av plast.

Abløpsrør av plast.

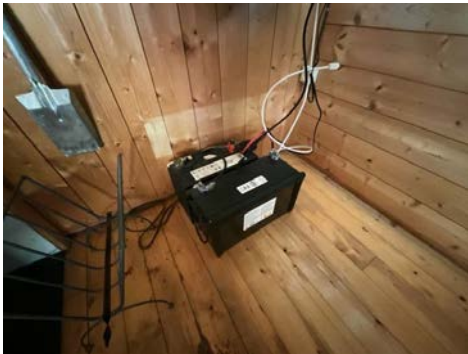
Det er installert solcelleanlegg til fritidsboligen.

Batterier til solcelleanlegg.

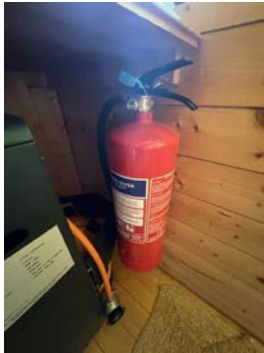
Brannslukningsapparat og røykvarsler registrert.

Brannslukningsapparat.

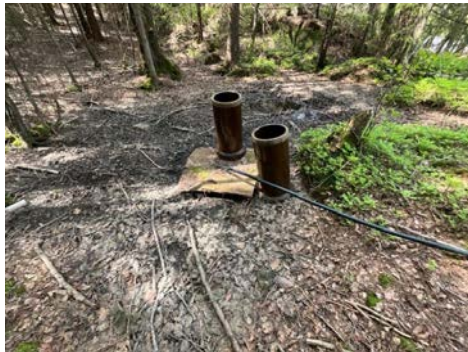
Det er utvendige vann og avløpsrør av plast.  
Vann hentes fra privat brønn.  
Avløpsrør i plast slipper gråvann fra kjøkken ut på terreng.

Det er ikke fremvist dokumentasjon på brønnvann, innhent dokumentasjon eller utført kontroll av brønnvann.

Brønnvann.
