# Pen og velholdt 3-roms toppleilighet med solrik balkong | 2 soverom | Parkeringsplass

# Tilstandsrapport

Befaringsdato: 04.07.2025

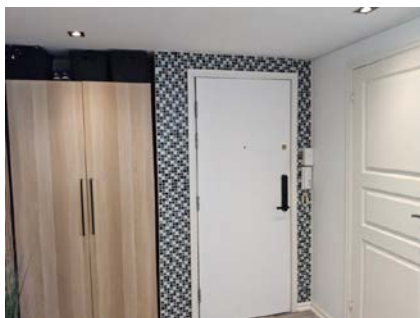
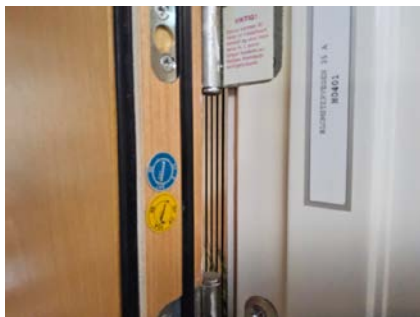
## **Balkonger, terrasser og rom under balkonger**

Balkong bygget av betong med betongrekkverk og trelemmer på gulv. Rekkverket er målt til ca. 102cm. Balkongen er målt til ca. 6m<sup>2</sup>.

Det er sprekker i laminatgulv i stue/kjøkken.

Gulvene fungerer som de skal, men det må påregnes oppgradering av gulv ved et eventuelt eierskifte.

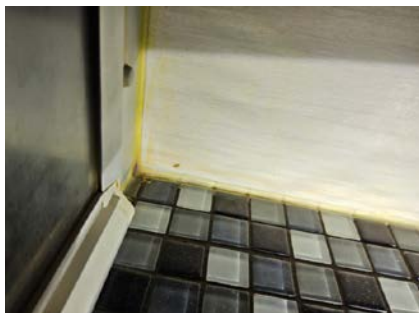
- Fuger bør skiftes ut.

Elastiske fuger må byttes for å lukke avviket.

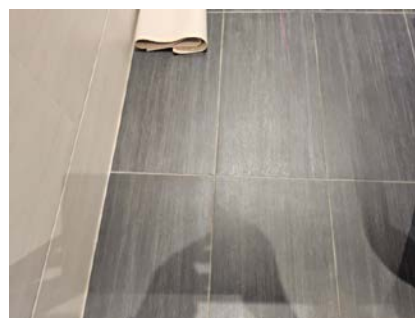
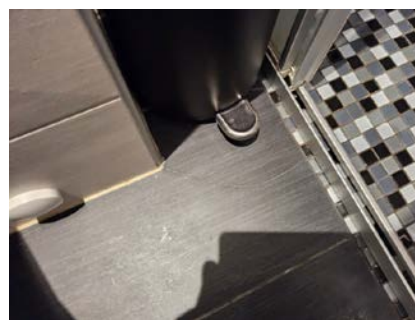
#### ! TG 2 Overflater Gulv

- Det er påvist at noen fliser har bom (hulrom under).
- Det er påvist sprekker i fliser.

- Fliser må skiftes.
- Selv om bom eller hull lyd ikke alltid er et umiddelbart problem, bør det overvåkes nøye før eventuell utvikling i sprekker i flisfuger e.l. oppstår. Dette må en foreta tiltak for, for å begrense utviklingen.

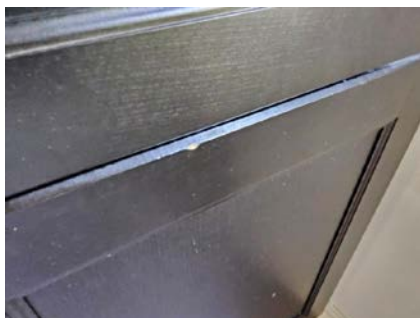
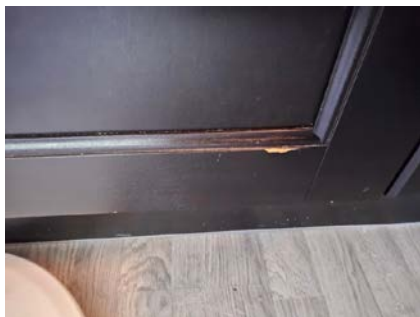
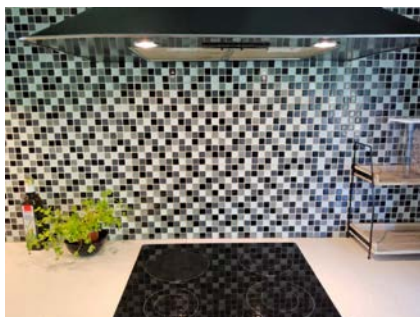
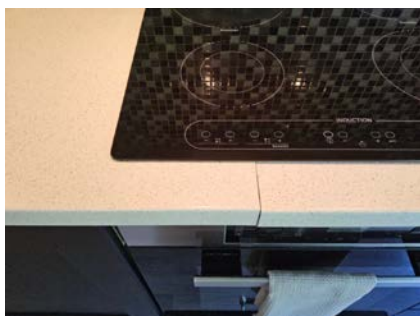
## 4. ETASJE > STUE/KJØKKEN

Det er sprekker i skjøtene på benkeplaten ved platetopp.

Kjøkkendører fungerer med dette avviket, men det må overflatebehandles i tiden som kommer.

Benkeplaten fungerer med dette avviket, men det må gjøres en oppgradering på skjøter.

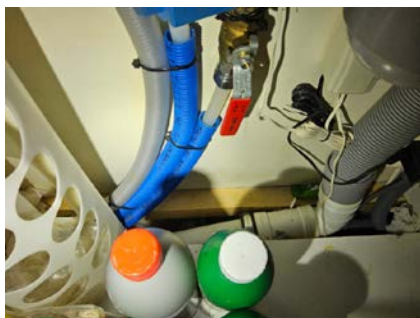
### ! TG 1 Avløpsrør

Det er avløpsrør av plast.

Avløpsrør er oppgradert med strømpeløsning i 2025.
