# Tilstandsrapport

- Fritidsbolig
- Sannesveien 248, 3750 DRANGEDAL
- DRANGEDAL kommune
- gnr. 14, bnr. 41, fnr. 42

Befaringsdato: 16.09.2025    Rapportdato: 17.09.2025    Oppdragsnr.: 22467-1062    Referansenummer: AY9048

Autorisert foretak: OBM Bygg og Takst AS

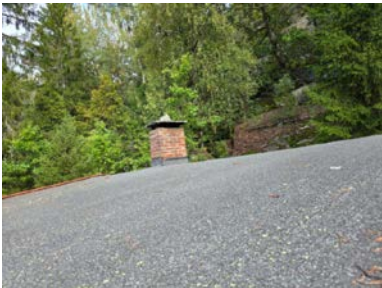
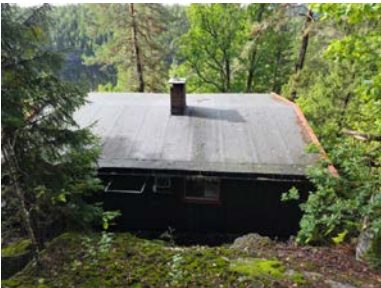
Taktekkingen er av sveisepapp/asfaltfolie. Taket er besiktiget fra taknivå. Ifølge tidligere salgsoppgave er taktekkingen fra ca. 2010-2012.

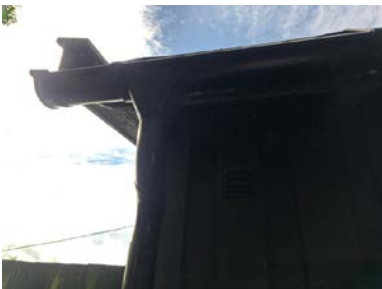
### Nedløp og beslag

Takrenner og nedløp av plastbelagt stål.

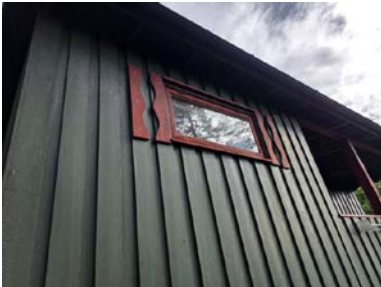
**TG 1U Takkonstruksjon/Loft**

*Punktet må sees i sammenheng med Taktekking*

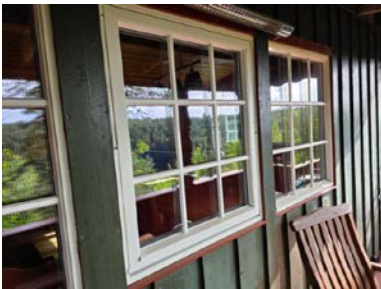
**TG 1 Vinduer**

Det er vinduer med isolerglass fra 2018 i stue/spisestue.

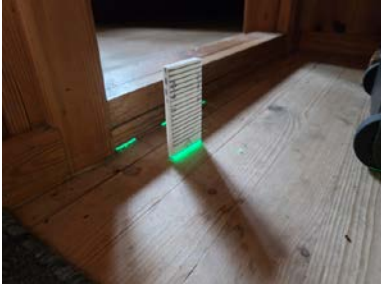
## TG 3 Etasjeskille/gulv mot grunn

- Målt høydeforskjell på over 20 mm innenfor en lengde på 2 meter. Tilstandsgrad 3 gis med bakgrunn i standardens krav til godkjente måleavvik.
- Målt høydeforskjell på over 30 mm gjennom hele rommet. Tilstandsgrad 3 gis med bakgrunn i standardens krav til godkjente måleavvik.

Det ble målt et lokalt avvik på over 3cm (innenfor 2 meter) og høydeforskjell på over 5cm i hele rommet.

Høydeforskjell på over 5cm. X på klossen angir samme høyde.

- For å få tilstandsgrad 0 eller 1 må høydeforskjeller rettes opp. Det vil imidlertid sjelden være økonomisk rasjonelt som et enkeltstående tiltak i en bolig som dette. Dersom boligen en gang skal renoveres, kan man vurdere slike tiltak.

Kostnadsestimat: 50 000 - 100 000

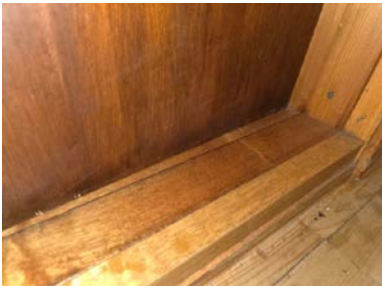
## TG 2 Innvendige dører

- Det er påvist avvik som tilsier at det bør foretas tiltak på enkelte dører.

Døra tar i karm i underkant

Døren bør justeres.

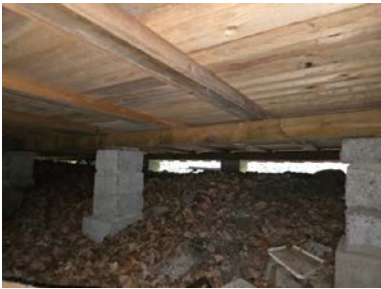
### TG 1 Grunnmur og fundamenter

Fritidsboligen er bygget på søyler av leca og betong. Stedvis er søyler skjeve som utgjør avvik i høydeforskjeller på etasjeskillere inne.

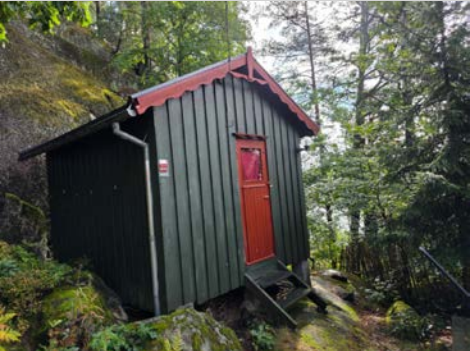
## Bod

| <b>Anvendelse</b><br>Lagring, blir idag benyttet som soverom | |
| <b>Byggeår</b><br>1980 | <b>Kommentar</b><br>Byggeår er funnet i tidligere salgsoppgave |

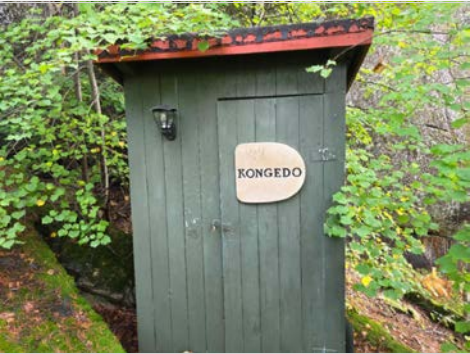
**Beskrivelse**  
Utedo oppført i trekonstruksjon med stående trekledning og tak utført som pulttak tekktet med sveisepapp/asfaltfolie. Bygningen har store vedlikeholdsbehov, det er påvist mye råteskade på utvendig kledning.
