Håvi Solsiden 18 B, 2420 TRYSIL

**Flott og gjennomført helårshytte
fra 2016 med solrik beliggenhet.
Hems på 37m². Elbil-lader!**

Samlet vurdering

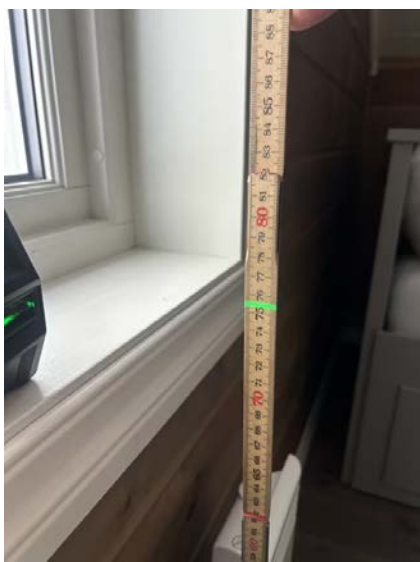
6.11 Etasjeskille og gulv på grunn

Skjevhet i soverom og stue.

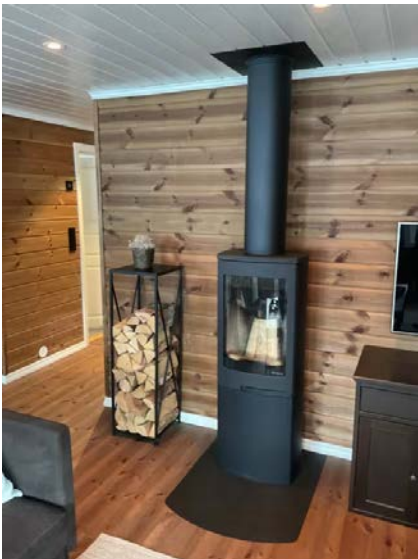
6.12 Ildsted/Skorstein

Vedovn.

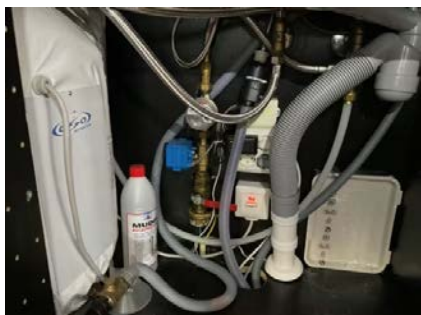
6.17 Vannledninger

Stoppekran i kjøkkenbenk.

Type anlegg	Rør i rør system
Vannledninger er skjult i vegger og gulv, vurderingene begrenser seg til synlige avløp.	
Er det utført arbeider på anlegget etter byggeår?	Nei
Er det etablert fordelerskap?	Ja
Er det manglende vannstoppesystem i tilknytning til, eller manglende avrenning til sluk/avløp fra fordelerskap?	Nei
Har vannrør nådd en alder som gir økt risiko for skader eller følgeskader?	Nei
Er det manglende isolering av vannrør hvor det er risiko for frost eller kondens?	Nei
Er det registrert tegn til lekkasjer eller skader på vannrør?	Nei
Er det redusert vanntrykk ved prøving av to tappesteder samtidig?	Nei
Er det manglende tilgjengelighet til stoppekran?	Nei
Er det dårlig funksjon på stoppekran?	Nei
Oppsummering av vannledninger	TG-1
Stoppekran er plassert i kjøkkenbenk.	
Fordelerskap er plassert bak vaskemaskin og tørketrommel. Fordelerskapet er ikke inspisert.

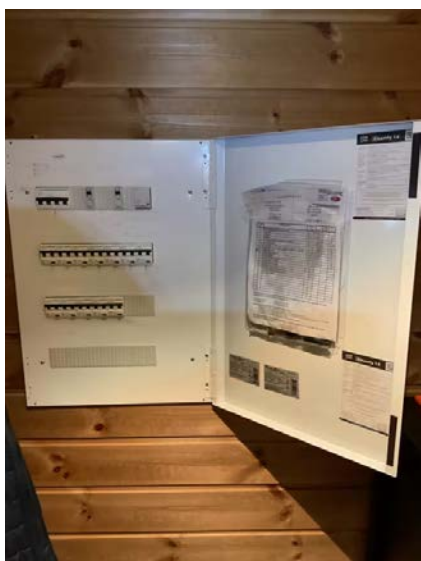
6.18 Elektrisk

Er det foretatt kontroll av det lokale el tilsyn i løpet av de siste 5 år	Nei
Type sikringer	Automatsikringer
Sikringskap plassert i gang.	
Er det gjennomført arbeider etter opprinnelig byggeår?	Nei
Er det manglende samsvarserklæring på arbeider utført etter 01.01:1999?	Nei
Er det manglende kursfortegnelse?	Nei
Er det manglende samsvar mellom kursfortegnelse og antall sikringer?	Nei
Er det tegn på varmgang (termiske skader) på kabler, brytere, downlight, stikkontakter, og elektrisk utstyr?	Nei

Sikringskap.	Er kabler utilstrekkelig festet?	Nei
	Er det tegn til at kabelinnføringer og hull i inntak og sikringskap ikke er tette?	Nei
	Spørsmål til eier: Løses sikringene ofte ut?	Nei
	Spørsmål til eier: Har det vært brann, branntillop eller varmgang i anlegget?	Nei
Oppsummering av elektrisk		TG-1
<p>Dette er en forenklet kontroll begrenset til de spørsmål og undersøkelser som forskrift til avhendingslova (tryggere bolighandel) § 2-18 inneholder. Dette kan ikke sammenlignes med en kontroll utført av offentlig myndighet (Det lokale eilsyn) eller registrert elektrovirksomhet, og en bygnings sakkyndig har verken kompetanse eller lov til å foreta en slik kontroll. Tilstandsgraden er vurdert ut fra den forenklete og begrensede kontrollen som forskriften inneholder. El-anlegget kan ha feil og mangler som en slik forenklet undersøkelse ikke vil avdekke. Vær derfor oppmerksom på denne risikoen, og søk videre veiledning eller få en fullstendig kontroll utført av registrert elektrovirksomhet.</p>

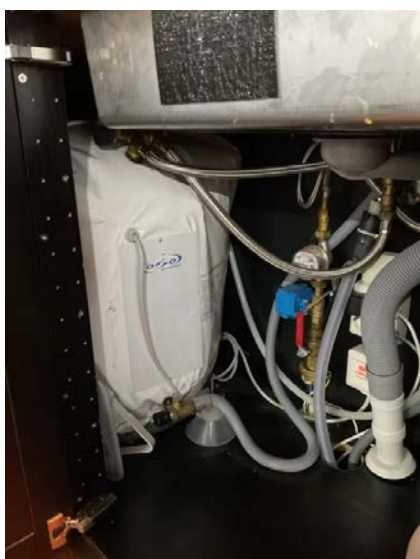
6.19 Varmtvannsbereder

Varmtvannsbereder.

Plassering bereder	
Kjøkkenbenk	
Fundament	
Kjøkkenskap med ukjent understøttelse	
Årstall	
2016	
Størrelse	
117	
Er det manglende lekkasjesikring av bereder?	Nei
Er plugg (støpsel) på berederen brunsvidd?	Ikke relevant, fast tilkobling
Er det tegn til lekkasjer fra bereder?	Nei
Er bereder over 20 år?	Nei
Oppsummering av varmtvannsbereder	TG-1
