Håvi Solsiden 18 B, 2420 TRYSIL

**Flott og gjennomført helårshytte
fra 2016 med solrik beliggenhet.
Hems på 37m². Elbil-lader!**

Nøkkelinformasjon

Salgsobjekt: Hytte
Eierform: Eierseksjon
Byggeår: 2016
BRA-i/BRA Total 70/73 kvm
Tomtstr.: 3073.6 m²
Gnr./bnr./snr. Gnr. 37, bnr. 1447, snr. 2
Oppdragsnr.: 1211250068

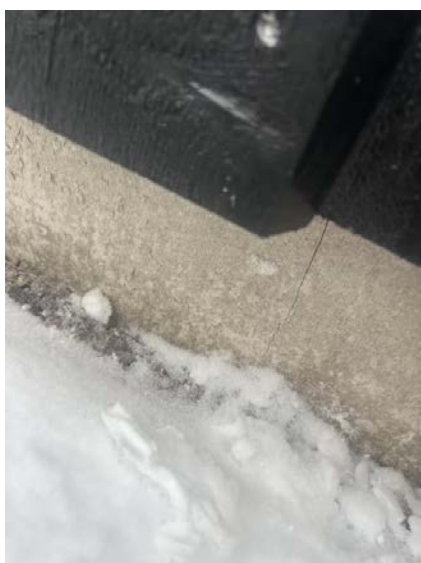
6.2 Grunnmur og fundament

Sprekk i steinplate.

Type Fundament/Grunnmur	Plate på mark
Støpt plate på mark. Forskaling av kassetter med isopor og utvenig steinplate.	
Type byggegrunn	Ukjent byggegrunn
Er det påvist sprekker/riss eller skader?	Ja
Oppsummering av grunnmur og fundament TG-1	
Enkelte sprekker i pålimt steinplate.

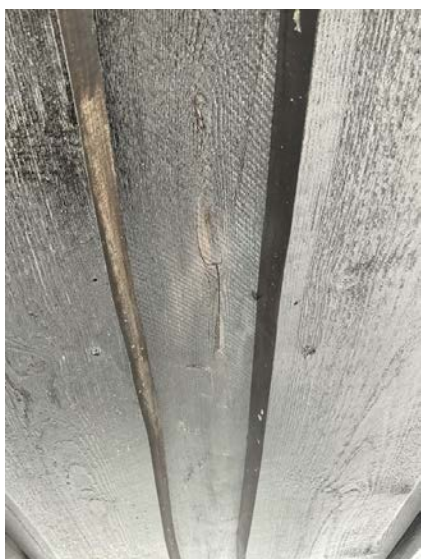
Sprekker i panel.

Det registreres sprekker og kvistutslag i fasadene.
Det registreres utslag av kvæ.

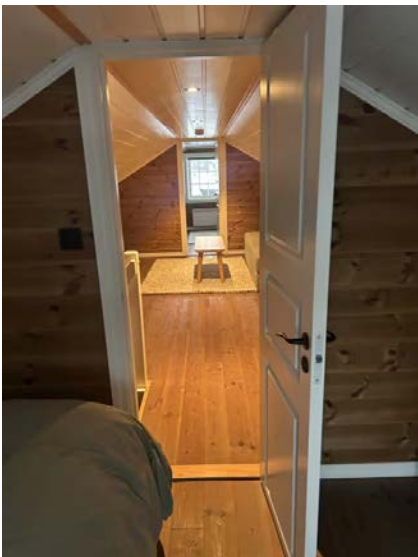
6.6 Loft (konstruksjonsoppbygging)

Loft.

Type loft	Innredet loft (lukket konstruksjon)
Loftet er innredet med to soverom og stue Tilgang til lagring på en side, utenfor knevegg.	
Er loftet innredet etter byggeår?	Nei
Er det tegn til fukt fra lekkasjer eller kondensering på overflater?	Nei
Er det tegn til sopp/råte eller spor etter skadedyr?	Nei
Er det tegn på utilstrekkelig ventilering av konstruksjonen?	Nei
Er det tegn på utilstrekkelig tetting rundt gjennomføringer i konstruksjonen?	Nei
Oppsummering av loft (konstruksjonsoppbygging)	TG-1

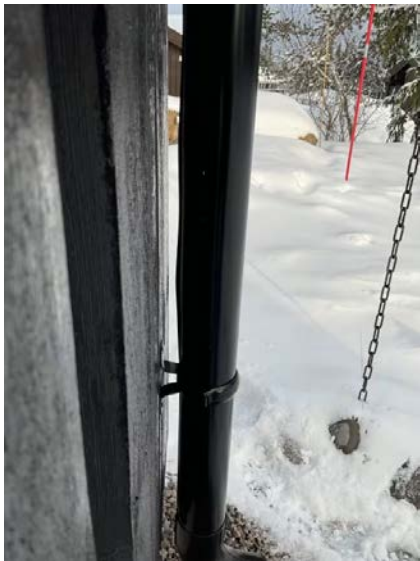
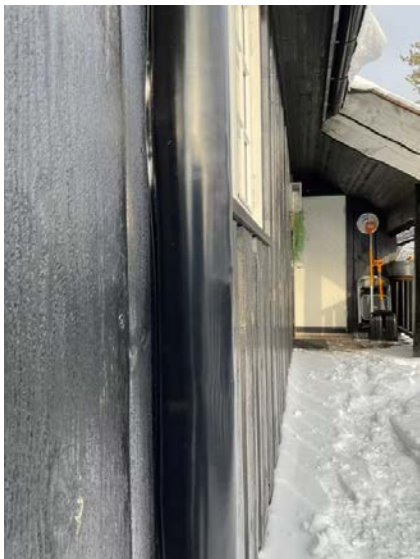
6.7 Renner og nedløp

Det ble registrert buling/skade i nedløpsrør som er et symptom på frostspreng.

Frostsprenng i nedløp.

Type	Aluminium
Renner og nedløp av aluminium.	
Er det utført arbeider på anlegget etter byggeår?	Nei
Er det synlige skader på renner/nedløp?	Ja
Oppsummering av renner og nedløp	TG-2
Det ble registrert buling/skade i nedløpsrør som er et symptom på frostsprenng.	
Anbefalte tiltak / ytterligere undersøkelser anbefales	
Utbedring av skader må påregnes.

Utbedring av skader må påregnes.

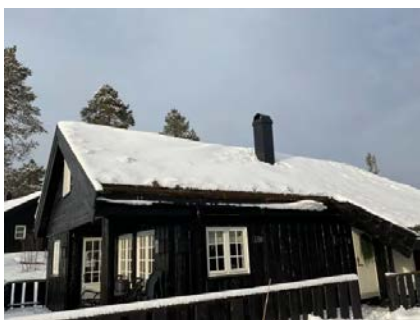
6.8 Takkonstruksjon

Tilgjengelighet	Ikke tilgjengelig
Oppsummering av takkonstruksjon	TG-IU
Ikke inspisert pga. snø.	
Anbefalte tiltak / ytterligere undersøkelser anbefales	
Inspeksjon og vurdering av takkonstruksjonen anbefales når forholdene gjør det mulig.

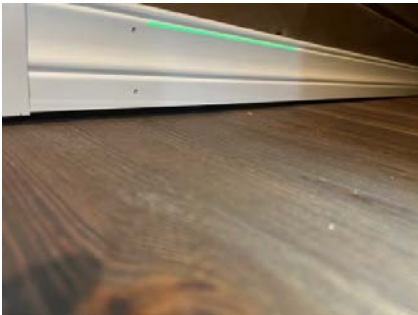
Det registreres sprekker mellom gulvlist og gulv på stue og soverom på hems

Sprekk mellom gulvlist og gulv.

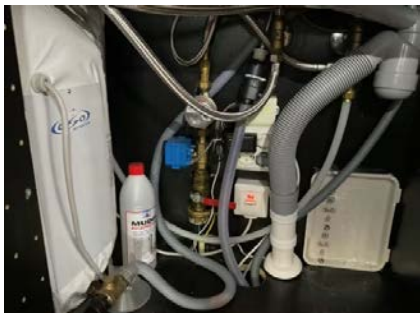
6.17 Vannledninger

Stoppekran i kjøkkenbenk.

Type anlegg	Rør i rør system
Vannledninger er skjult i vegger og gulv, vurderingene begrenser seg til synlige avløp.	
Er det utført arbeider på anlegget etter byggeår?	Nei
Er det etablert fordelerskap?	Ja
Er det manglende vannstoppesystem i tilknytning til, eller manglende avrenning til sluk/avløp fra fordelerskap?	Nei
Har vannrør nådd en alder som gir økt risiko for skader eller følgeskader?	Nei
Er det manglende isolering av vannrør hvor det er risiko for frost eller kondens?	Nei
Er det registrert tegn til lekkasjer eller skader på vannrør?	Nei
Er det redusert vanntrykk ved prøving av to tappesteder samtidig?	Nei
Er det manglende tilgjengelighet til stoppekran?	Nei
Er det dårlig funksjon på stoppekran?	Nei
Oppsummering av vannledninger	
Stoppekran er plassert i kjøkkenbenk.	
Fordelerskap er plassert bak vaskemaskin og tørketrommel. Fordelerskapet er ikke inspisert.	
TG-1

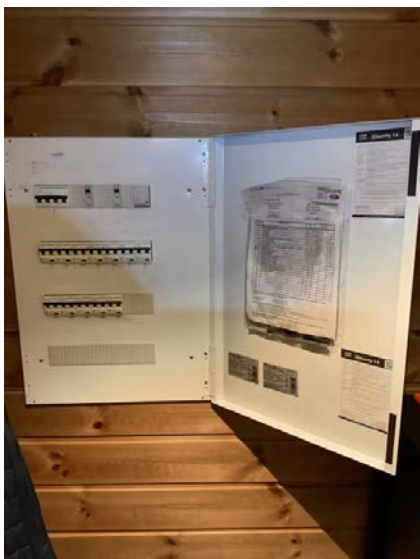
6.18 Elektrisk

Er det foretatt kontroll av det lokale el tilsyn i løpet av de siste 5 år	Nei
Type sikringer	Automatsikringer
Sikringskap plassert i gang.	
Er det gjennomført arbeider etter opprinnelig byggeår?	Nei
Er det manglende samsvarserklæring på arbeider utført etter 01.01:1999?	Nei
Er det manglende kursfortegnelse?	Nei
Er det manglende samsvar mellom kursfortegnelse og antall sikringer?	Nei
Er det tegn på varmgang (termiske skader) på kabler, brytere, downlight, stikkontakter, og elektrisk utstyr?	Nei

Sikringskap.	Er kabler utilstrekkelig festet?	Nei
	Er det tegn til at kabelinnføringer og hull i inntak og sikringskap ikke er tette?	Nei
	Spørsmål til eier: Løses sikringene ofte ut?	Nei
	Spørsmål til eier: Har det vært brann, branntilløp eller varmgang i anlegget?	Nei
Oppsummering av elektrisk		TG-1
<p>Dette er en forenklet kontroll begrenset til de spørsmål og undersøkelser som forskrift til avhendingslova (tryggere bolighandel) § 2-18 inneholder. Dette kan ikke sammenlignes med en kontroll utført av offentlig myndighet (Det lokale eilitsyn) eller registrert elektrovirksomhet, og en bygningsakkyndig har verken kompetanse eller lov til å foreta en slik kontroll. Tilstandsgraden er vurdert ut fra den forenklete og begrensede kontrollen som forskriften inneholder. El-anlegget kan ha feil og mangler som en slik forenklet undersøkelse ikke vil avdekke. Vær derfor oppmerksom på denne risikoen, og søk videre veiledning eller få en fullstendig kontroll utført av registrert elektrovirksomhet.</p>

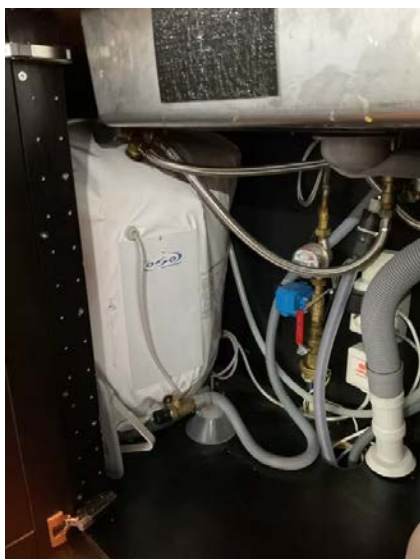
6.19 Varmtvannsbereder

Varmtvannsbereder.

Plassering bereder	
Kjøkkenbenk	
Fundament	
Kjøkkenskap med ukjent understøttelse	
Årstall	
2016	
Størrelse	
117	
Er det manglende lekkasjesikring av bereder?	Nei
Er plugg (støpsel) på berederen brunsvidd?	Ikke relevant, fast tilkobling
Er det tegn til lekkasjer fra bereder?	Nei
Er bereder over 20 år?	Nei
Oppsummering av varmtvannsbereder	TG-1

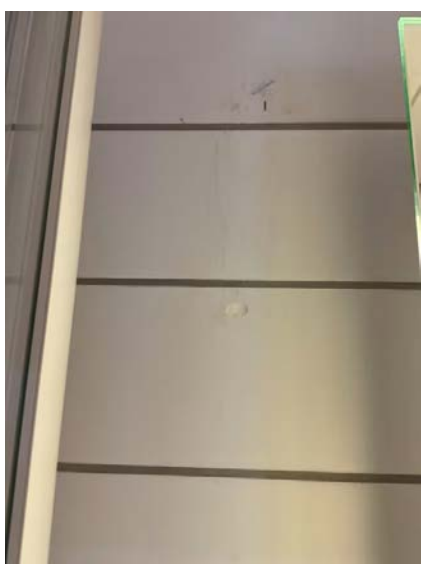
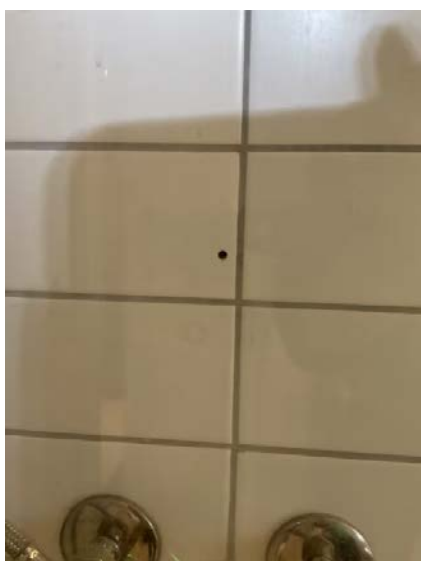
6.21 Våtrom

Hull etter tidligere dusjvegg.

Det registreres riss / sprekker i flisfuger på gulv.

Det registreres "bom" i gulvflis (mangelfull heft mot underlag).

Badet fungerer med dagens tilstand, men på grunn av påviste forhold anbefales fortsatt bruk av dusjkabinett for å unngå ytterligere fuktbelastning.
