Hæraveien 4, 1850 MYSEN

**Mysen - Koselig leilighet med balkong.**

# Tilstandsrapport

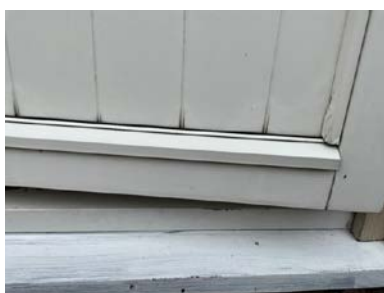
- Karmene i dører er værslitte utvendig og det er sprekker i treverket.

- Det må påregnes noe vedlikehold og at enkelte dører må skiftes ut.

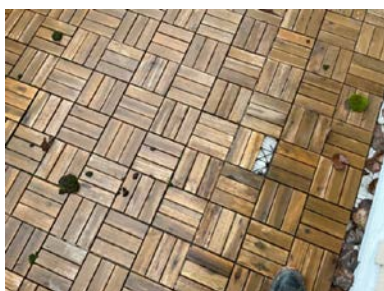
## TG 2 Balkonger, terrasser og rom under balkonger

Balkong på 7 m<sup>2</sup>, vendt mot sør, med tilgang fra stue. Av materialer er det benyttet rekkverk av stål og gulv av aluminium, som er belagt med treheller.

- Påvist dels slitasje/skader på treheller på balkongen.

Treheller på balkongen har dels slitasje og skader. Overflaten bør holdes under oppsikt, og vedlikehold kan vurderes ved behov for å opprettholde funksjon og estetikk. Ingen umiddelbare tiltak anses nødvendige.

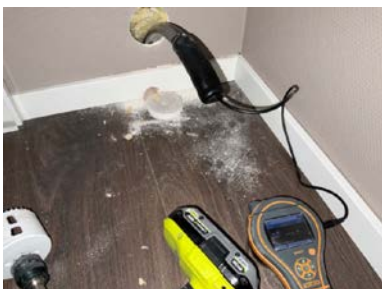
### TG 0 Tilliggende konstruksjoner våtrom

Hulltaking er foretatt, uten å påvise unormale forhold. Hulltaking er foretatt i soverom. Fuktkvotemåling (vekt%) i konstruksjonen ble målt til under 6 %

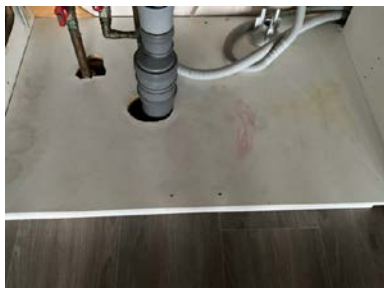
- Det er påvist fuktskjolder/svelling i bunnplate i benkeskap.

- Det er påvist fuktskjolder og svelling i bunnplaten i benkeskapet, men det ble ikke målt unormale fuktverdier på befaringen. Skadene kan være et resultat av tidligere fuktproblemer, men det er ingen tegn til aktiv fuktighet på nåværende tidspunkt.
- Lys under benk er ikke tilstrekkelig, mangler belysning.

- Selv om det er påvist fuktskjolder og svelling i bunnplaten i benkeskapet, er det ikke behov for utbedringer på nåværende tidspunkt, da kjøkkenet fremstår som funksjonelt. Det anbefales å holde området under oppsikt for å sikre at det ikke oppstår nye fuktproblemer.
