# Sprek, moderne og praktisk leilighet med egen balkong.

# gnr. 62, bnr. 391, snr. 9

Befaringsdato: 25.02.2026

Rapportdato: 05.03.2026

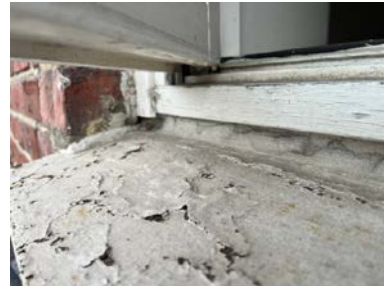
Det er merker etter kondensvann på glassrammer, Innvendig kondensering på glass er vanlig og kommer av for lite utlufting. Dette sliter og kan lage råteskader på vinduskarmer og glassrammer. Pakningen på det ene vinduet er slitt, dette kan medføre luftlekkasje og varmetap. Vinduene er noe malingsslitt utvendig, bør overflatebehandles på relativt kort sikt.

Slitt pakning

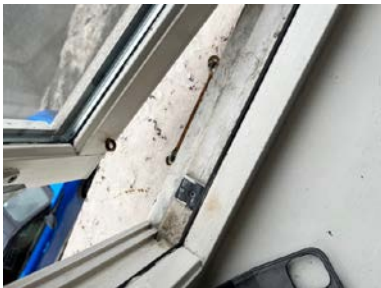
Utvendig slitt overflate

Slitt overflate i karm og noe merker etter kondensvann på glass ramme

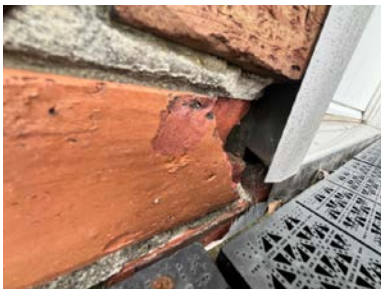
Det mangler litt av teglstein i vegg ved døren, dette medfører en risiko for at vann kan trenge inn i vegg og lage skade.

Det mangler en liten bit av teglstein i vegg ved døren,

Åpning i vegg må tettes for å hindre skadeutvikling.

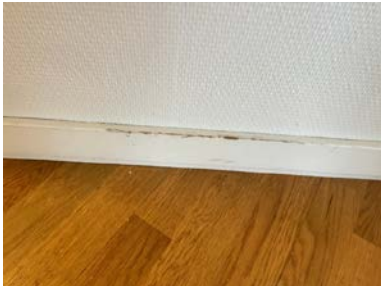
Slitasje på gulvlist

Det er noe behov for noe overflate oppussing.

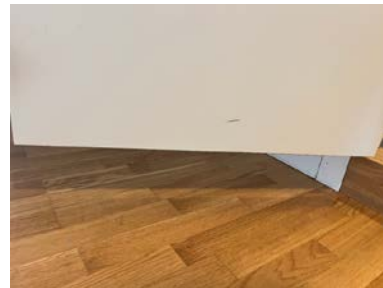
Merke på innvendig dør

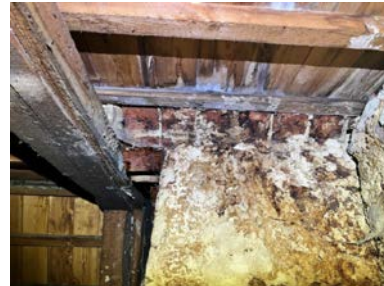
Det er ikke synlige skader på himling som følge av dette, men forholdet må utbedres for å hindre at skade oppstår.

Fuktmerker på gulv på kaldloft og fukt på pipe

Fuktmerker i bordtro nedenfor pipe.

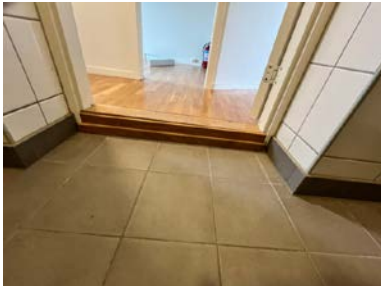
For å avklare dette må det gjøres ytterligere undersøkelser, demontering av terskellist og foringer på døren.

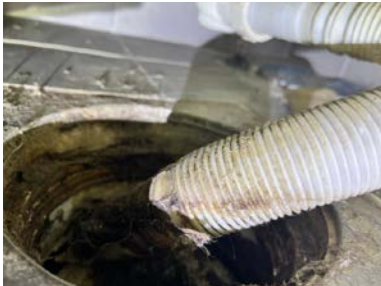
Det er ikke mulig å se om det er etablert tilfredsstillende membran/tekkesjikt på vegger, manglende tettesjikt eller mangelfull utførelse på dette kan medføre skader på konstruksjonene i rommet. Det er lagt nytt tettesjikt på gulvet, det er ikke dokumentert at tettesjikt på gulv er sammenkoblet med eventuelt tettesjikt på vegger, avviket medfører at det kan være utett i overgang vegg/gulv.

Bilde fra 2019 da ny membran ble påført gulvet

- Overvåk tilstanden jevnlig. For å få tilstandsgrad 0 eller 1 må tettesjiktet skiftes ut, men tidspunktet for når dette er nødvendig er vanskelig å si noe om.
- Det er viktig å merke seg at levetiden til en membran varierer basert på kvalitet, installasjon og bruk. Eldre membraner kan bli sprø og sprekke opp, noe som fører til at de mister sin vanntettende funksjon. Dette kan resultere i vannlekkasjer gjennom vegger og gulv og fuktskader.
- Når sluket har begrenset tilgang, er det vanskelig å rengjøre sluket og å inspisere den for å oppdage skader i membranen/fuger rundt sluket, som er avgjørende for å forhindre lekkasjer.
