**Salgsobjekt:** Enebolig  
**Eierform:** Eiet  
**Byggeår:** 2005  
**BRA-i/BRA Total** 246/282 kvm  
**Tomtstr.:** 667.3 m<sup>2</sup>  
**Soverom:** 3  
**Antall rom:** 6  
**Gnr./bnr.** Gnr. 151, bnr. 2795  
**Oppdragsnr.:** 1411250391

# Innholdsrik enebolig fra 2005 - Solrik tomt med utedstue og dobbelgarasje - Barnevennlig

# Tilstandsrapport

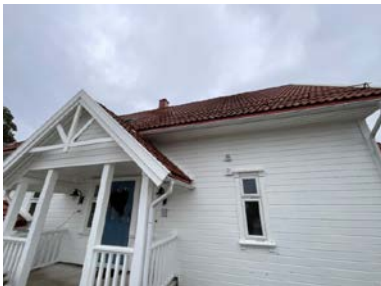
Snøfangere montert ihht byggeårets krav.

- Det er ikke behov for utbedringstiltak for snøfangere i nær fremtid.

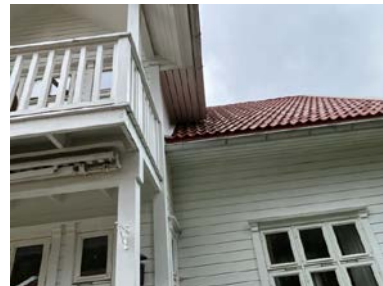
### TG 2 Veggkonstruksjon

Veggene har bindingsverkskonstruksjon fra byggeår. Fasade/kledning har liggende bordkledning.

Kledning som står nærme terrenget vil ha økt behov for maling og med fare for fukt og råte i kledningen og bakenforliggende konstruksjoner. Regelmessig vedlikehold forlenger levetiden på treverk og mur slik at fukt og vann ikke trenger inn i konstruksjonen.

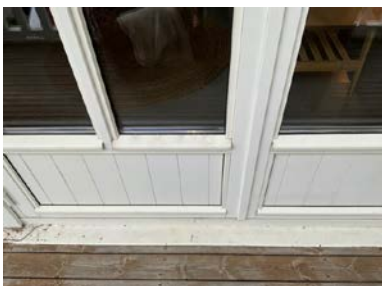
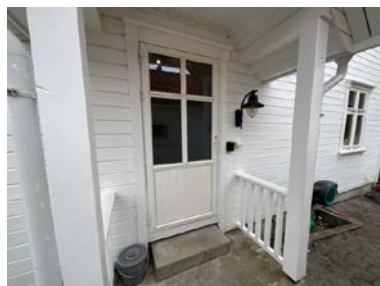
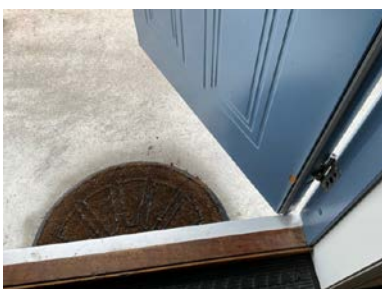
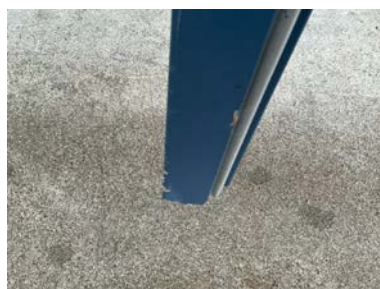
## Balkonger, terrasser og rom under balkonger

Veranda med utgang fra stue på loftet. Dekke av terrassebord. Rekkverk av tre.  
Platting i front av boligen med utgang fra stue. Dekke av betong. Rekkverk av tre.

Konsekvens av manglende rekkverk er at trappen er mindre sikker i bruk og gir økt fare for fallskader.

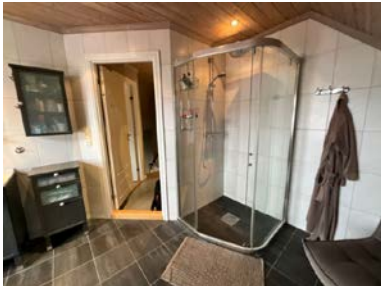
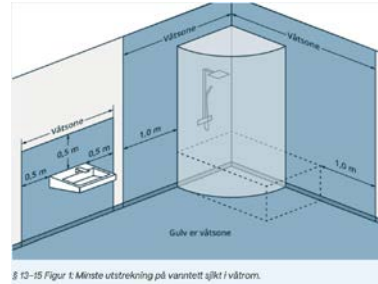
## 2. ETASJE > BAD

- Det er påvist at flisfuger har riss/sprekker.
- Det er vindu/dør med ikke fuktbestandige materialer i våtsonen (ved vask, dusj, badekar, osv.), løsningen eller byggematerialet er uegnet.

- Slike riss/sprekker kan indikere bakenforliggende fuktskader, og konstruksjonen bør observeres jevnlig for å vurdere utvikling.

- Overvåk tilstanden jevnlig. For å få tilstandsgrad 0 eller 1 må slukløsningen skiftes ut og sannsynligvis må også membransjiktet skiftes/utbedres. Det er imidlertid vanskelig å si noe om tidspunktet for når dette er nødvendig.
- Det er viktig å merke seg at levetiden til en membran varierer basert på kvalitet, installasjon og bruk. Eldre membraner kan bli sprø og sprekke opp, noe som fører til at de mister sin vanntettende funksjon. Dette kan resultere i vannlekkasjer gjennom vegger og gulv og fuktskader.

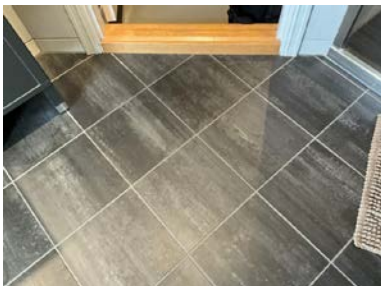
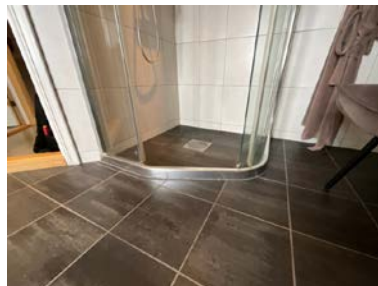
Det er flislagt gulv med elektriske varmekabler. Det er 15 mm. høydeforskjell fra flis ved dør til slukrist. Oppkant ved dør. Dusjsonen er avgrenset med oppkant mot øvrige deler av gulvet. Oppkant ved døren.

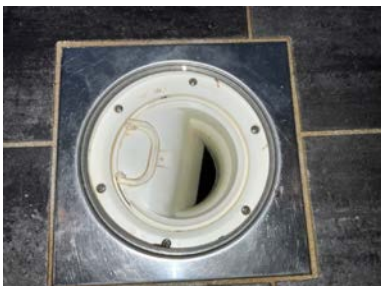
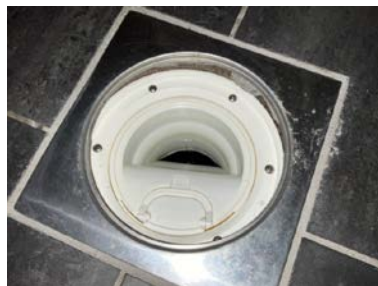
Hulltaking er foretatt uten å påvise unormale forhold. Hulltaking er foretatt i stuen bak våtsone for dusjen. Fuktkvotemåling (vekt%) i konstruksjonen ble målt til under 6.

Hulltaking gir begrenset adgang til visuell kontroll/måling av et lokalt område på badet, og det kan dermed ikke med sikkerhet utelukkes at det foreligger skjulte avvik eller skader i øvrige deler av konstruksjonen.

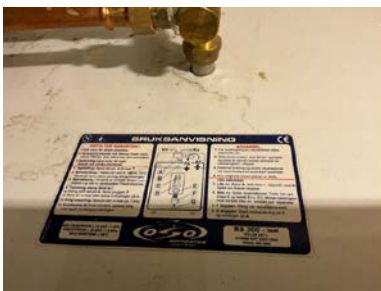
## ⓘ TG 2 Elektrisk anlegg

- Det bør etableres tilfredsstillende el-tilkobling etter gjeldende forskrift.
- Det er ikke behov for utbedringstiltak siden tanken fungerer i dag, men ut ifra alder kan skader plutselig oppstå på eldre tanker.

Eldre tanker med stor fare for lekkasjer, utskifting før lekkasje anbefales. Fare for skader i bygget.

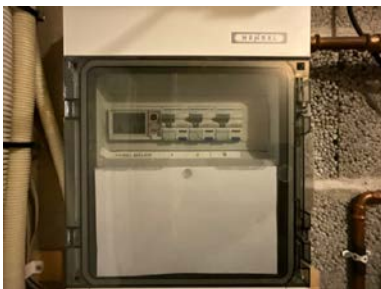
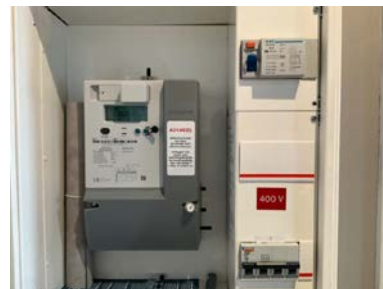
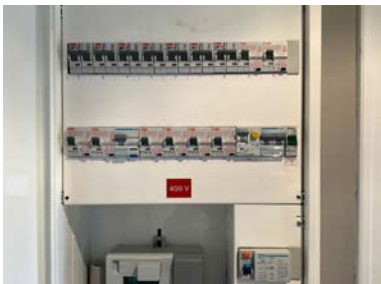
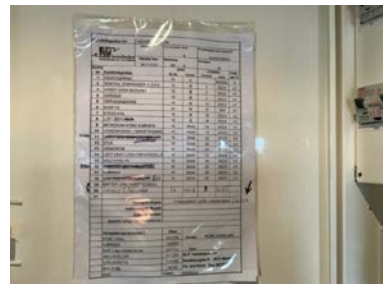
På bakgrunn av manglende samsvarserklæringer på anlegget anbefales det en utvidet el kontroll på hele anlegget.

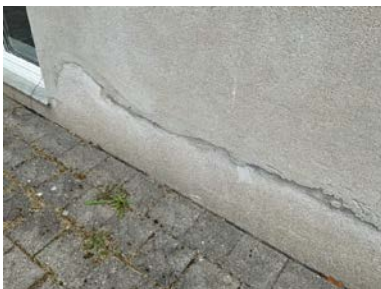
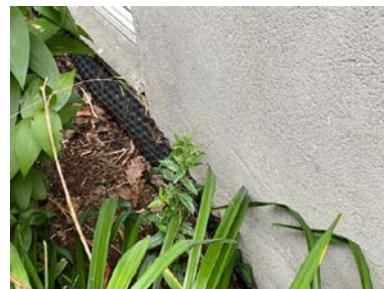
### TG 2 Grunnmur og fundamenter

Bygningen har betonggrunnmur.

- Grunnmuren har sprekkeformasjoner.

Mindre sprekker og riss i bygninger er helt normalt.

Pusse flatene på nytt, eventuelt lokal utbedring med kun å tette sprekken.

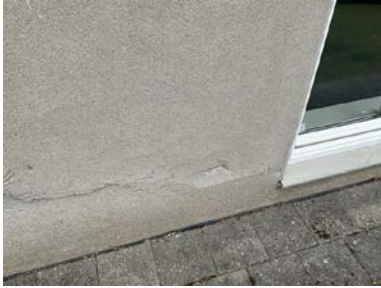
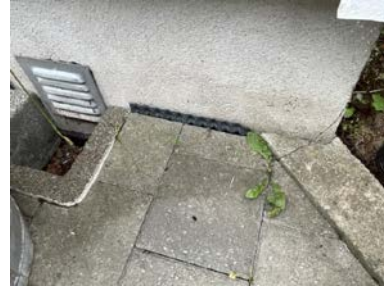
## TG 0 Terrenghold

Deler av utvendig fuktsikring er avsluttet uten topplist, andre deler er avsluttet under terrenget eller helt i kanten av belegningsstein.

Boligen er oppført med kjeller, det er stedvis flatt terreng/svakt fall bort fra murene. Eventuelt overvann på eiendommen vil ikke gjøre skade i bygget eller i grunnforholdene.

Det anbefales å fjerne snø der hvor utvendig fuktsikring er avsluttet nær terrenget, dette for at vann ikke skal renne inn bak og videre inn i bygget.
