Konditorveien 16, 1619 FREDRIKSTAD

**Hel tomannsbolig | Perfekt for
utleie | solrike uteplasser | Kort vei
til alle servicetilbud**

Tilstandsrapport

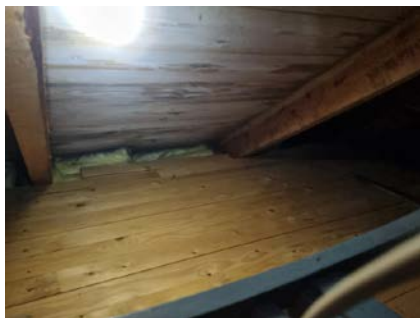
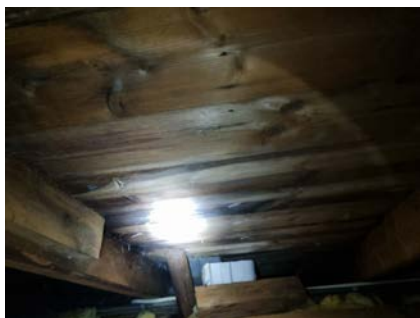
-Utvendig > Takkonstruksjon/Loft: Saltak med bordtak Punktet må sees i sammenheng med Taktekking Beskrivelse Vurdering av avvik: Det er begrenset/dårlig ventilering av takkonstruksjonen. Det er påvist avvik rundt gjennomføringer i takflaten. Det er påvist fuktskjolder/skader i takkonstruksjonen. Loft er dårlig luftet og det er fukt/kondensmerke på bordtak. Antatt tidligere lekkasje/kondensmerker ved luftehatt/lufteør til kloakkrør

Ting fungerer i dag, men det anbefales og isolere lufterør/soilrør for og unngå mer kondensering som bidrar til fukt og råteskader på bordtak. Mulig lokal utbedring må foretas av bordtak.

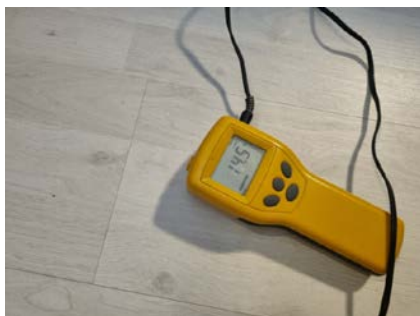
Treverk skal ha fuktinnhold lavere enn 15 vektprosent. I treverk med fuktighet over 17 vektprosent øker faren for råte og muggsoppvekst dramatisk. Hvis fuktinnholdet ligger over 20 vektprosent, er allerede muggsoppen dannet. Fibermetningsgrad for treverk er 28 vektprosent. Innredning av rom under bakken er en risikokonstruksjon og her kan det være skjult svikt med tanke på fukt og råteskader.

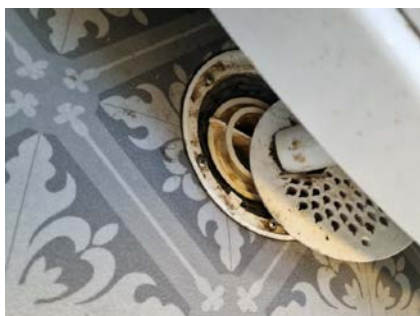
2 ETASJE > BAD

Tilliggende konstruksjoner våtrom

Rommet er ikke bygget som et moderne våtrom og påkostninger bør påregnes

Kostnadsestimat: 200 000 - 500 000

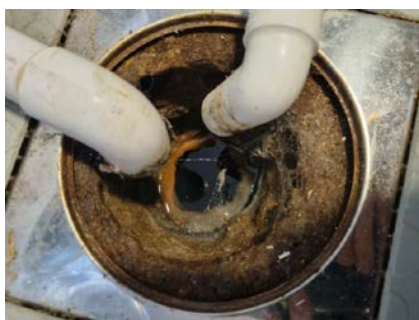
KJELLER > ELDRE VASKEROM

Enkelt vaskerom fra byggeår med noe nyere innredning
Det ble påvist noe forhøyet fuktverdier i konstruksjonen

TG 2 Tilliggende konstruksjoner våtrom

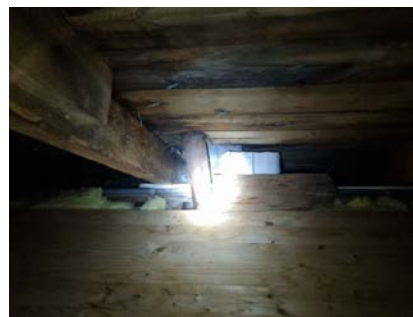
- Det er begrenset/dårlig ventilering av takkonstruksjonen.
- Det er påvist avvik rundt gjennomføringer i takflaten.
- Det er påvist fuktskjolder/skader i takkonstruksjonen.

Loft er dårlig luftet og det er fukt/kondensmerke på bordtak. Antatt tidligere lekkasje/kondensmerker ved luftehatt/lufteør til kloakkrør

Vann/kondesmerker på loft ved lufterør
